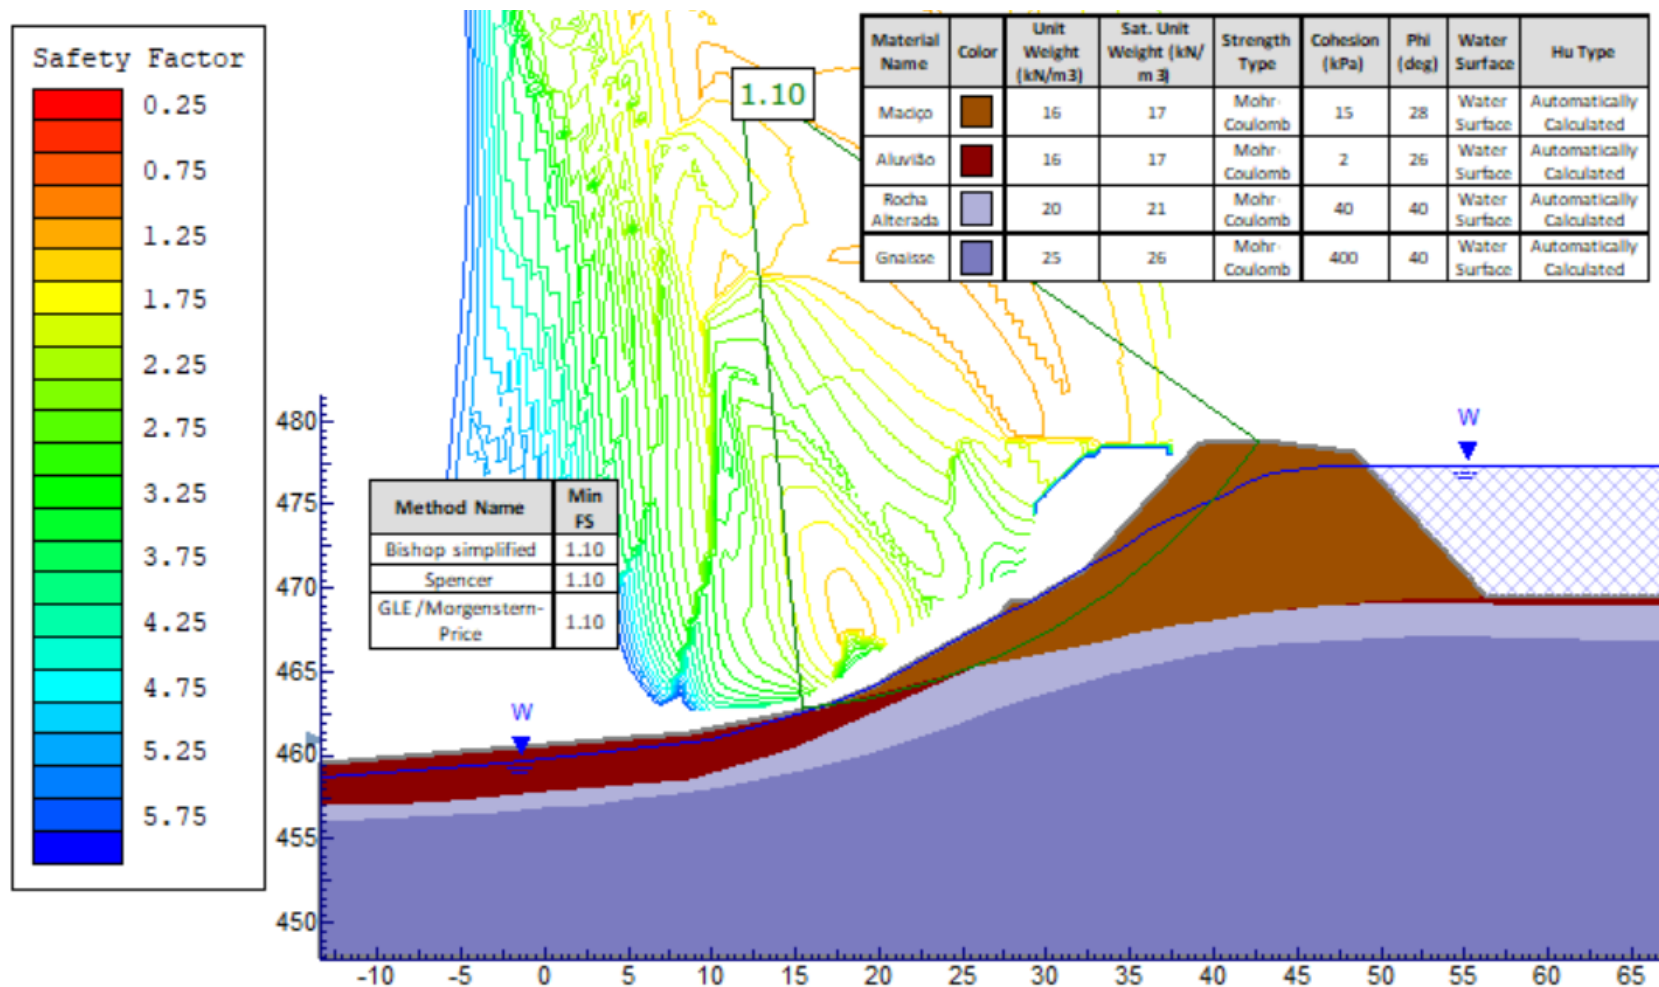
As análises de estabilidade realizadas para a seção crítica da Barragem Passa Cinco mostraram que os **fatores de segurança obtidos estão abaixo do mínimo recomendado** pela norma técnica brasileira de barragens NBR 13028 (ABNT, 2017).

Figura 9.2 – Atual – Condição de Regime de Fluxo Normal – Fs = 1,10.

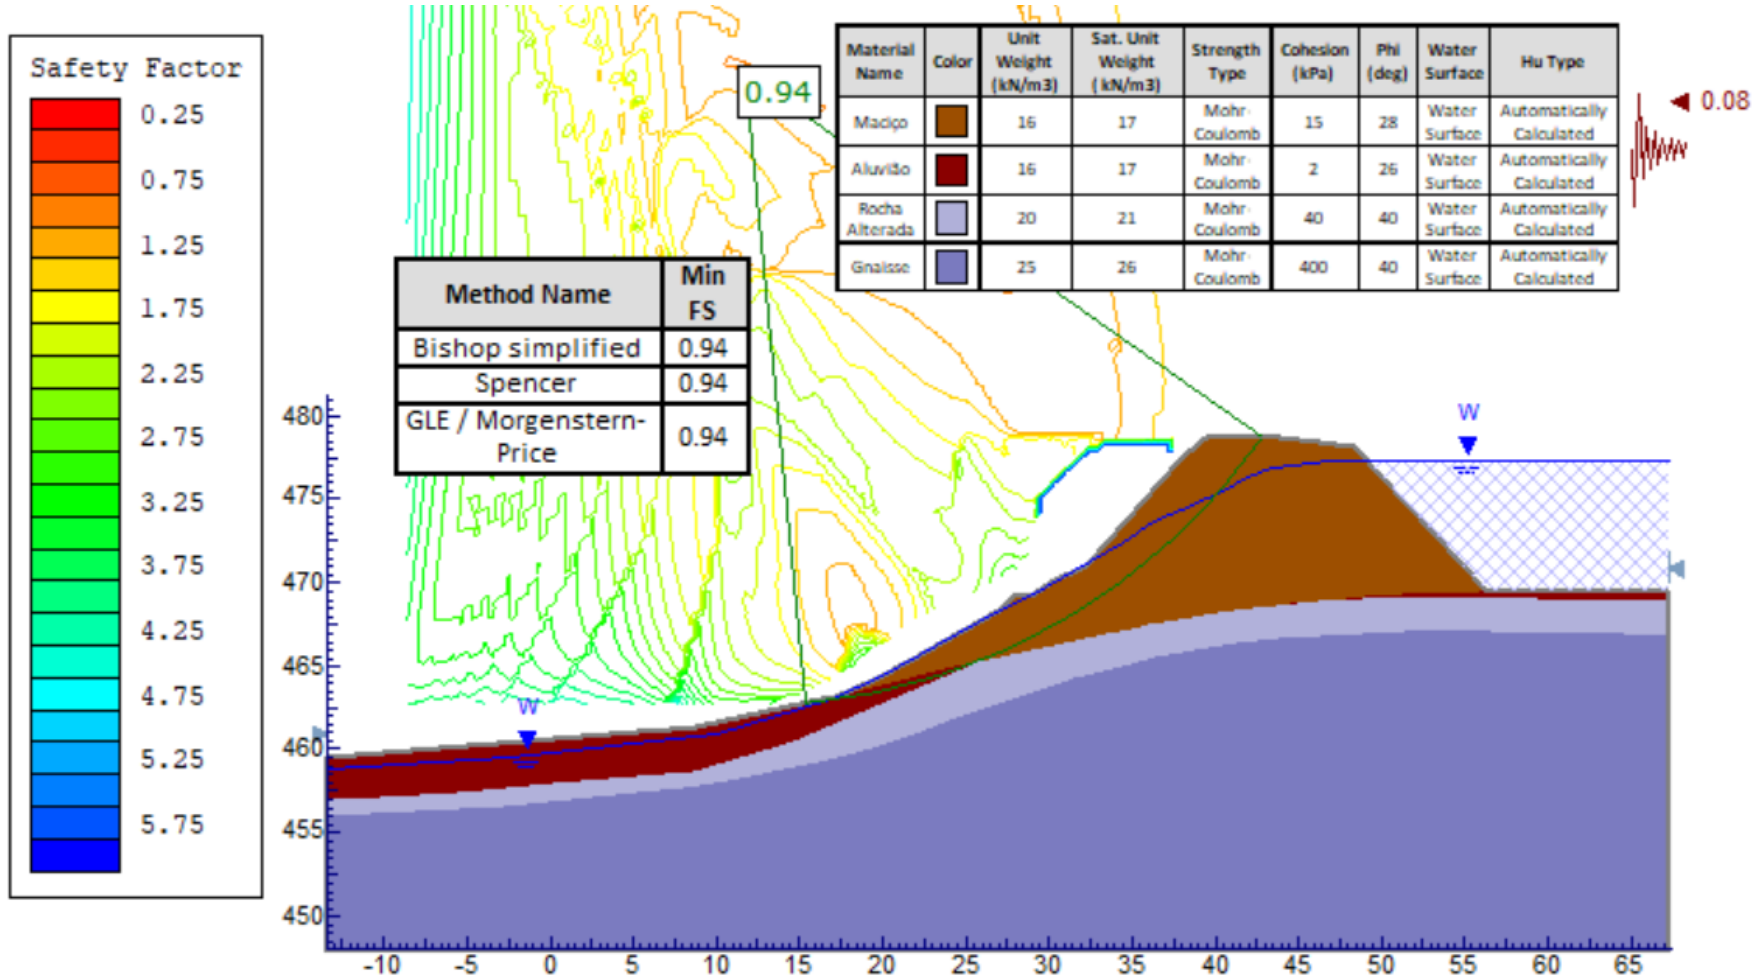
Figura 9.3 – Atual – Pseudo-Estática – Fs = 0,94.

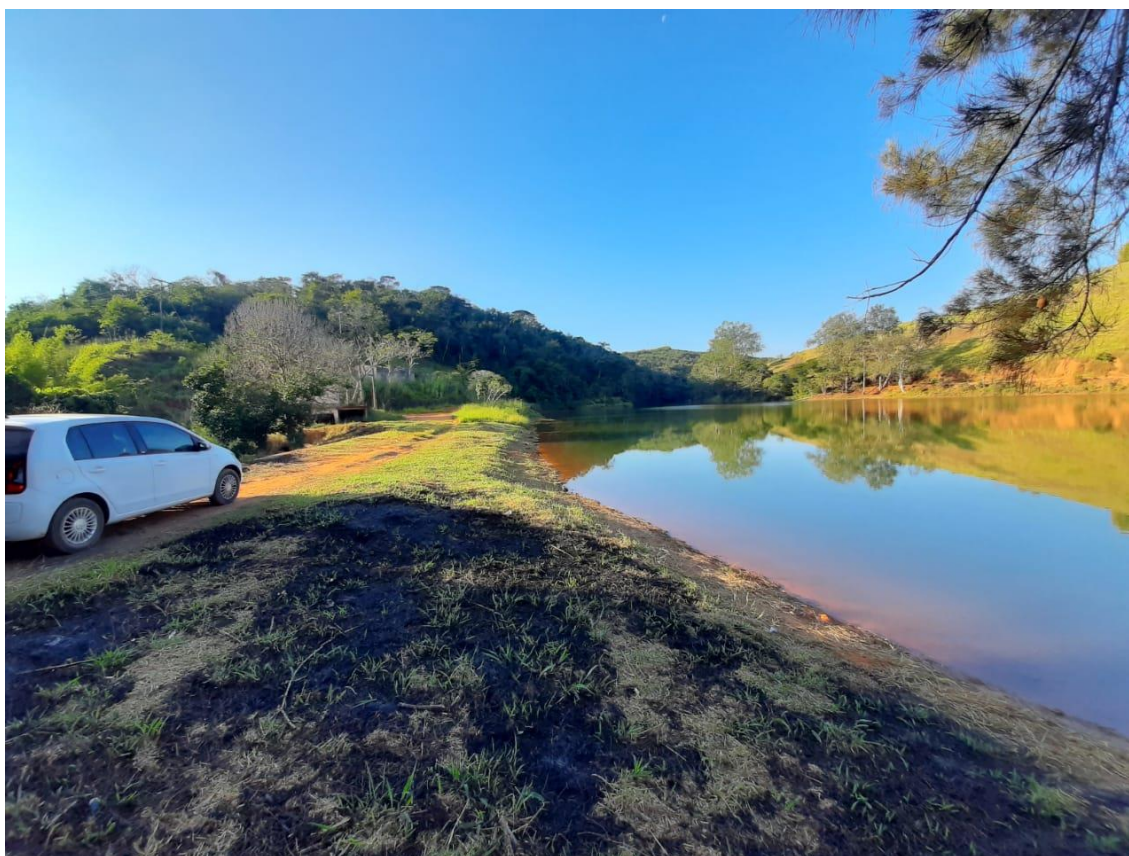
Durante as inspeções de campo não foram identificados indícios de abatimentos ou trincas ao longo de toda extensão da crista que por ventura pudessem corroborar com problemas de instabilidade da estrutura, conforme Figura 7.1, a seguir. Em campo observa-se que o revestimento apresenta-se em bom estado de conservação, permitindo o tráfego de veículos, no entanto com necessidade de correção do greide, de modo que ocorra drenagem para montante. Logo, recomenda-se a manutenção rotineira das condições de drenagem evitando-se pontos de empoçamento e/ou concentração de fluxo.

Figura 7.1– Aspecto atual da crista da barragem Passa Cinco.

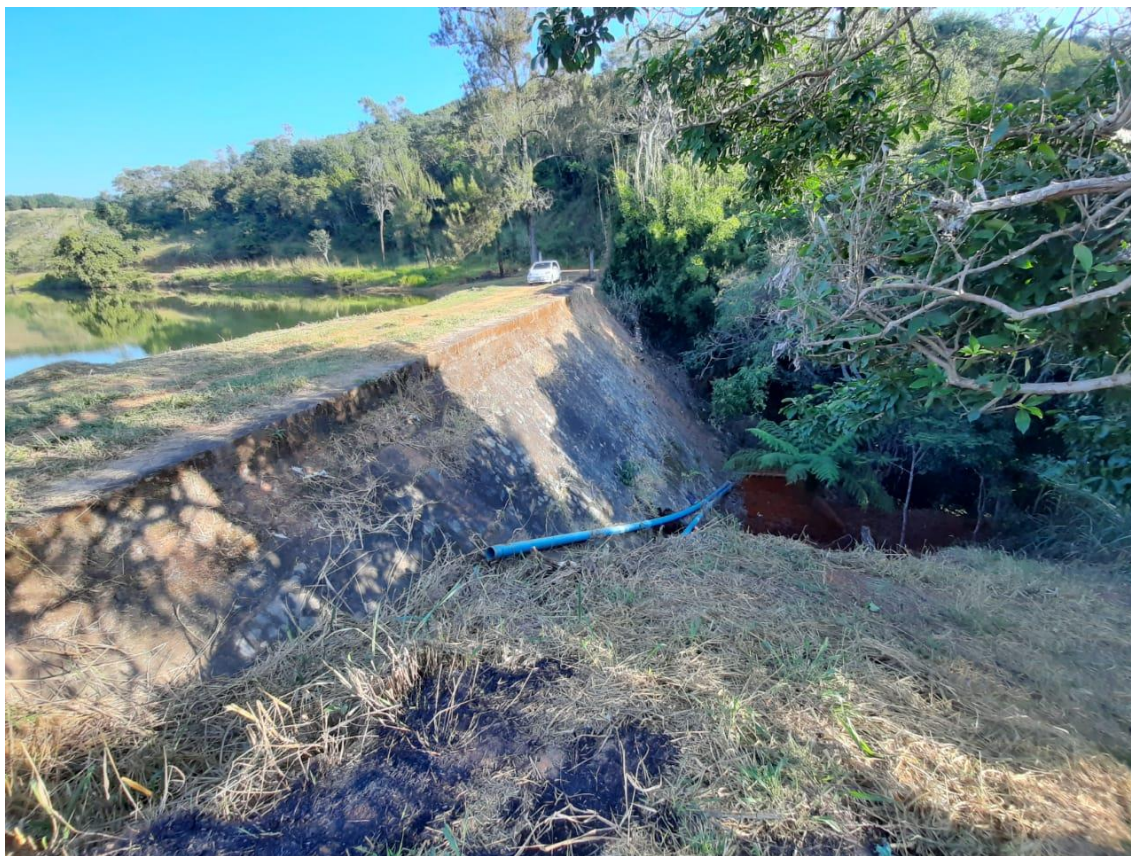
Durante a inspeção realizada não foram constatados indícios de deformações, abatimentos ou trincas ao longo do talude de jusante do barramento. Porém, é possível identificar um ponto de surgência com aparente carreamento de sólidos, podendo levar ao fenômeno de *piping* e conseqüentemente levar a estrutura ao rompimento, conforme demonstrado nas Figura 7.2 a Figura 7.4.

Figura 7.2 – Vista da condição do talude de jusante da barragem Passa Cinco em maio de 2021.

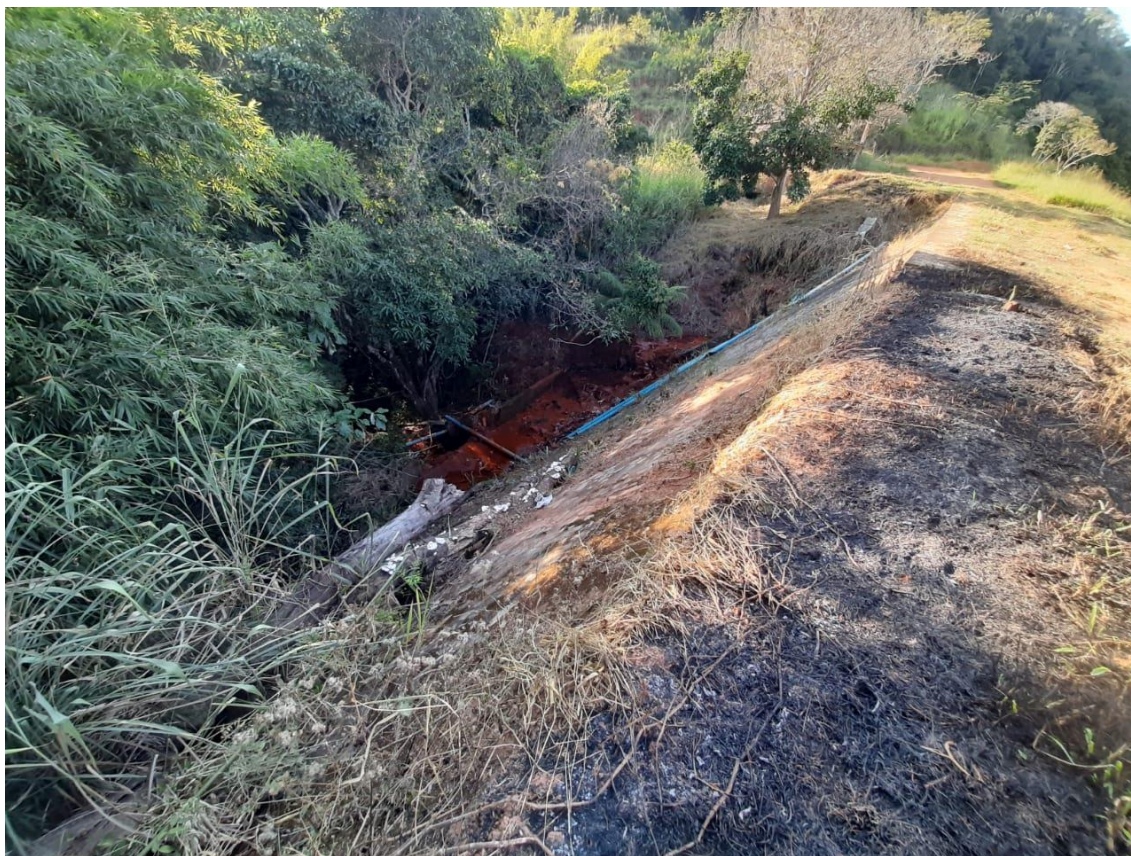
Figura 7.3 – Vista da condição do talude de jusante da barragem Passa Cinco em maio de 2021. Surgência com carreamento de sólidos (visto água turva observada) possivelmente no contato ombreira direita e barramento.

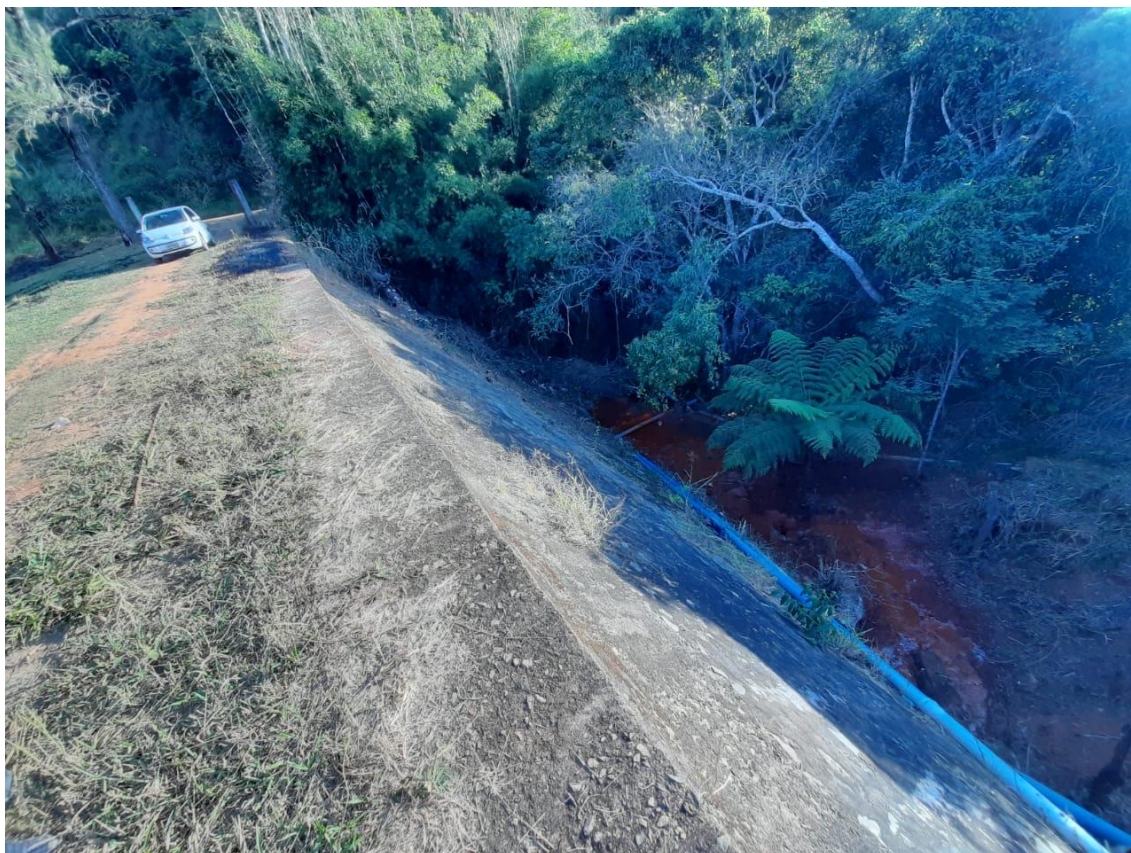
Observou-se a presença de bambuzal e árvores de grande porte na parte das ombreiras que poderá acarretar danos ao talude em caso de tombamento e aberturas de caminhos preferenciais para percolação de água no talude (Figura 7.4). Reitera-se a recomendação de manutenção de rotina de conservação da estrutura e, adicionalmente, recomenda-se providenciar o corte das árvores, arbustos, bambuzais ou qualquer outra vegetação, além da capina em toda extensão do talude de jusante em uma faixa de 10m a partir da base do talude.

Figura 7.4 – Vista da condição do talude de jusante da barragem Passa Cinco em maio de 2021. Surgência com carreamento de sólidos (visto água turva observada) possivelmente no contato ombreira direita e barramento. Também verifica-se a presença de árvores e bambuzal de grande porte nas ombreiras.

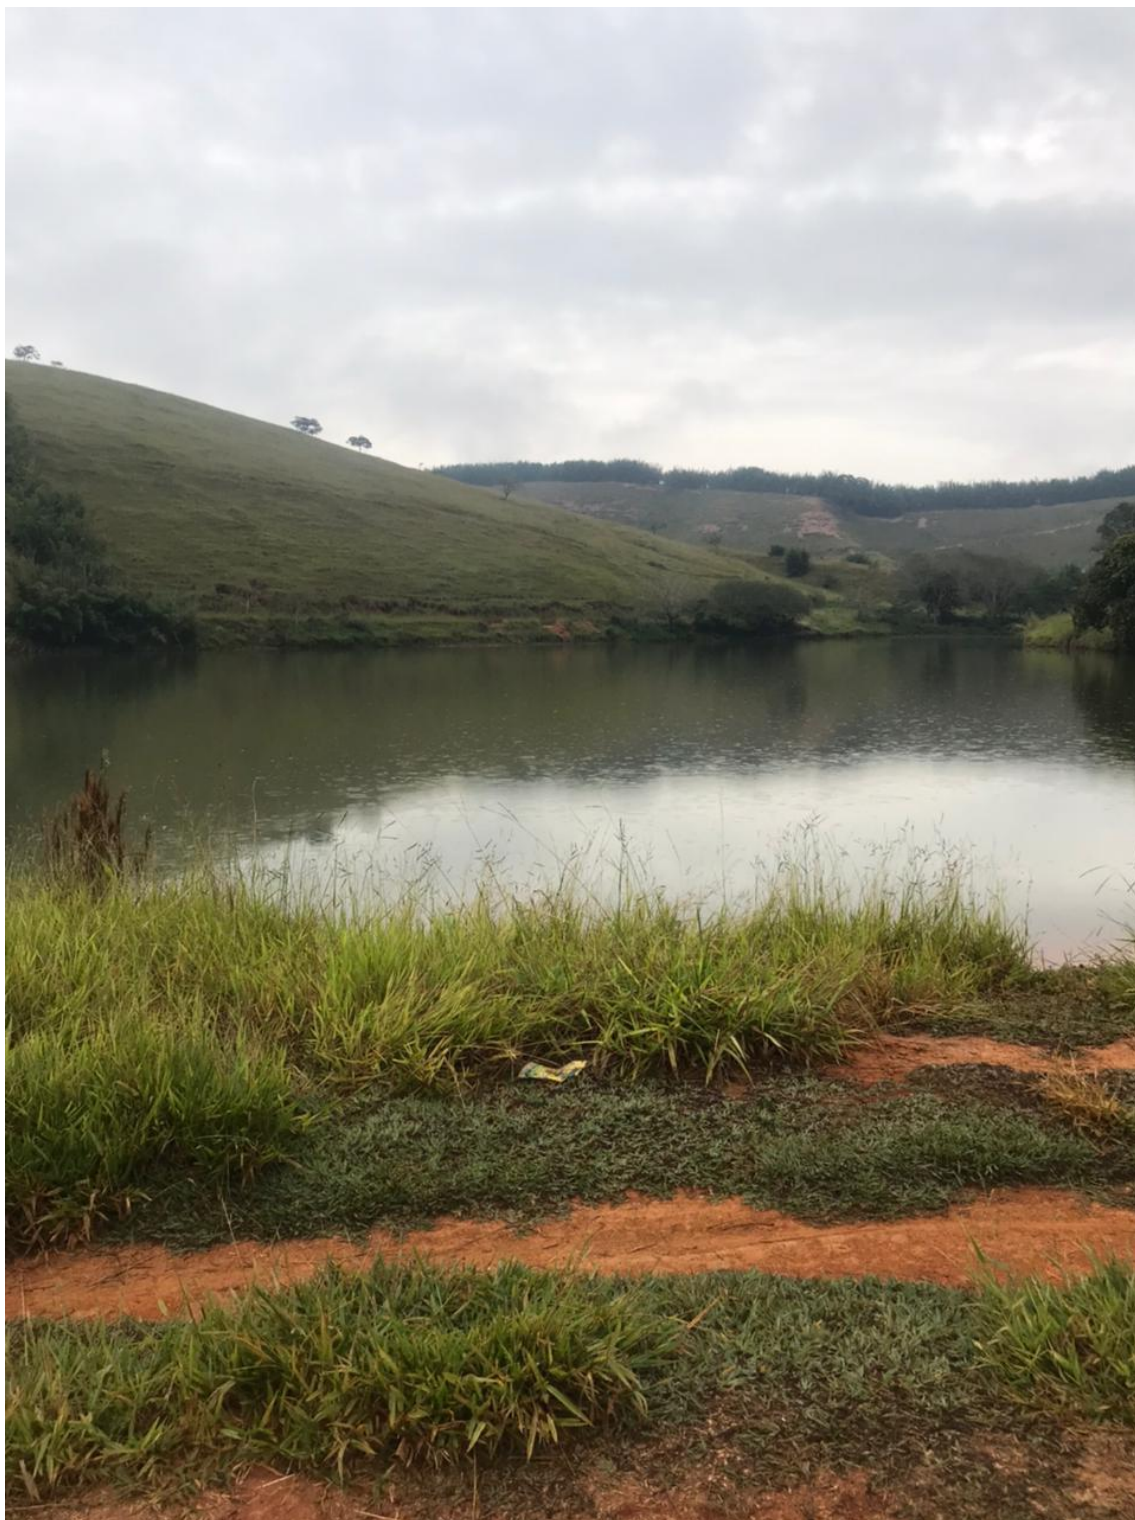
O reservatório da barragem Passa Cinco atualmente encontra-se com nível d'água próximo de seu valor máximo (Figura 7.5). Não identificou-se régua liminométrica para monitoramento e controle do nível d'água do reservatório

Figura 7.5 – Vista do reservatório da barragem de Passa Cinco.

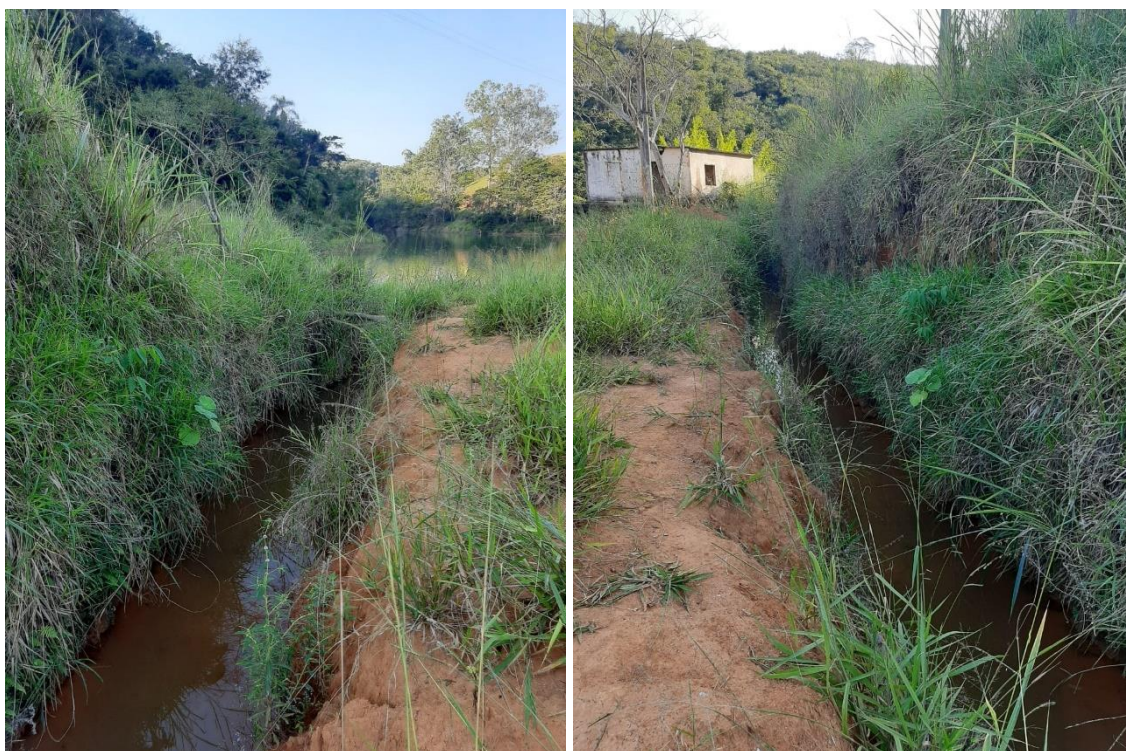
O sistema extravasor da barragem Passa Cinco está localizado na ombreira direita, sem revestimento e não possui geometria definida (Figura 7.6). Não observou-se a presença de medidor de vazão. Observou-se durante a inspeção a presença de vegetação aquática localizado à montante do emboque.

Figura 7.6 – Vista do medidor de vazão.

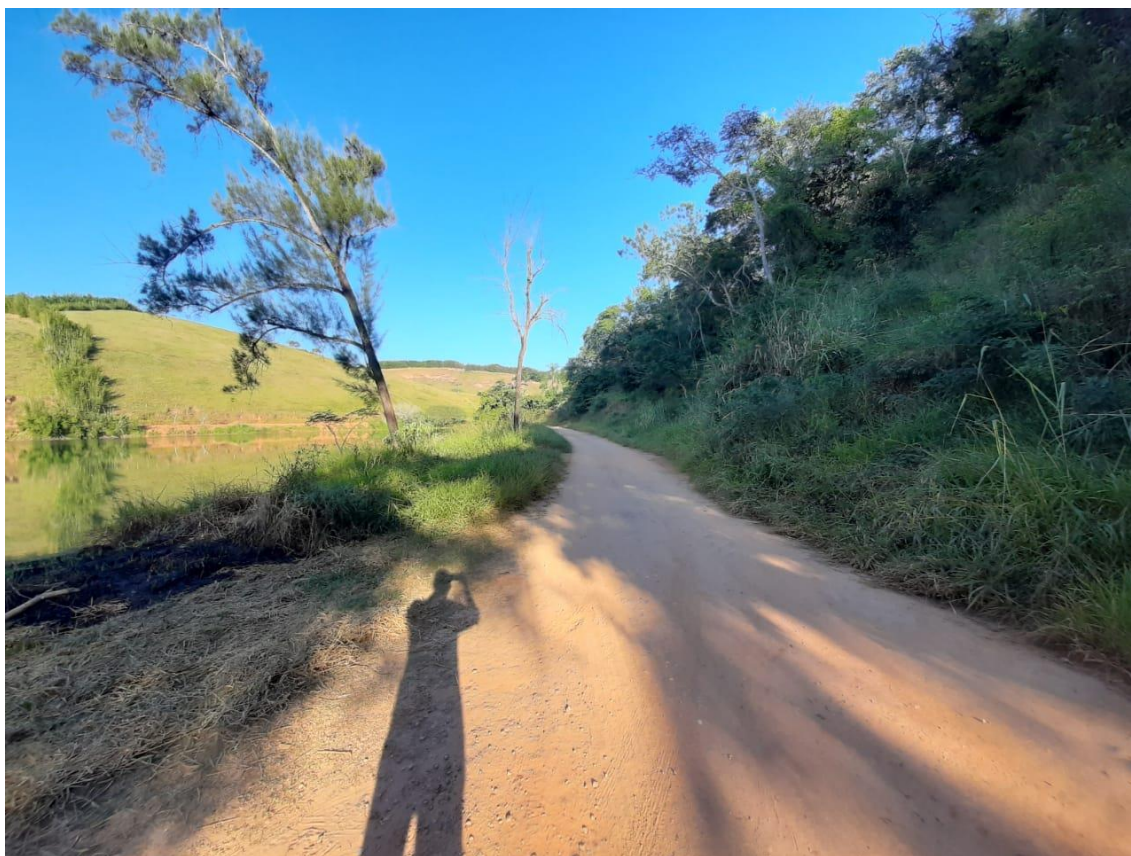
O acesso a barragem Passa Cinco encontra-se em condições adequadas de tráfego (Figura 7.7), ocorrendo por meio dos acessos em revestimento primário, devendo ser mantidas em condições de trafegabilidade de veículos e equipamentos sempre que necessário, seja para realizar manutenções e inspeções rotineiras, seja para atendimento a alguma emergência.

Figura 7.7 – Vista do acesso a barragem.

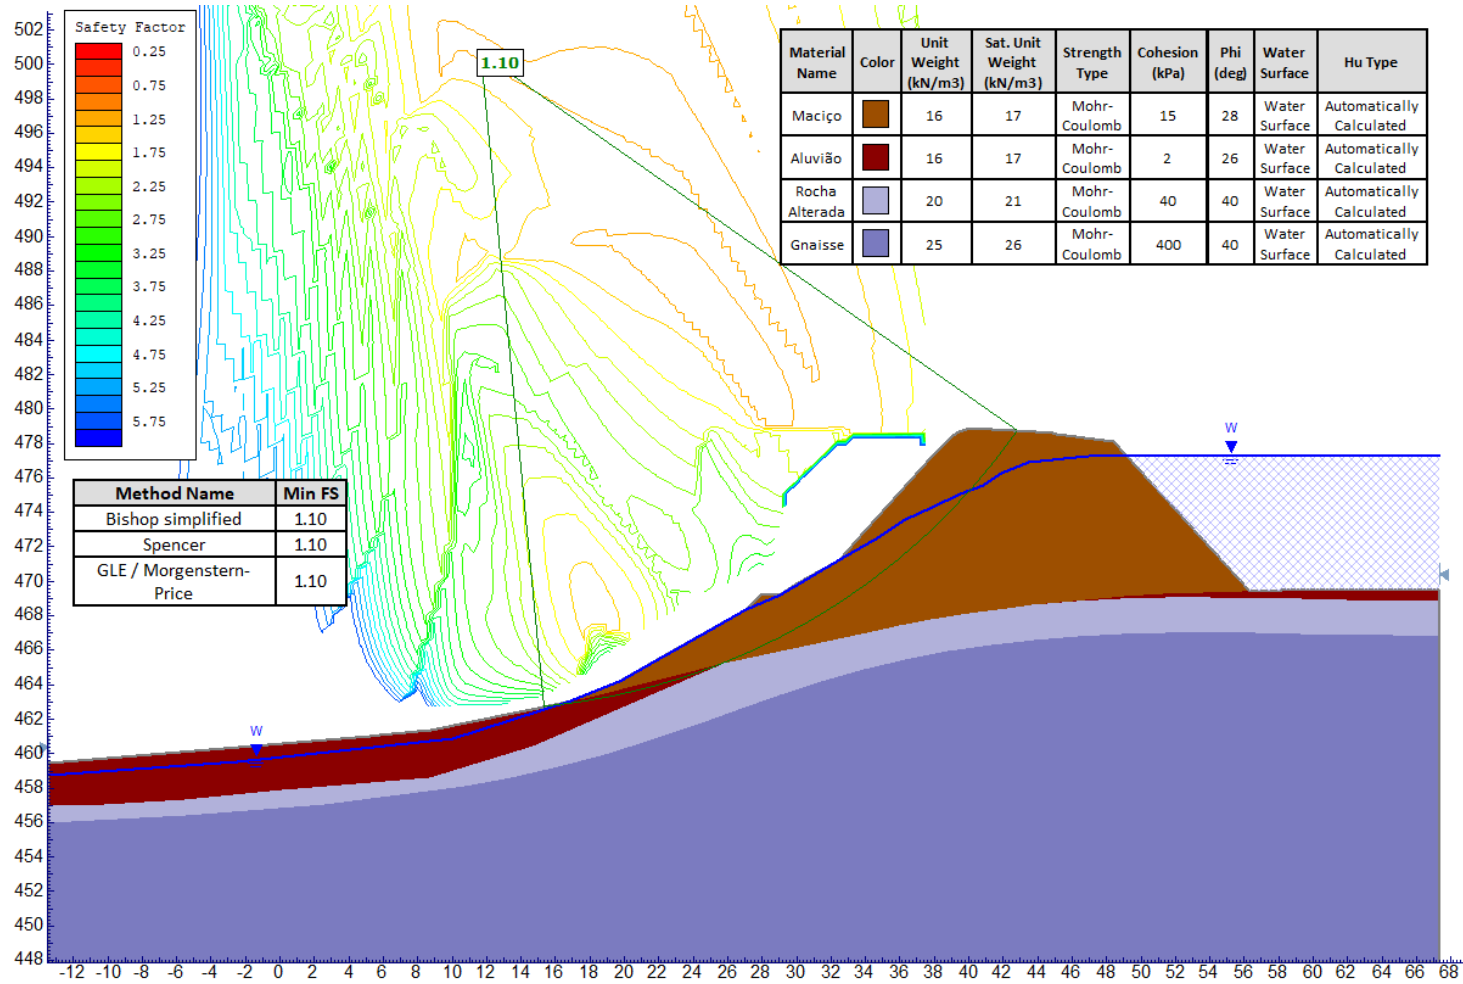
Figura 9.3 – Análise Estática – Condição Drenada – Freática Atual – $F_s = 1,10$.

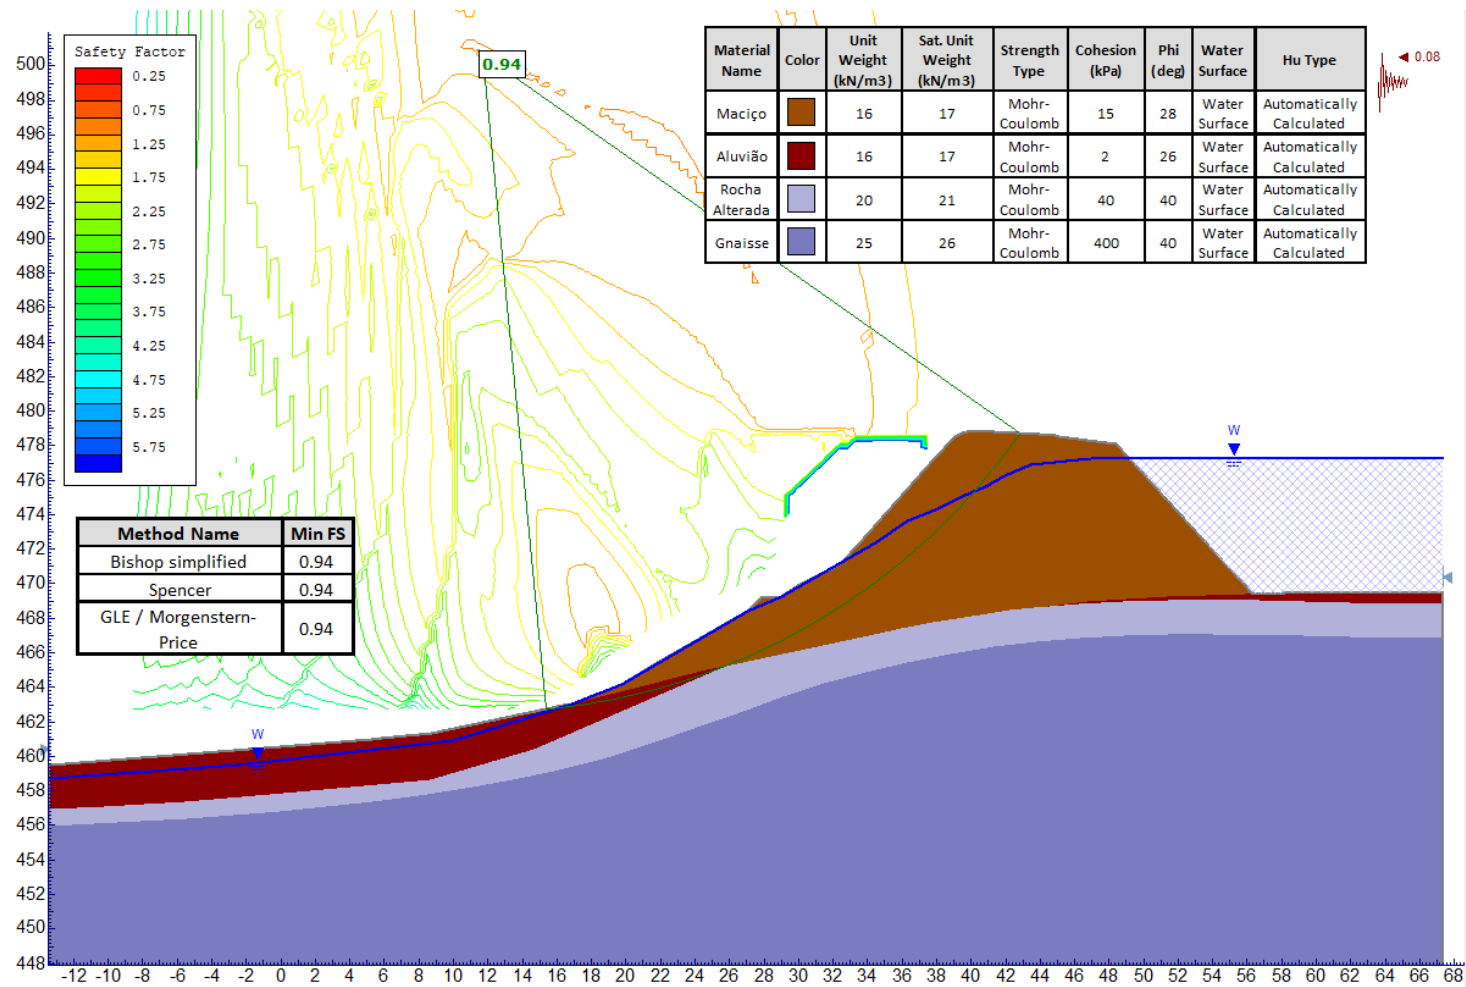
Figura 9.4 – Análise Pseudo-Estática – Condição Drenada – Freática Atual – $F_s = 0,94$.
