PARECER

Antiga Faculdade de Ciências Humanas – Rua Cantídio Drumond, 92, Centro – Ponte Nova
– MG (Sede Secretária Municipal de Educação)

**ANEXO II – Laudo Técnico do Estado de Conservação do Bem Imóvel:
Antiga Faculdade de Ciências Humanas**

Município: Ponte Nova - MG.	Seção geográfico-administrativa: Sede	
Nome do Bem: Antiga Faculdade de Ciências Humanas - (Sede Secretária Municipal de Educação)		
Endereço do bem cultural: Rua Cantídio Drumond, 92, Centro – Ponte Nova - MG		
Nº Decreto/Ano: 6.565/08	Data de realização a vistoria: 24/05/2021	
Há obra de restauração em andamento?	SIM ()	NÃO (X)
Em caso positivo: Lei Federal ()	Lei Estadual ()	Outra ()

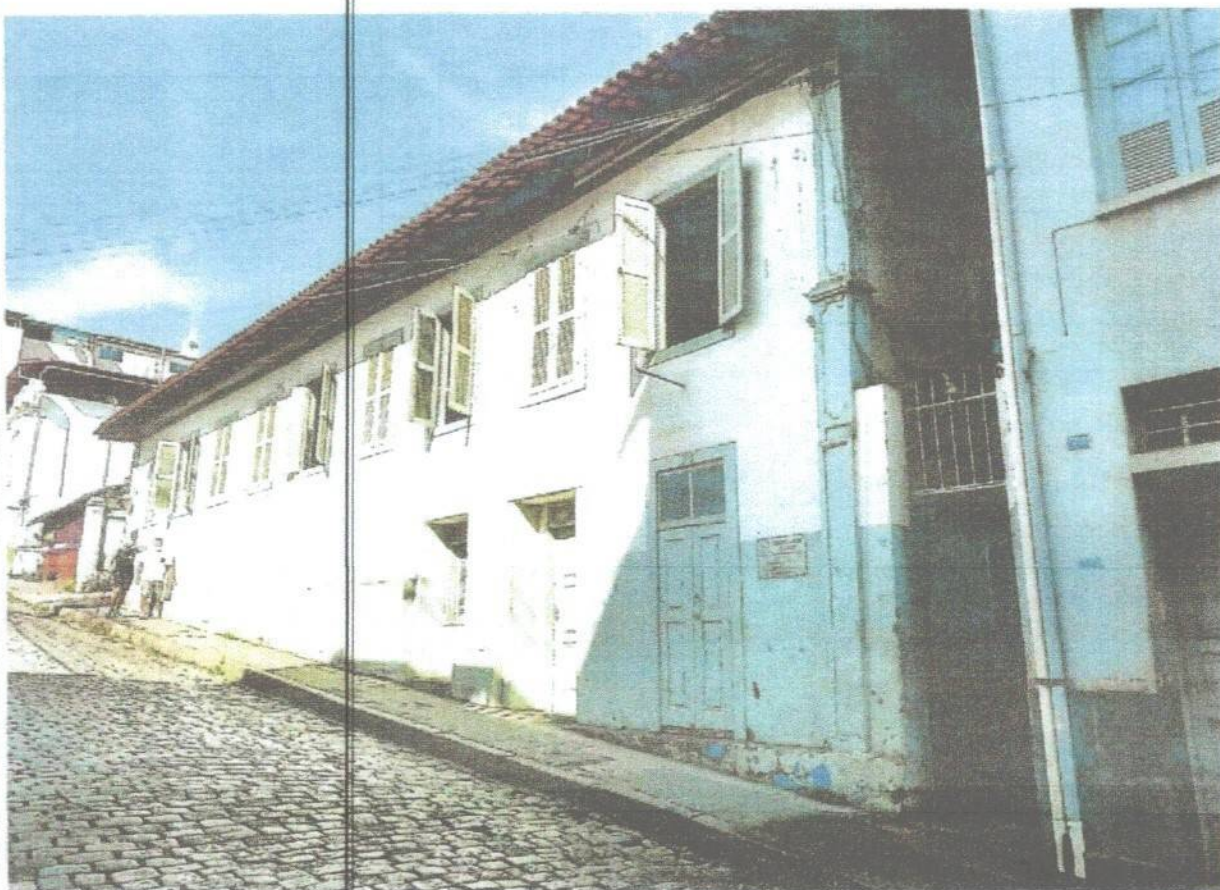
Foto 01: fachada principal -24/05/2021

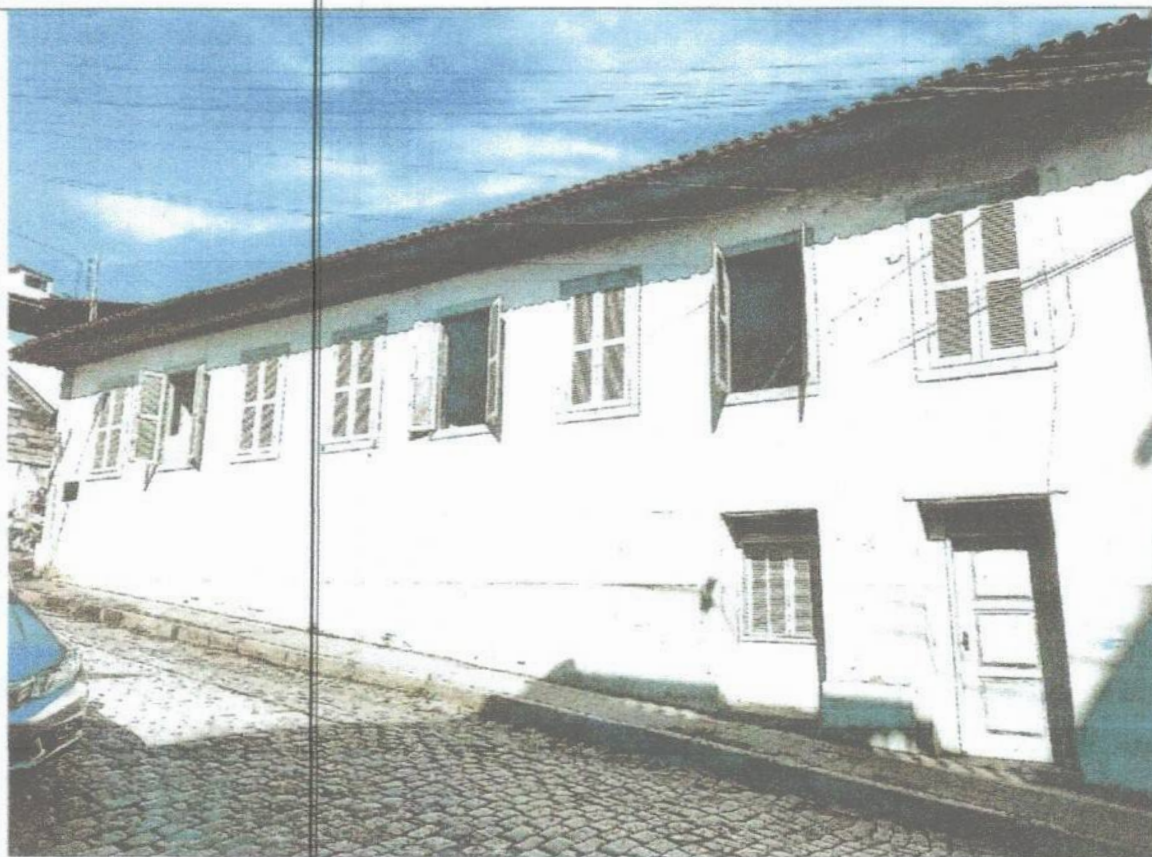
Foto 02: fachada principal -24/05/2021

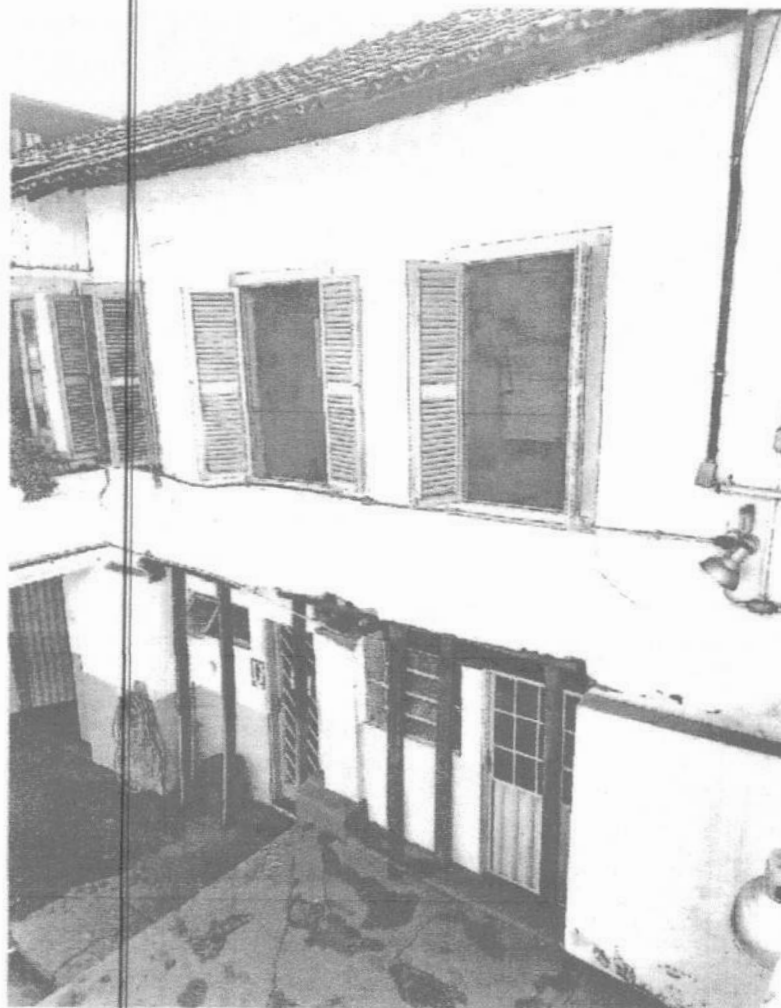
De um modo geral as estruturas do bem apresentam um estado de conservação precário, com problemas que comprometem a sua estabilidade estrutural em alguns pontos. A estrutura autoportante de tijolos maciços apresenta áreas com desprendimento do reboco, além de tricas, rachaduras e fissuras. Esses danos podem ser um sinal da falha de desempenho da alvenaria necessitando de um diagnóstico por técnico especializado devidamente capacitado. Foi observado nas estruturas de madeira de sustentação falta de manutenção, possível teor de umidade em alguns pontos, e ataque de cupins, o que compromete a sua função estrutural necessitando de reparos e troca. Foi possível observar soluções paliativas para escorar a estrutura próxima aos banheiros térreos.

Foto 03: fachada posterior - Intervenção paliativa escora estrutural - 24/05/2021

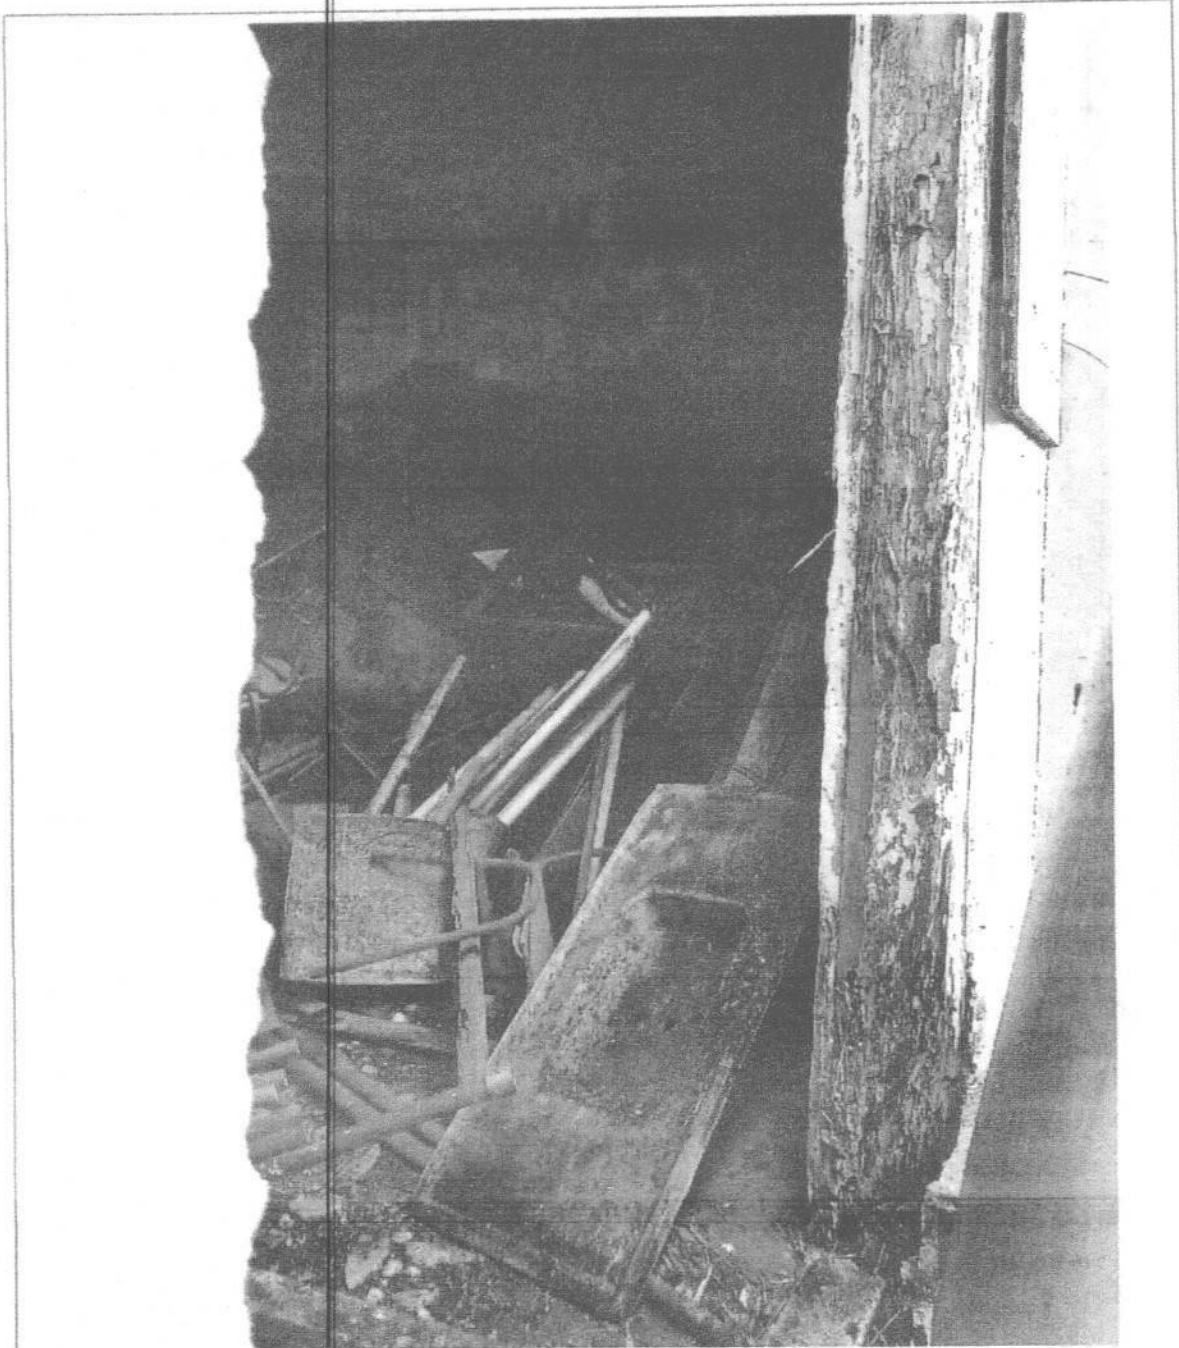
**Foto 04: estrutura de madeira comprometida por ataque de insetos xilófagos -
24/05/2021**

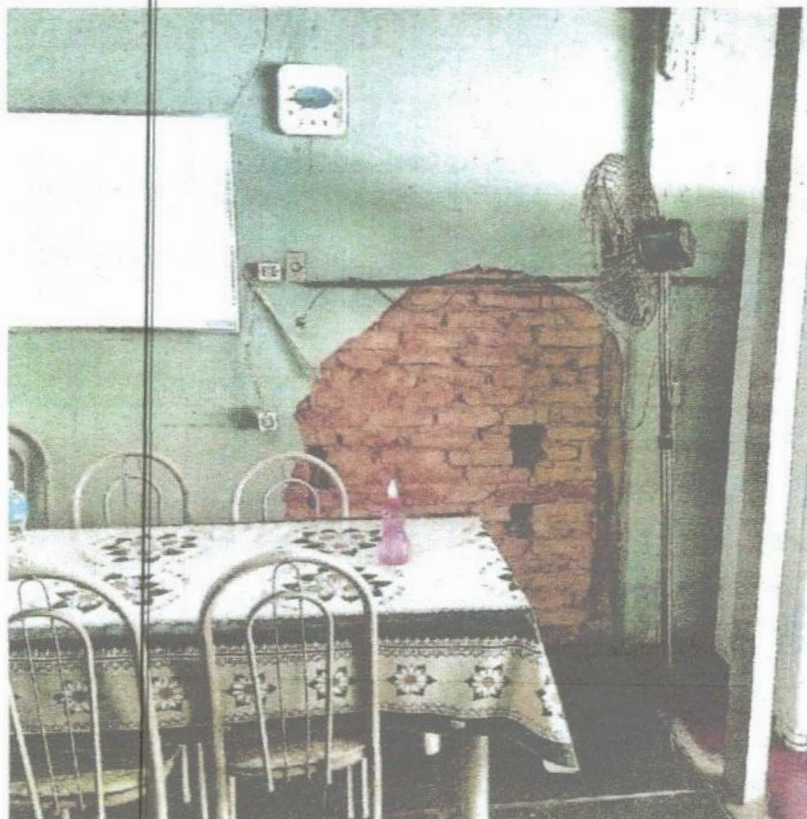
Apresenta fissuras e trincas no reboco, além rachaduras em algumas paredes. Foram observadas também trincas a 45° nas esquadrias. Pode se observar do corredor lateral que a vedação de tijolo não se encontra bem apurmada. Na cozinha foi observado grande desprendimento do reboco.

Foto 05: alvenaria com desprendimento de reboco - 24/05/2021

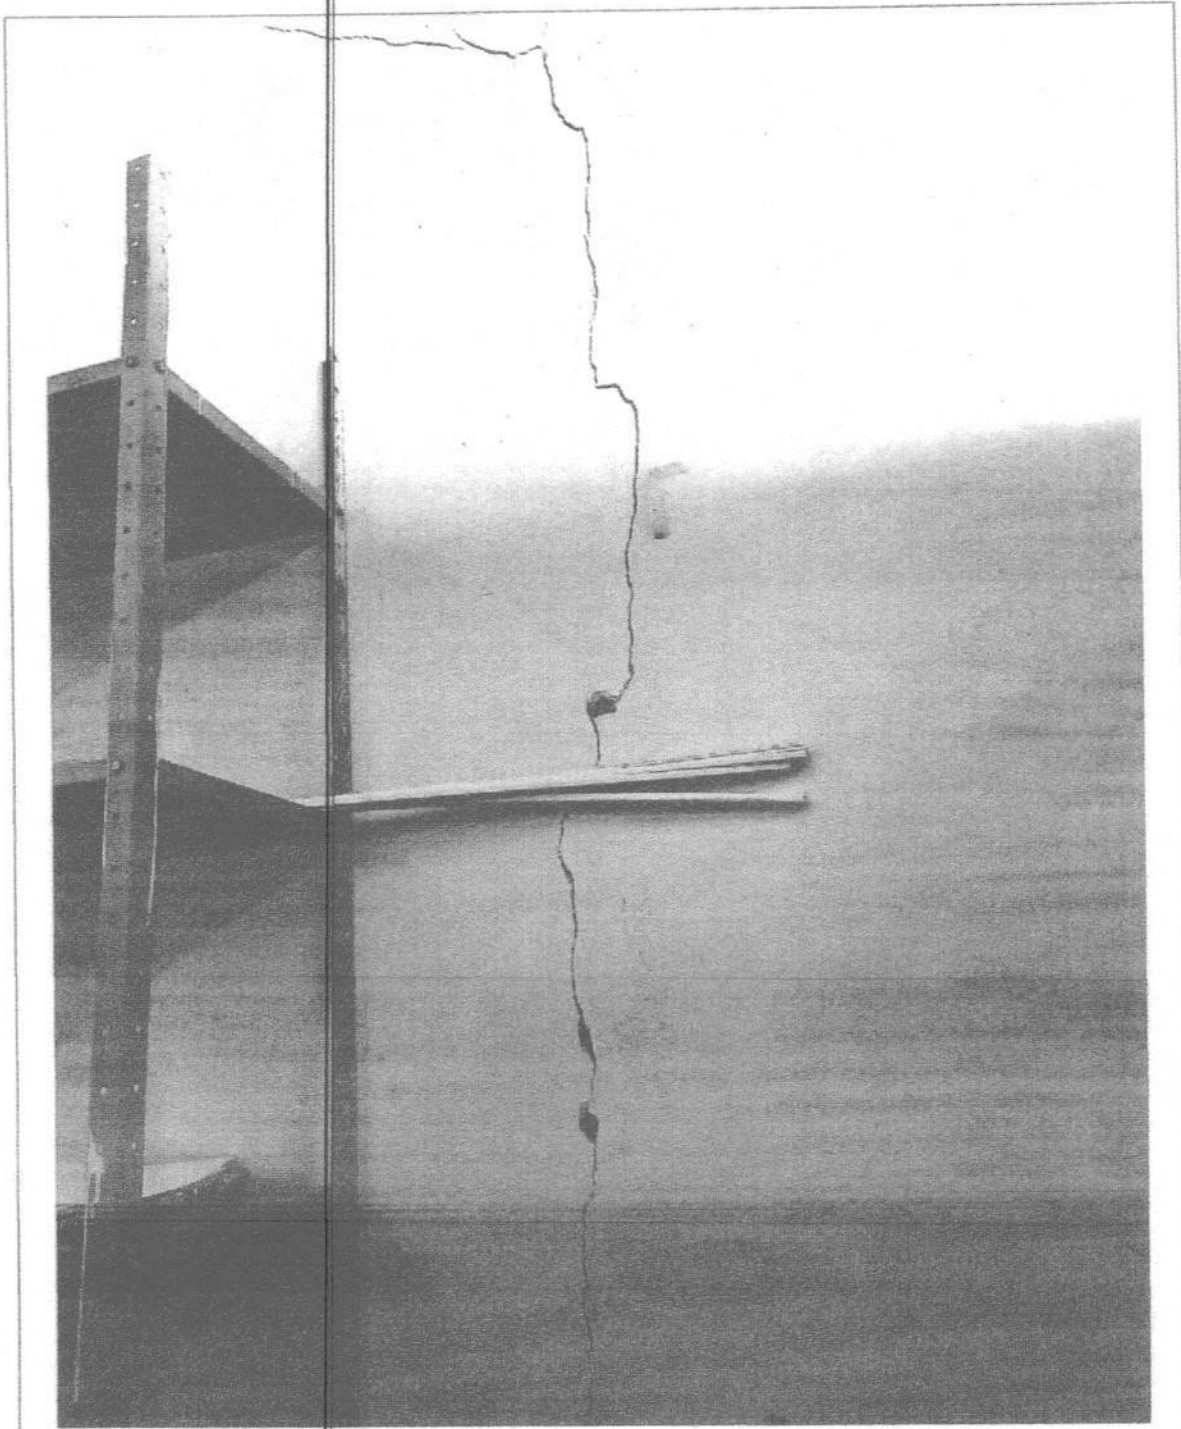
Foto 07: rachadura na alvenaria - 24/05/2021

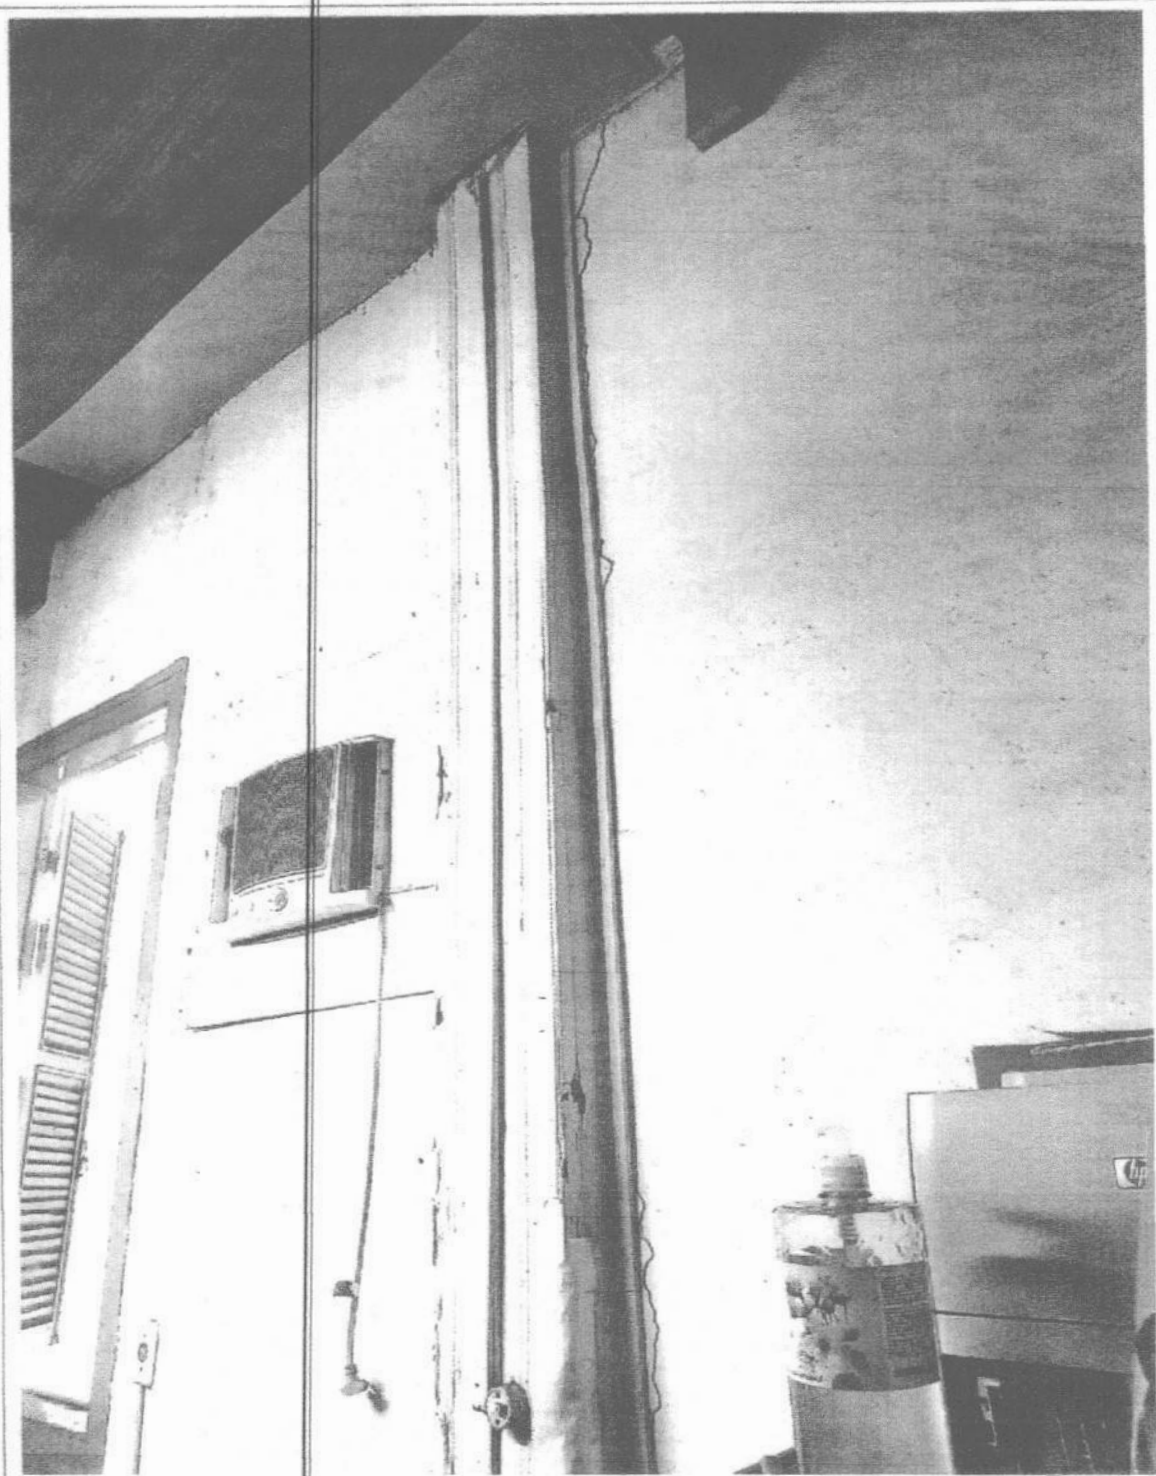
Foto 06: rachadura na alvenaria - 24/05/2021

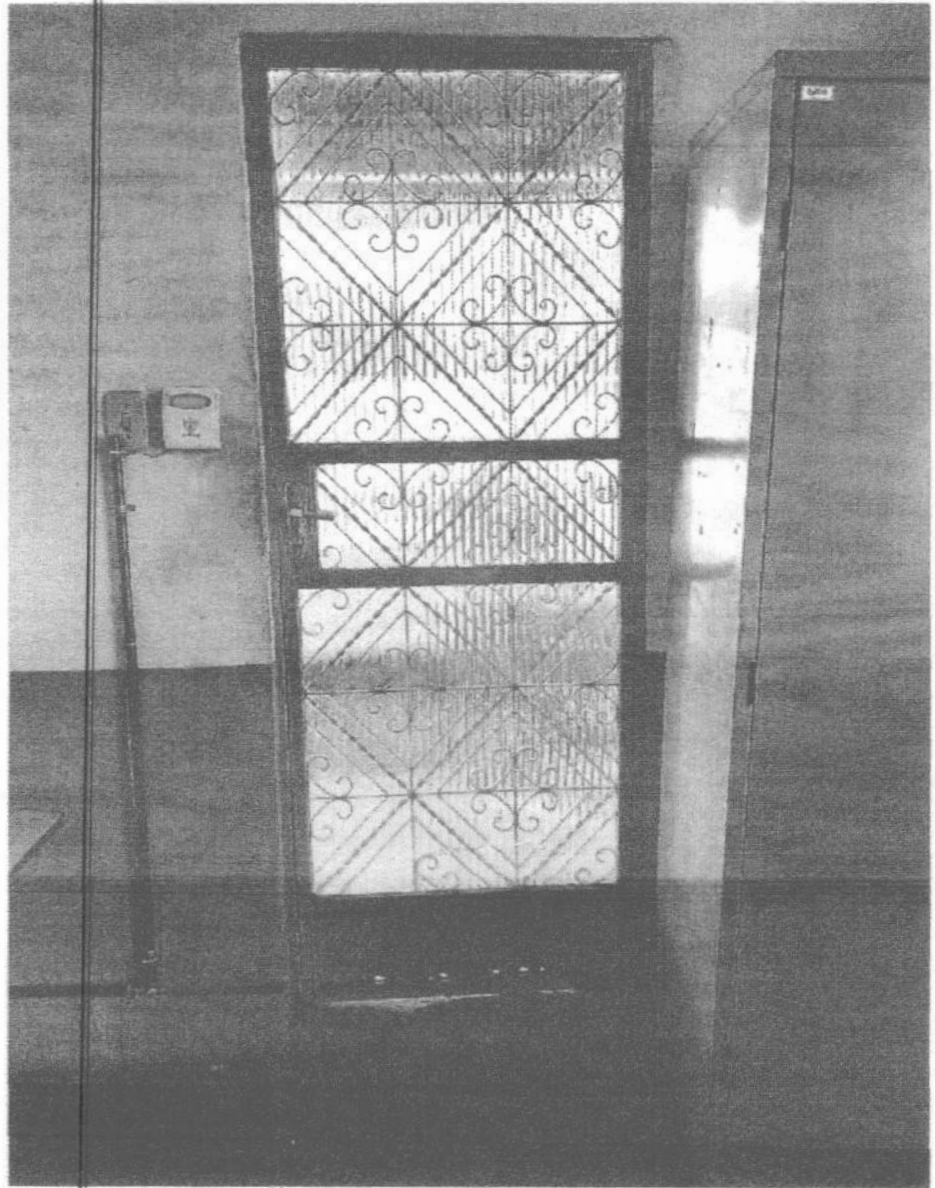
Tanto as portas quanto as janelas de madeira encontram-se de modo geral com um estado de conservação regular, apresentam desprendimento da pintura, ausência de vidros. Os enquadramentos em madeira apresentam trincas, sujidades, desprendimento da pintura e perda de material. Porta de ferro de entrada lateral apresenta estrutura corroída.

Foto 08: porta com estrutura corroída - 24/05/2021

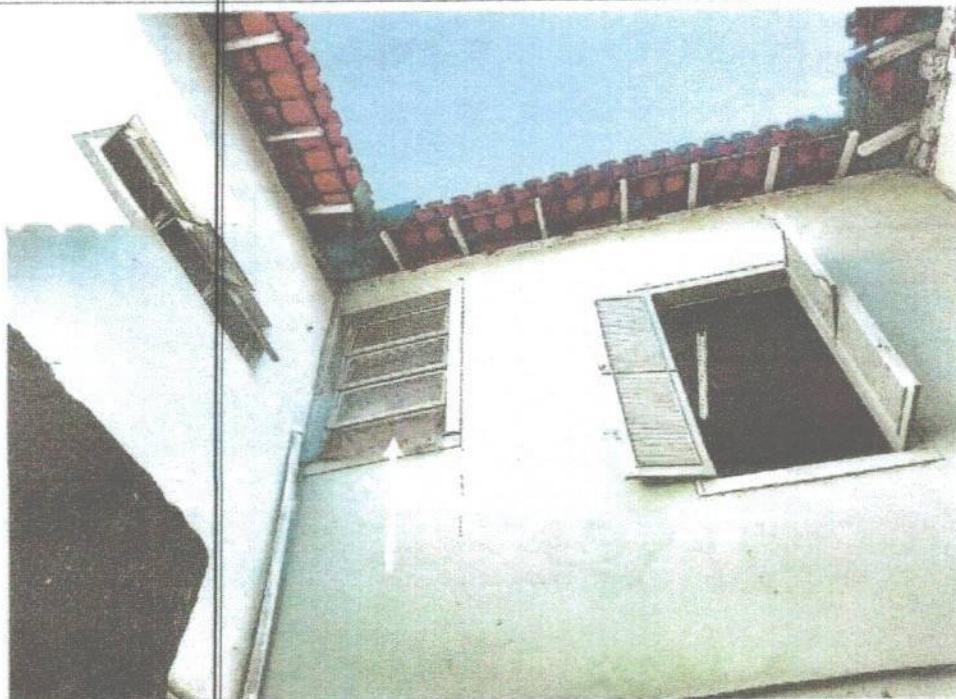
Fotc 09: janela sem vidro - 24/05/2021

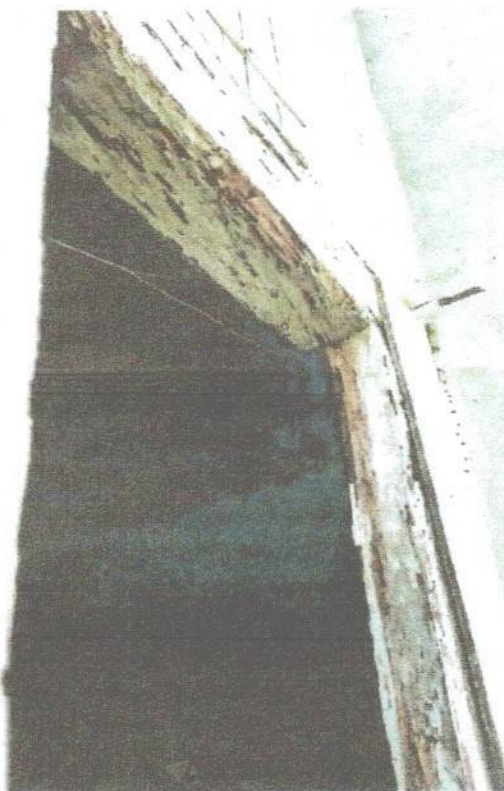
Foto 10: marco porta externa comprometido por ataque de cupim - 24/05/2021

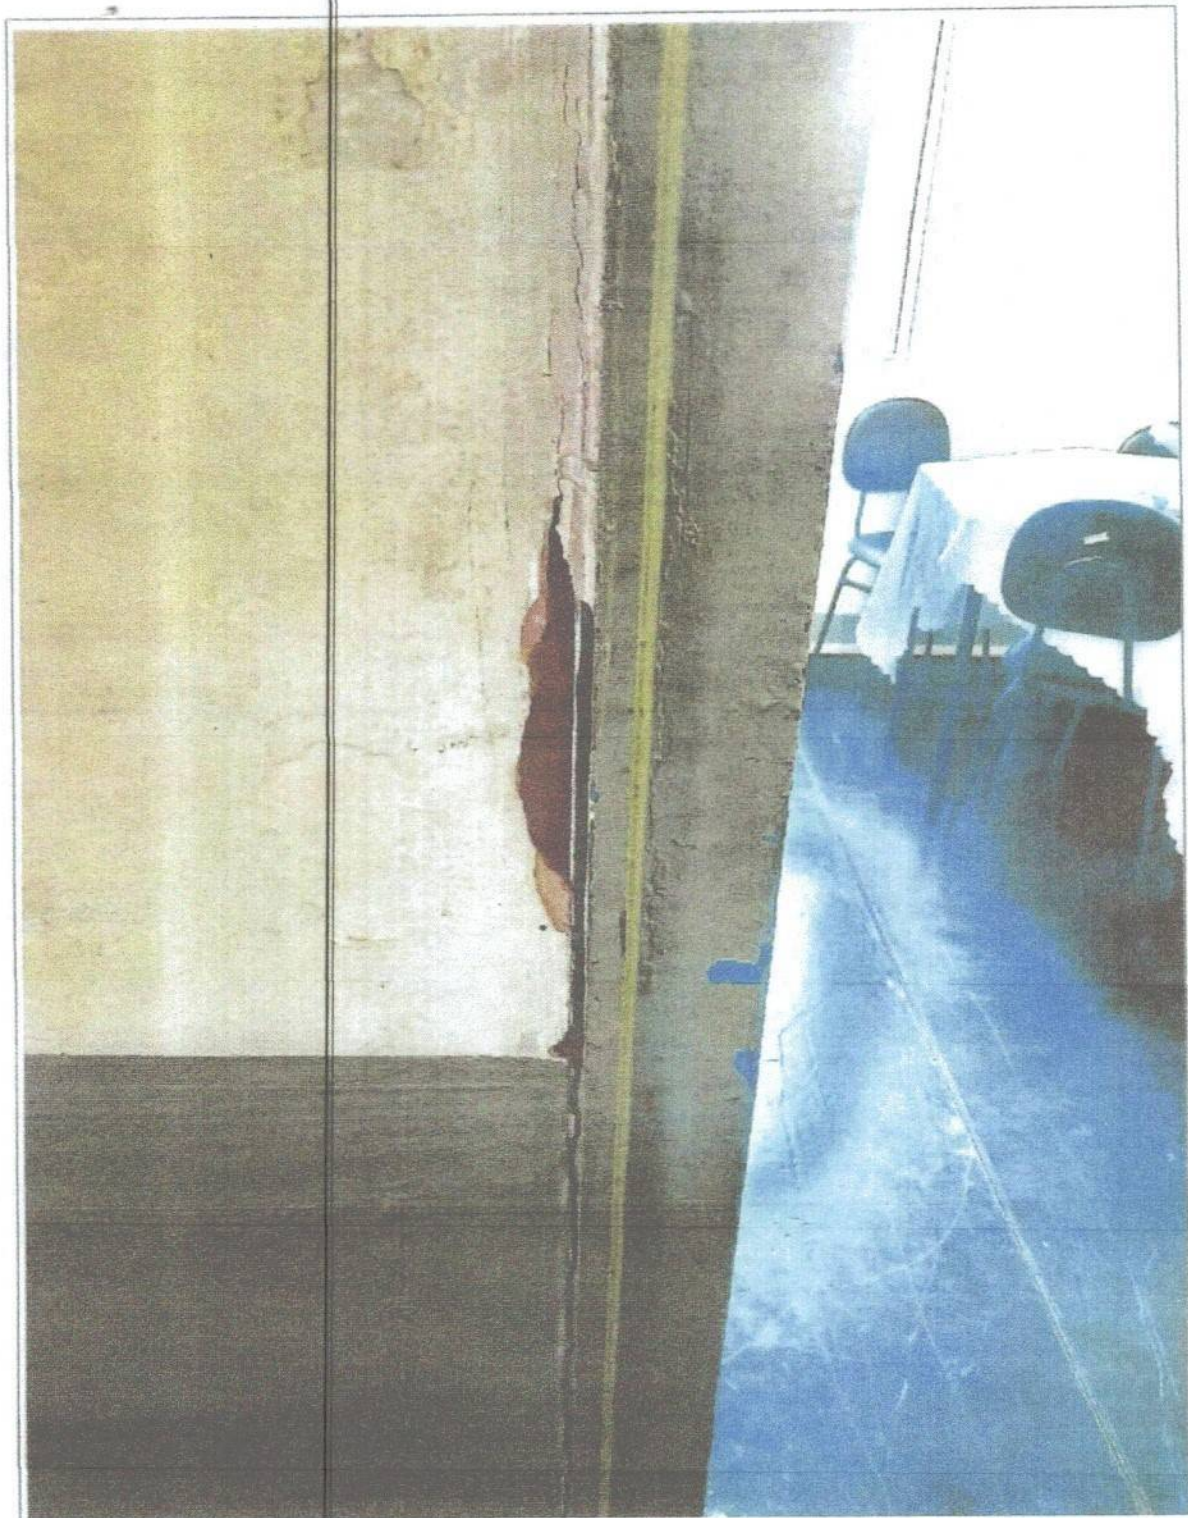
Foto 11: marco porta externa desprendido alvenaria - 24/05/2021

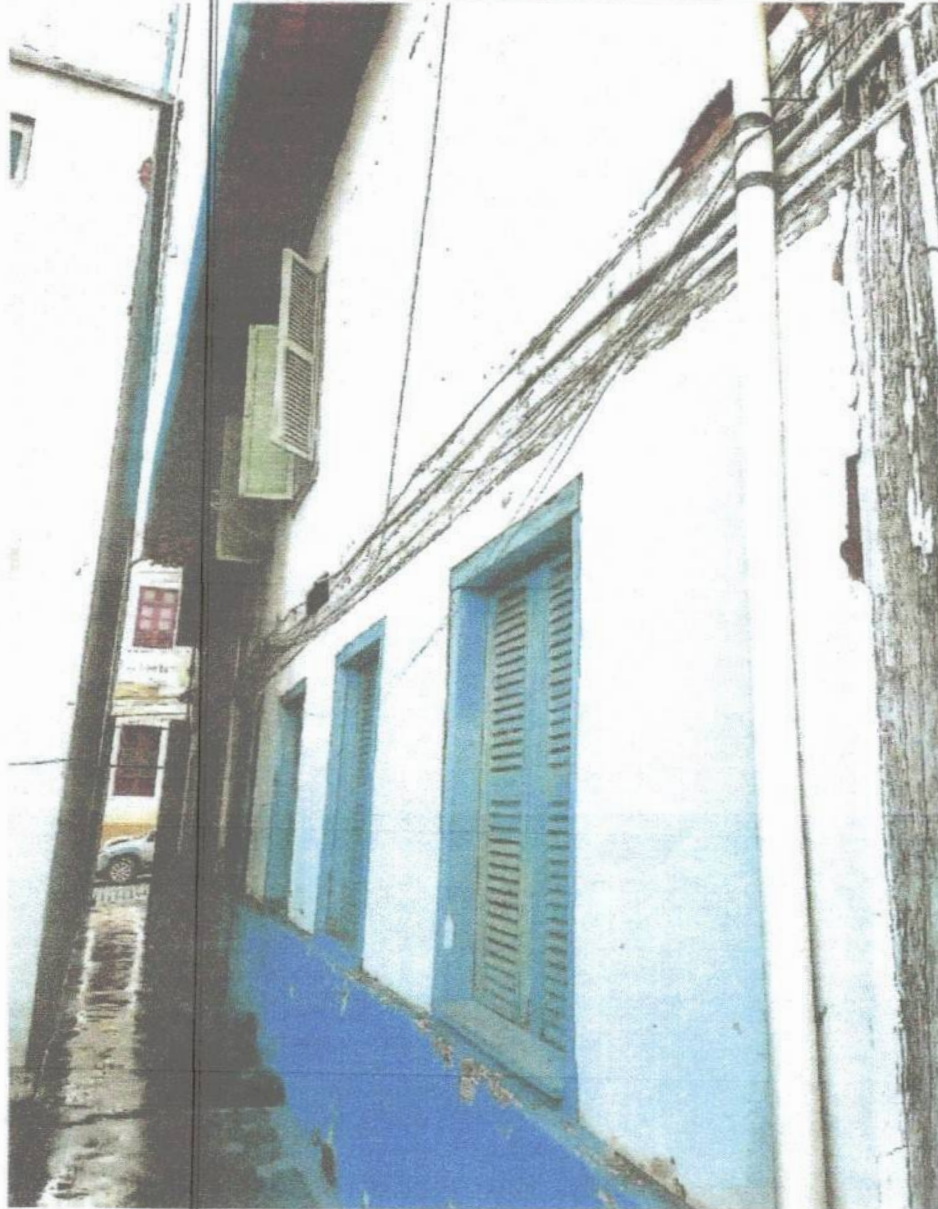
Pode-se perceber que o telhado da varanda de entrada estava em boas condições. Não foi possível observar o engradamento de madeira de toda edificação, pois não é possível acessar o forro de madeira que já se encontra muito danificado. Na fachada principal foi observada a falta de peças de cimalha.

Foto 12: telhado - 24/05/2021

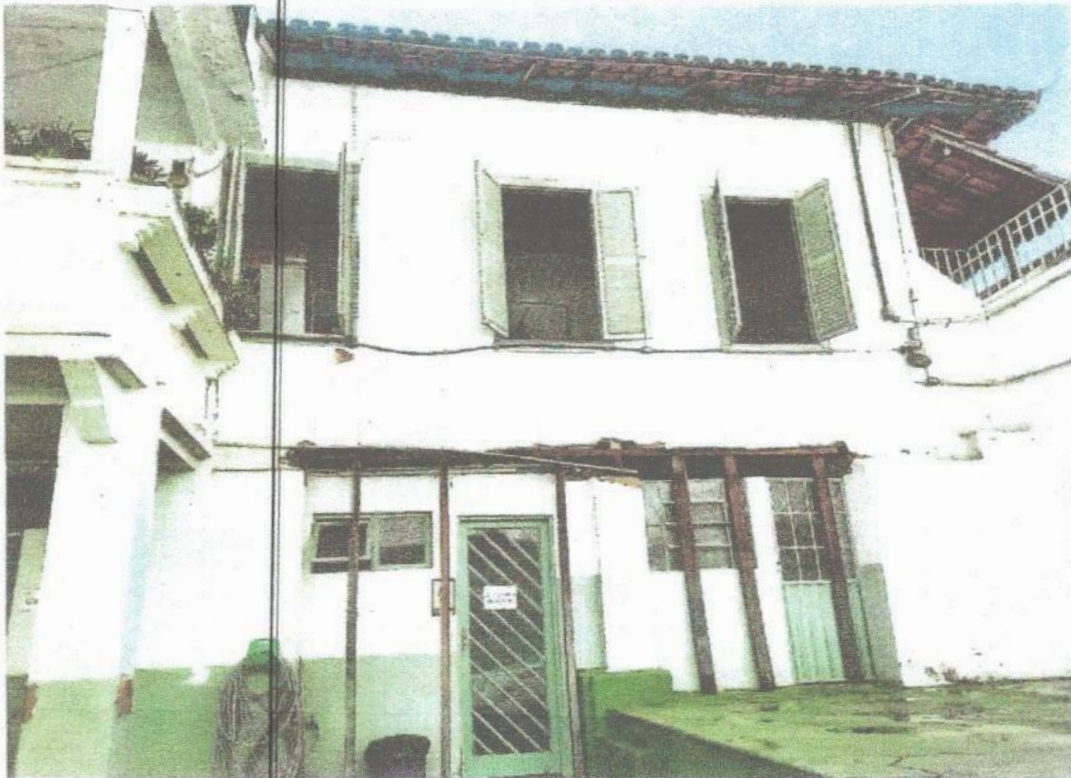
Foto 13: telhado - 24/05/2021

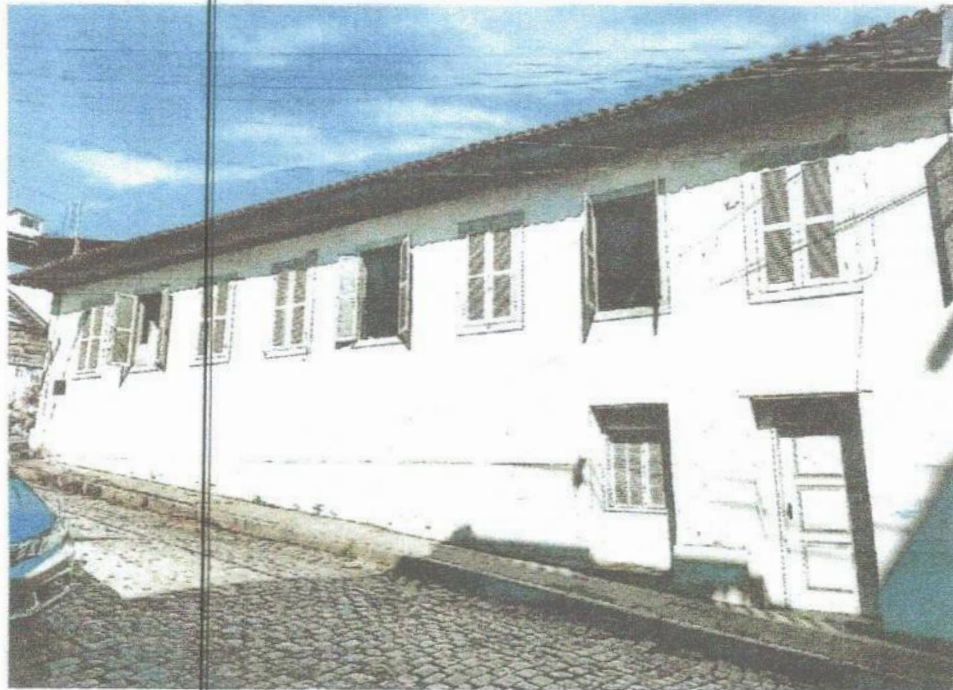
Foto 14: telhado faltando cimalha na fachada frontal - 24/05/2021

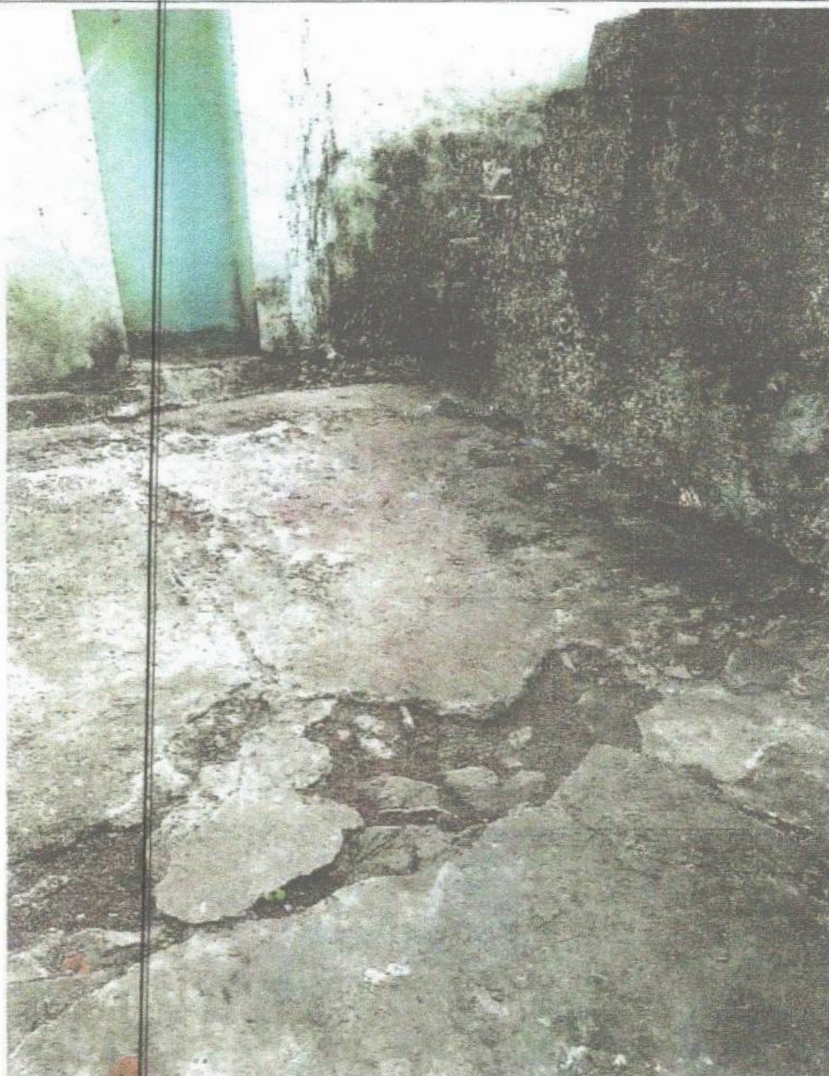
As pinturas apresentam deslocamento da camada pictórica, sujeira aderida à superfície e manchas de umidade em vários pontos, perda do reboco. Externamente há um intenso escurecimento do revestimento.

Foto 15: pintura com sujeira e mofo - 24/05/2021

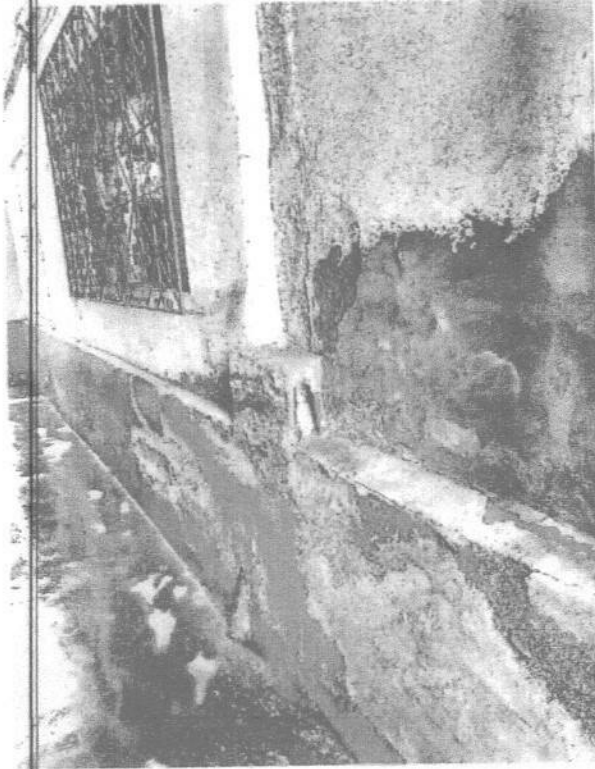
Foto 16: descascamento pintura - 24/05/2021

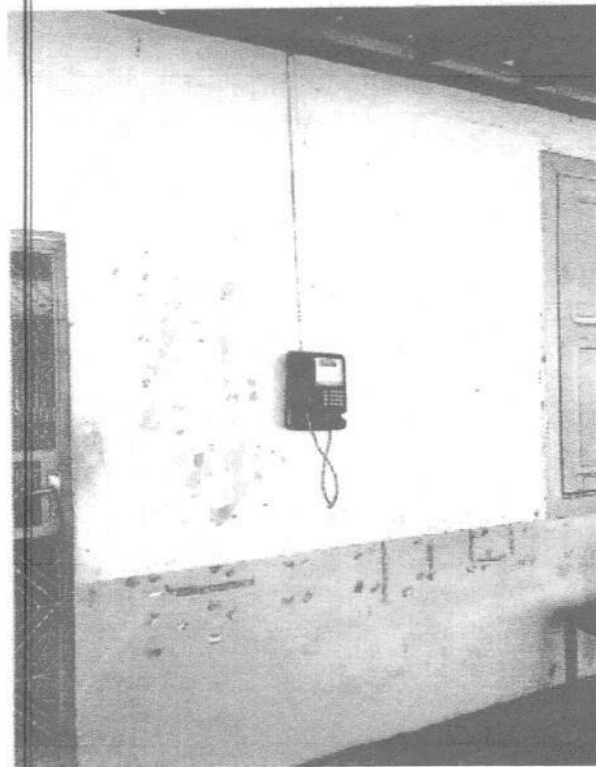
Foto 17: pintura externa - 24/05/2021

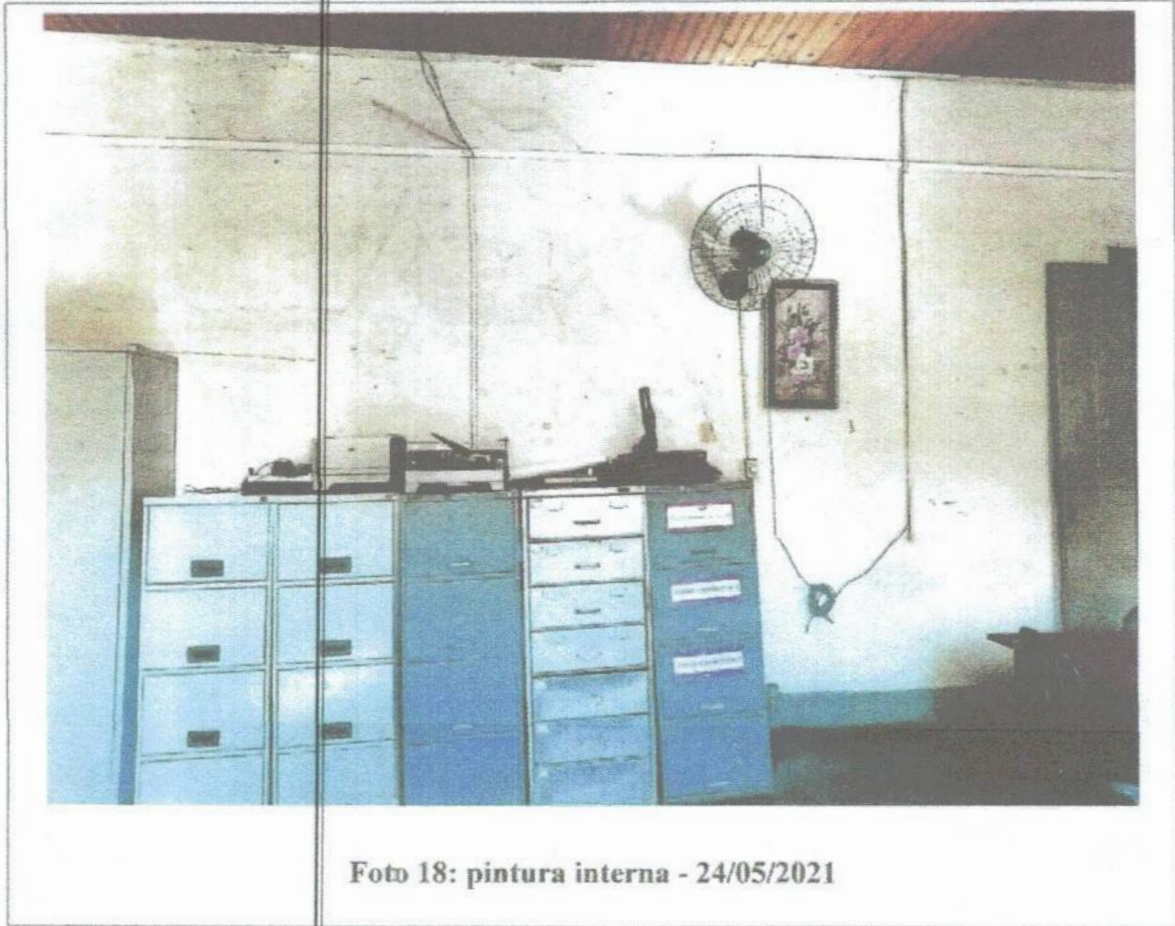
Foto 18: pintura interna - 24/05/2021

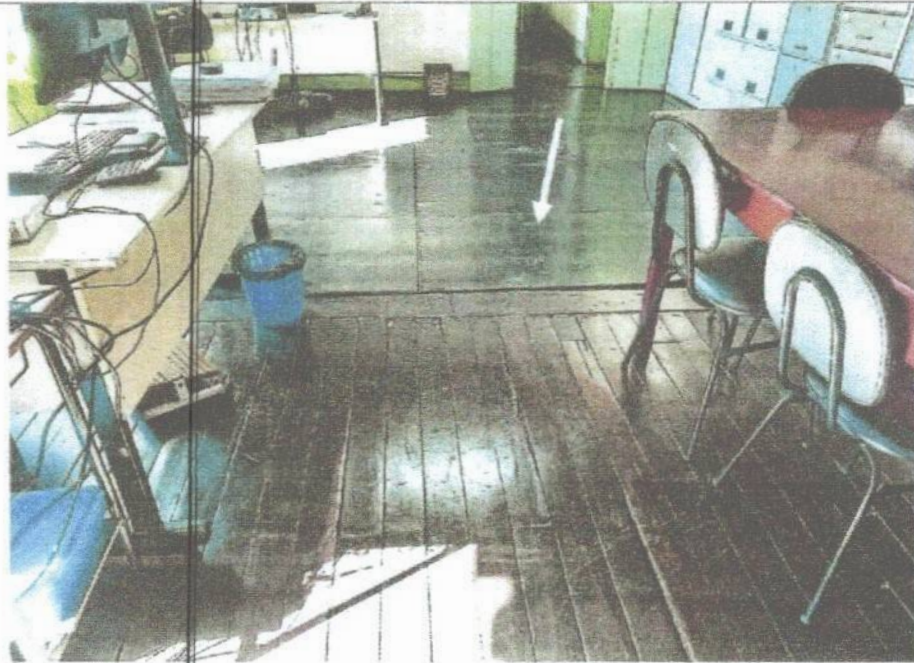
O piso de madeira apresenta peças bem deterioradas por ataque de cupins, apresentam grande parte com desgaste. Uma proteção paliativa foi feita pelos usuários do prédio para amenizar os impactos causados e trazer um pouco de segurança para transitar na edificação. É possível perceber ao andar que o piso balança e afunda em alguns pontos específicos.

Foto 19: piso madeira – proteção paliativa - 24/05/2021

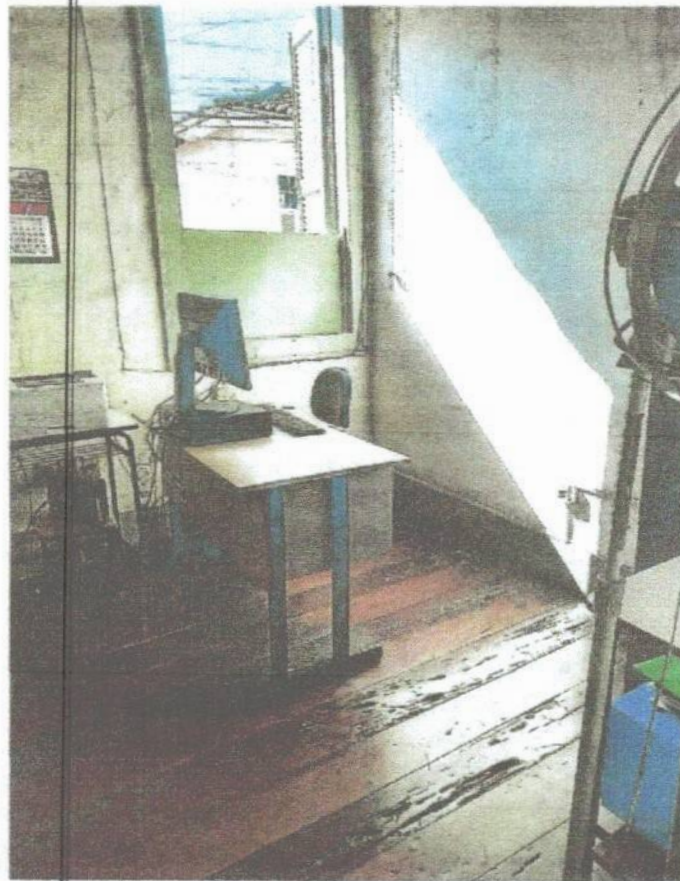
Foto 20: piso madeira ataque de cupins - 24/05/2021

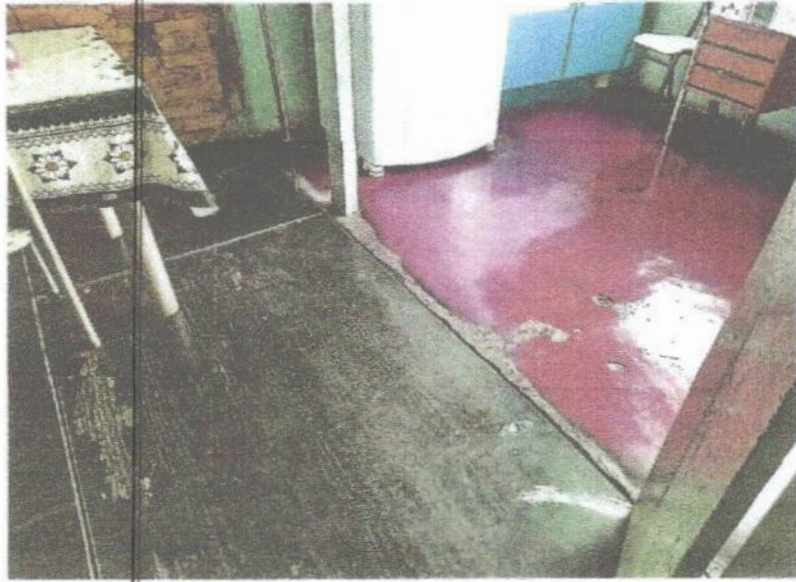
Fcto 21: piso cemento - 24/05/2021

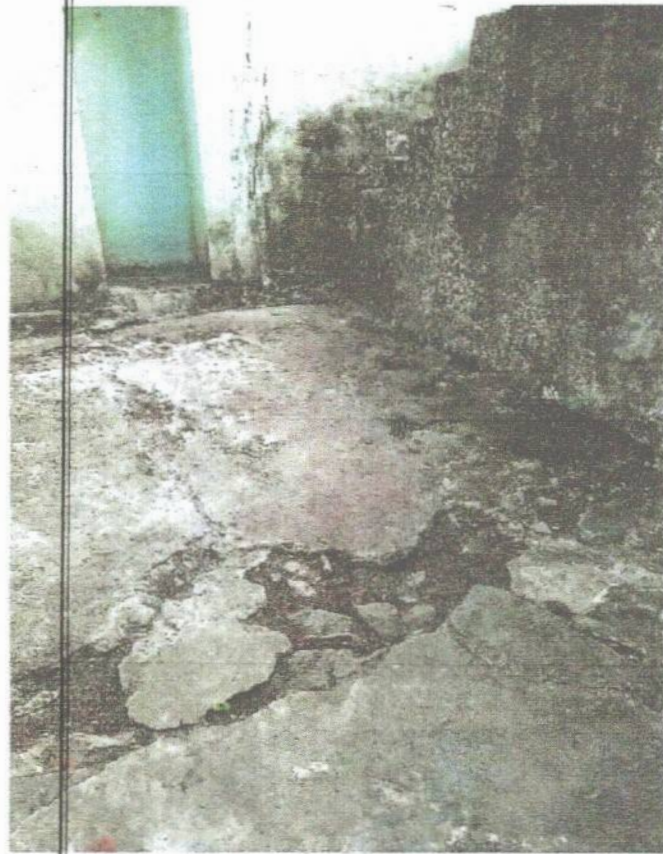
Foto 22: piso cemento externo - 24/05/2021

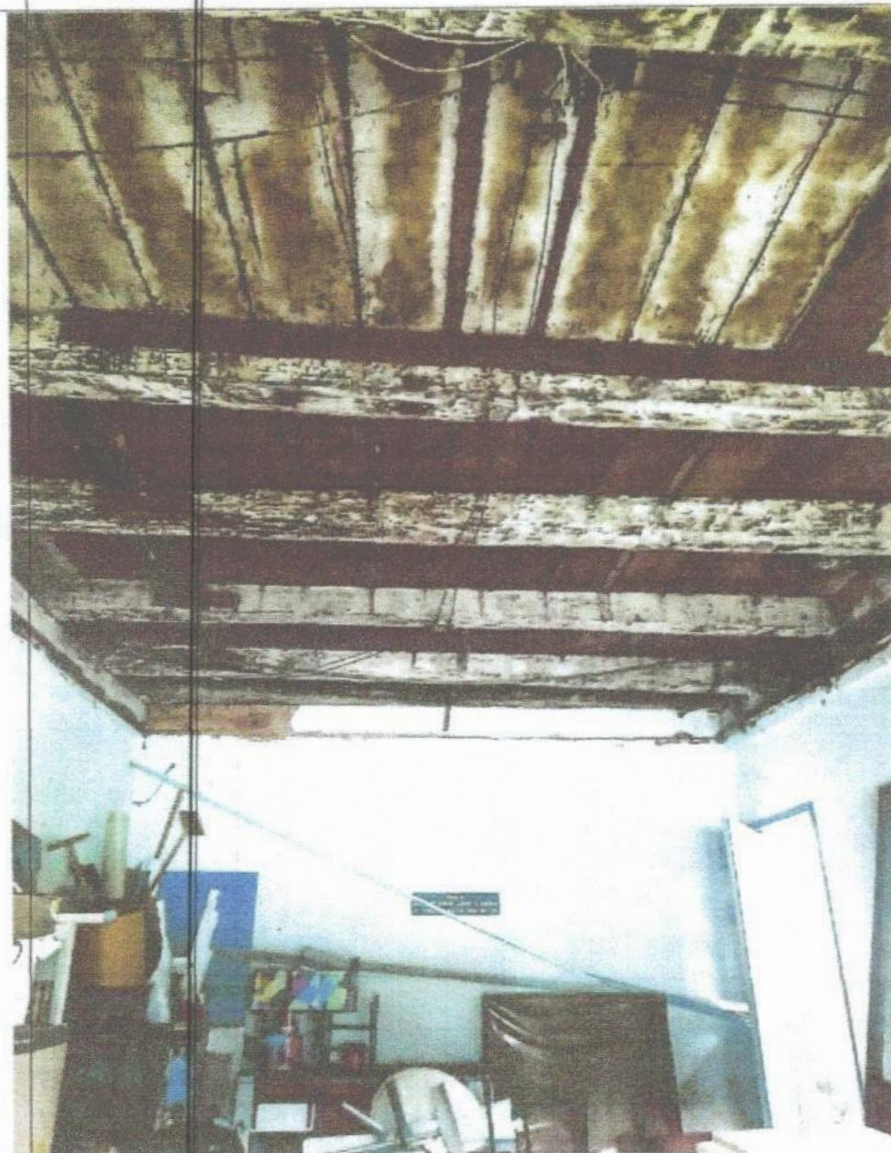
Foto 23: piso madeira vista inferior - 24/05/2021

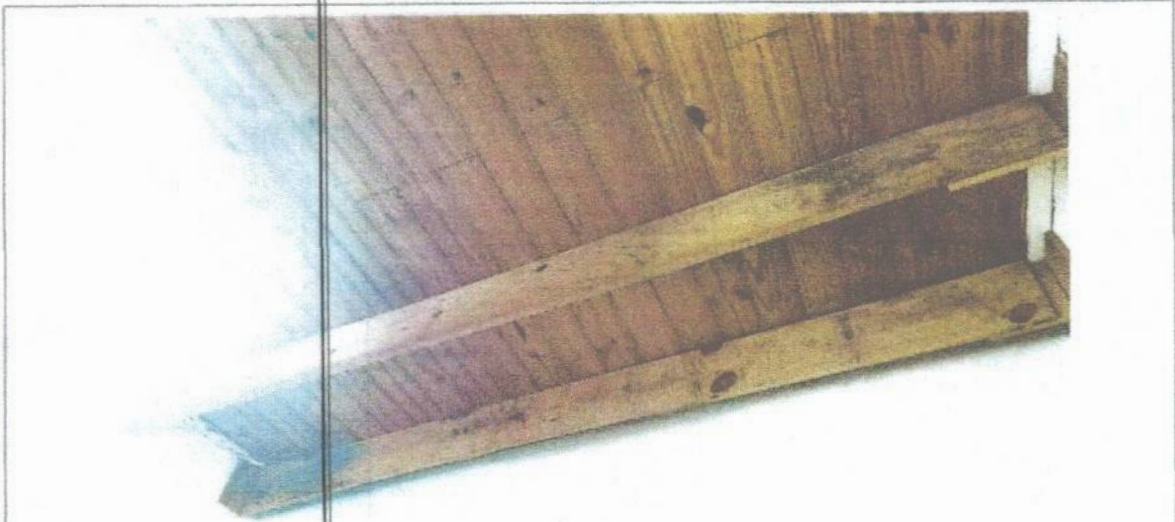
7. FORROS	Estado de Conservação		
	Bom (%)	Regular (%)	Ruim, necessitando intervenção (%)
MADEIRA	5%	5%	90%
LAJE	35%	25%	40%
Os forros apresentam sinais de grande deterioração. Em alguns pontos é possível visualizar medidas paliativa adotadas pelos usuários para minimizar o risco de queda.

Foto 24: forro madeira - 24/05/2021
