PARECER

Antiga Faculdade de Ciências Humanas – Rua Cantídio Drumond, 92, Centro – Ponte Nova
– MG (Sede Secretária Municipal de Educação)

**ANEXO II – Laudo Técnico do Estado de Conservação do Bem Imóvel:
Antiga Faculdade de Ciências Humanas**

Município: Ponte Nova - MG.	Seção geográfico-administrativa: Sede	
Nome do Bem: Antiga Faculdade de Ciências Humanas - (Sede Secretária Municipal de Educação)		
Endereço do bem cultural: Rua Cantídio Drumond, 92, Centro – Ponte Nova - MG		
Nº Decreto/Ano: 6.565/08	Data de realização a vistoria: 24/05/2021	
Há obra de restauração em andamento?	SIM ()	NÃO (X)
Em caso positivo: Lei Federal ()	Lei Estadual ()	Outra ()

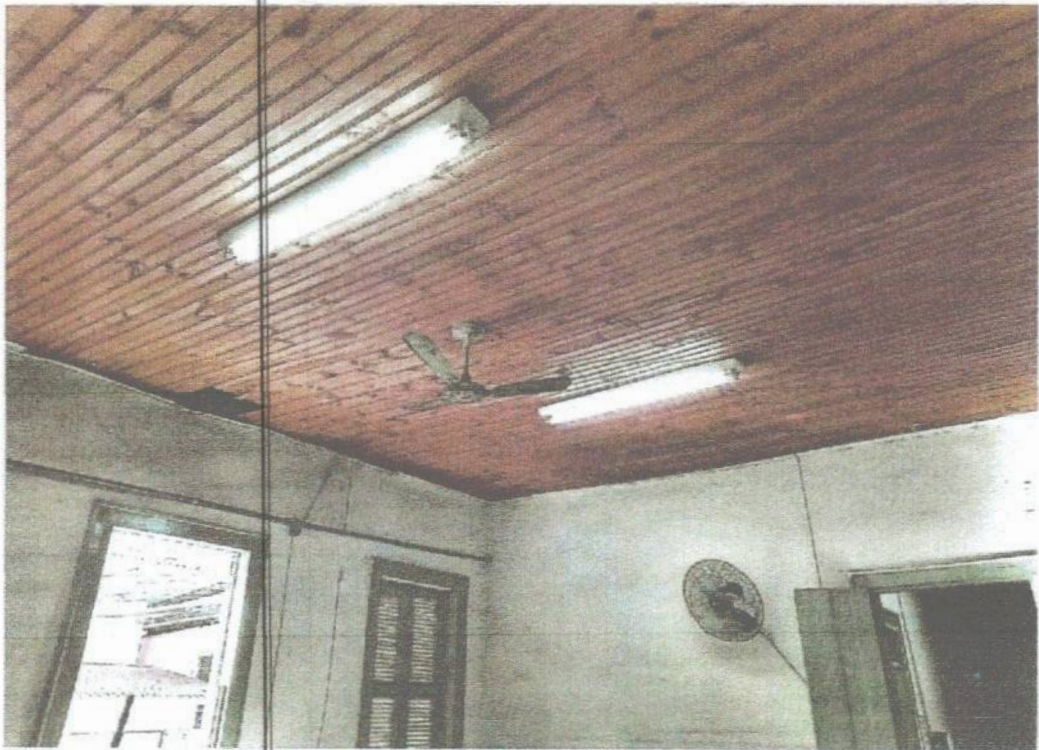
7. FORROS	Estado de Conservação		
	Bom (%)	Regular (%)	Ruim, necessitando intervenção (%)
MADEIRA	5%	5%	90%
LAJE	35%	25%	40%
Os forros apresentam sinais de grande deterioração. Em alguns pontos é possível visualizar medidas paliativa adotadas pelos usuários para minimizar o risco de queda.

Foto 25: forro madeira - 24/05/2021

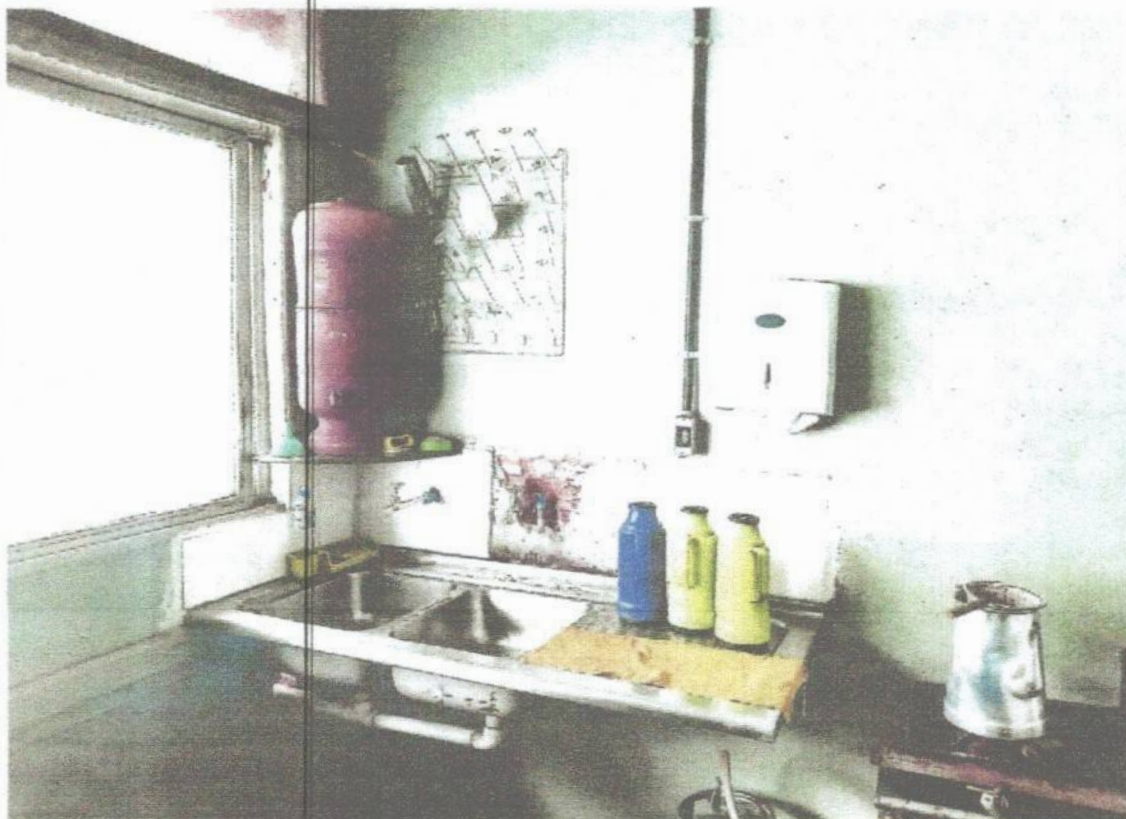
Instalações hidráulicas e elétricas aparentes e embutidas. Verificou se alguns fios expostos bem como tubulação aparente.

Foto 26: tubulação exposta - 24/05/2021

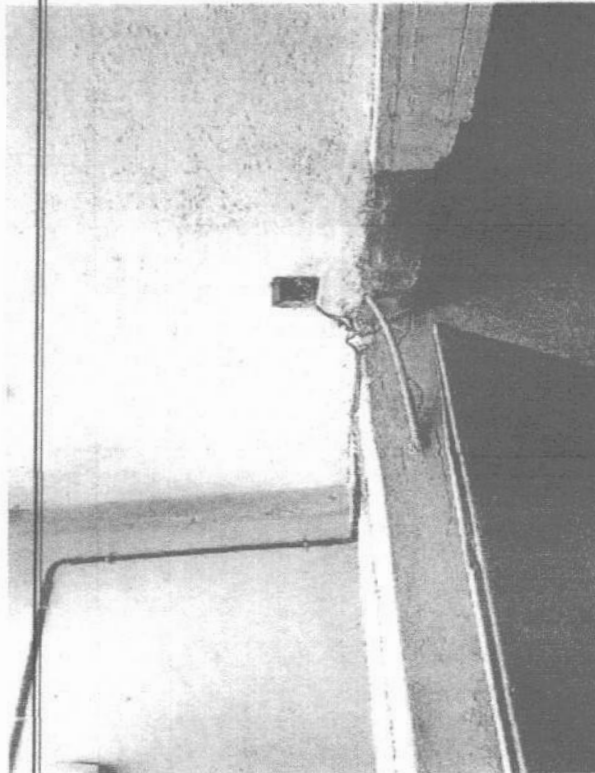
Foto 27: fiação exposta - 24/05/2021
