**LAUDO GEOLÓGICO-GEOTÉCNICO DO DE UMTRECHO
DA RUA PAULO MOREIRA BRANDÃO, BAIRRO
COPACABANA, NO MUNICÍPIO DE PONTE NOVA - MG.**

REQUERENTE: PREFEITURA MUNICIPAL DE PONTE NOVA

RELATÓRIO TÉCNICO

Ponte Nova, 01 de dezembro de 2022.

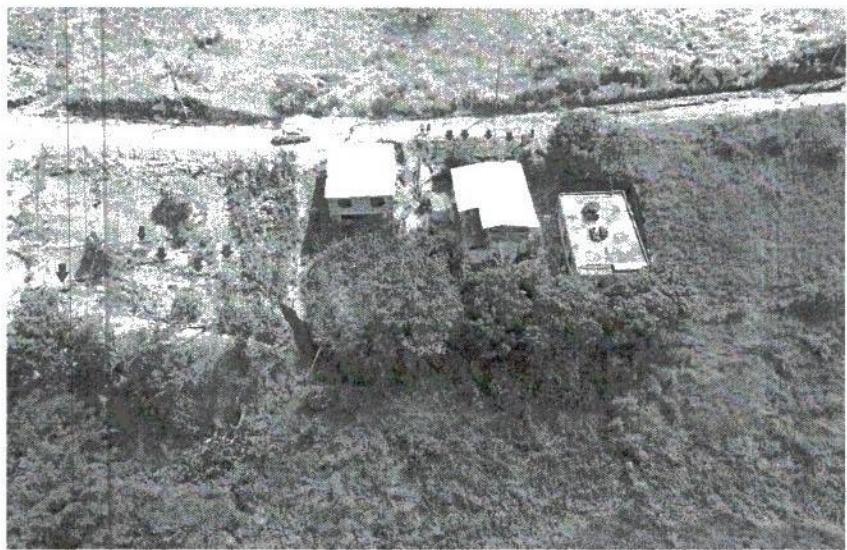
Foto 1 - Vista da área avaliada com indicação das trincas observadas ao longo do terreno
retratando a dimensão do problema.

A partir da avaliação geológica-geotécnica da área, dos agentes potencializadores e indícios de movimentação do terreno e, especificamente, das estruturas das três edificações existentes no local, a área foi classificada como de Risco Alto - R3. A inexistência de infraestrutura ao longo da Rua Paulo Moreira Brandão, somado aos volumes elevados de chuva que atingiram o município de Ponte Nova, fez com que volumes elevados de água escoassem sem controle ao longo da via. Próximo às residências avaliadas o escoamento foi redirecionado para a edificação em construção, até alcançar a linha de drenagem. Processos erosivos desencadeados na base da encosta pela concentração do fluxo (linha de drenagem do talvegue), somados à saturação dos terrenos e carga hidráulica gerada pela elevação no nível de água (freático) acarretaram a geração de dois blocos de solo por alívio de tensões. O reflexo do alívio de tensões são as trincas observadas ao longo do terreno.

A partir das análises realizadas não indica-se a permanência das famílias do local.

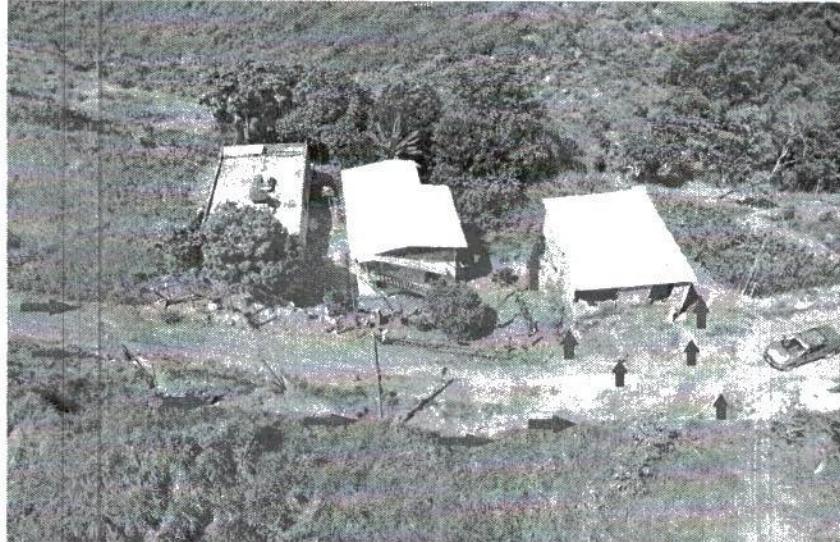
Foto 2 - Vista do trecho avaliado. As setas indicam a concentração do fluxo das águas superficiais ao longo da Rua Paulo Moreira Brandão e o seu direcionamento para o entorno da edificação em construção.

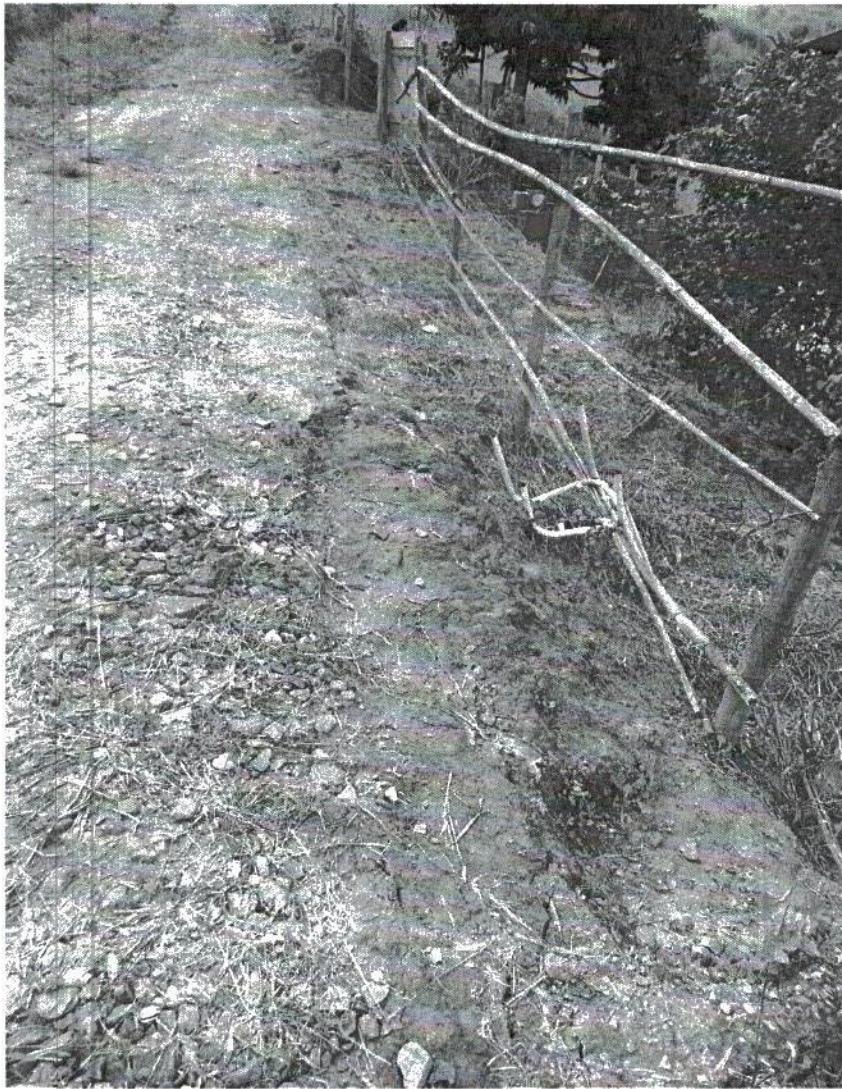
Foto 3 – Trincas observadas na lateral da Rua Paulo Moreira Brandão, a montante das 3 edificações avaliadas.

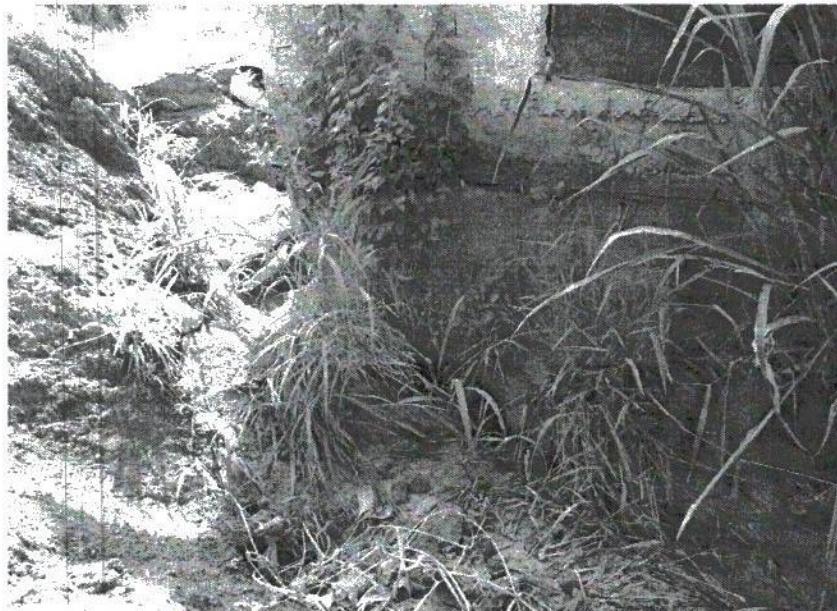
Foto 4 - Detalhe para a erosão causada pelo fluxo das águas superficiais adjacente à edificação em construção.

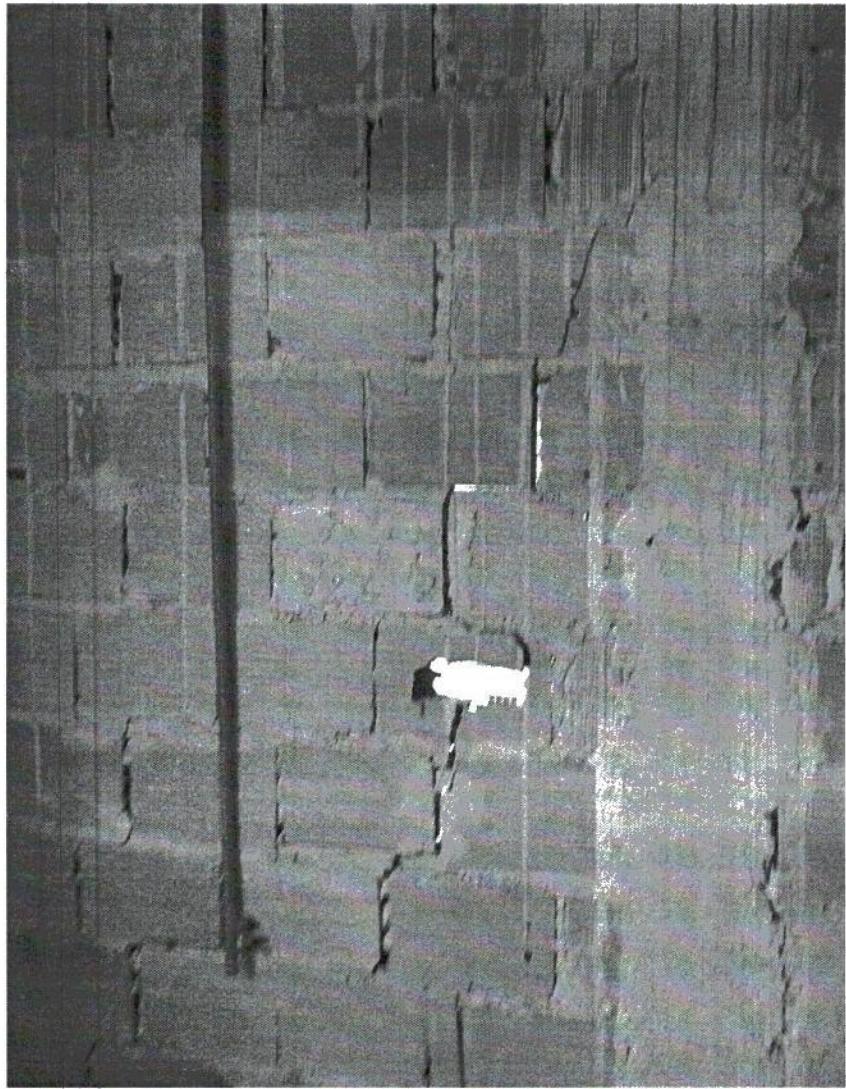
Foto 5 - Patologias observadas na estrutura da edificação em construção relacionadas à movimentação do terreno.

Os movimentos gravitacionais de massa, mesmo que centimétricos, se refletiram na estrutura das edificações existentes no local, sendo o maior dano foi observado na estrutura da edificação em construção comprometendo-a. Embora nas outras duas edificações as

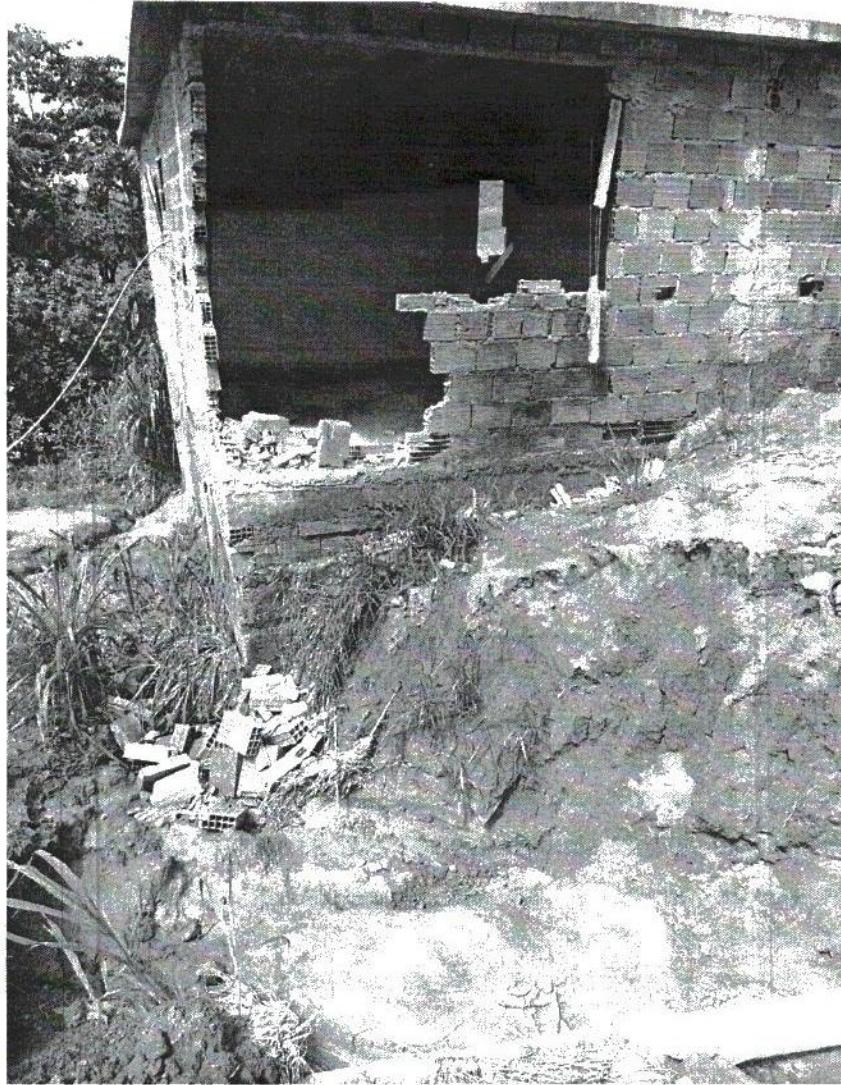
Foto 6 – Patologias observadas na estrutura da edificação em construção relacionadas à movimentação do terreno.

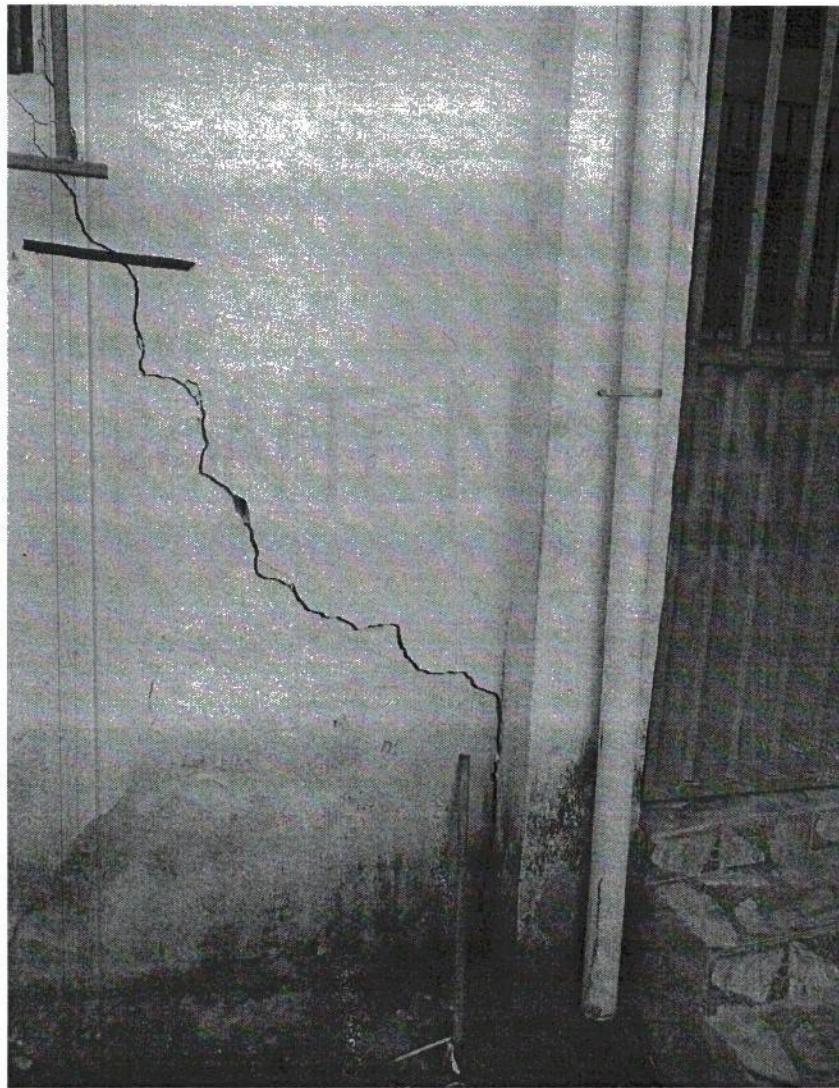
Foto 7 - Patologias observadas na estrutura da edificação a esquerda da edificação em construção, relacionadas à movimentação do terreno.

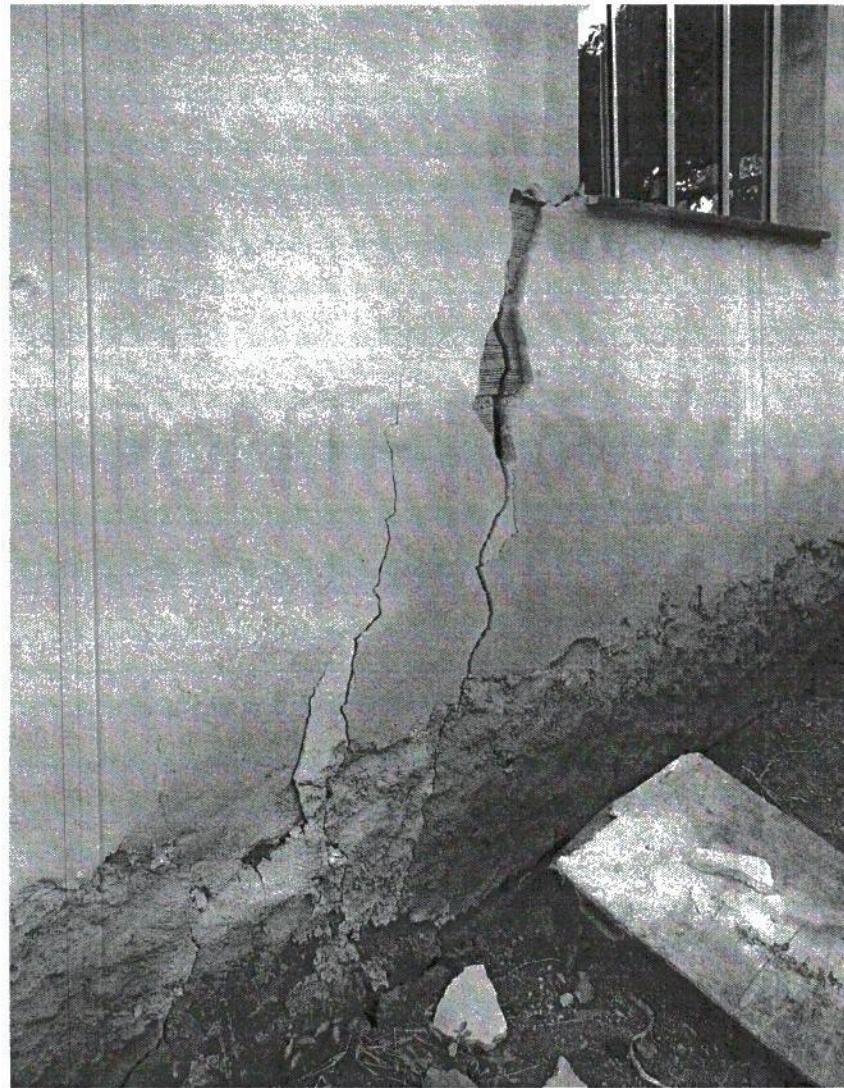
Foto 8 - Patologias severas observadas na estrutura da edificação a esquerda da área avaliada, relacionadas à movimentação do terreno.

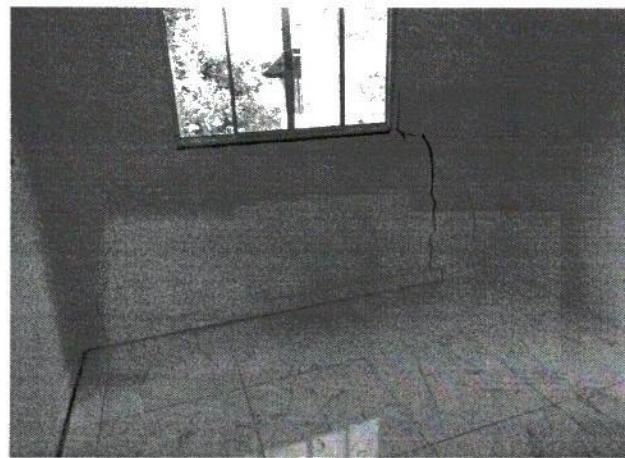
Foto 9 - Patologias severas observadas na estrutura da edificação a esquerda da área avaliada, relacionadas à movimentação do terreno.

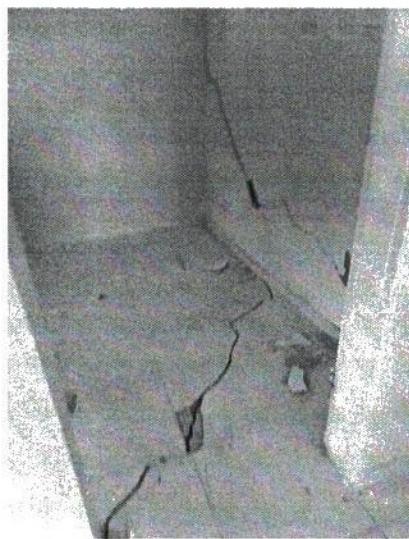
Foto 10 - Patologias severas observadas na estrutura da edificação a esquerda da área avaliada, relacionadas à movimentação do terreno.

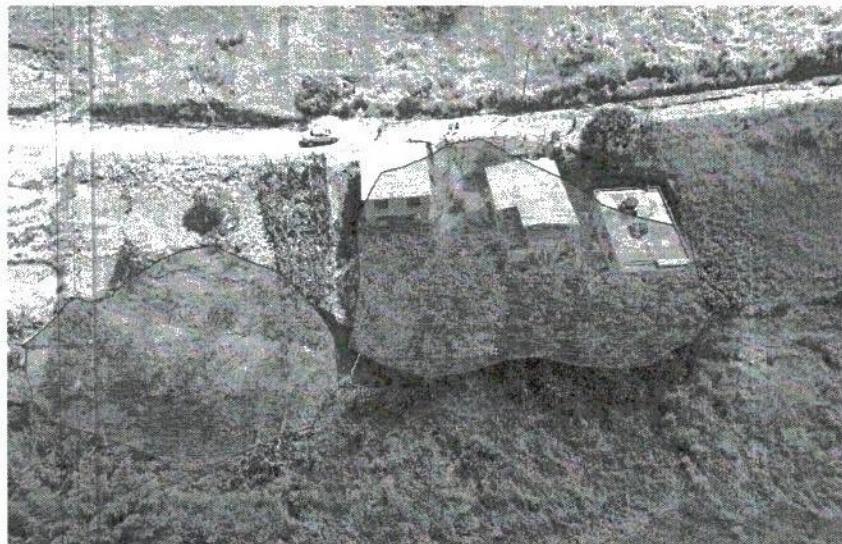
Foto 11 - Blocos de solo individualizados pelo alívio de tensões no período de chuva 2021/2022 no município de Ponte Nova, Bairro Nova Copacabana.

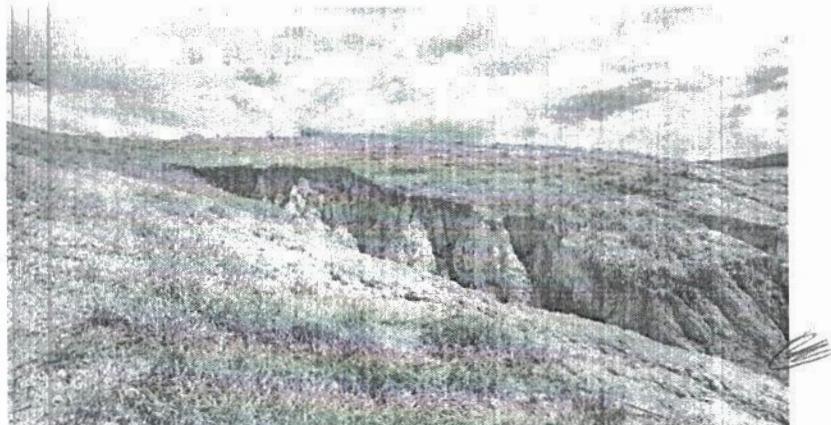
A Rua Paulo Moreira Brandão e toda a área a montante dela foram inspecionadas e foi constatado que o terreno é bastante acidentado e irregular. Existe ainda, já há algum tempo, uma grande erosão (Figura 2). No topo do local foi observada uma menor inclinação, em sua lateral esquerda se encontra um valo de divisa juntamente com um bambuzal margeando com o loteamento Cidade da Serra, tal como mostra a Figura 3.

Figura 2: Erosão no bairro Nova Copacabana

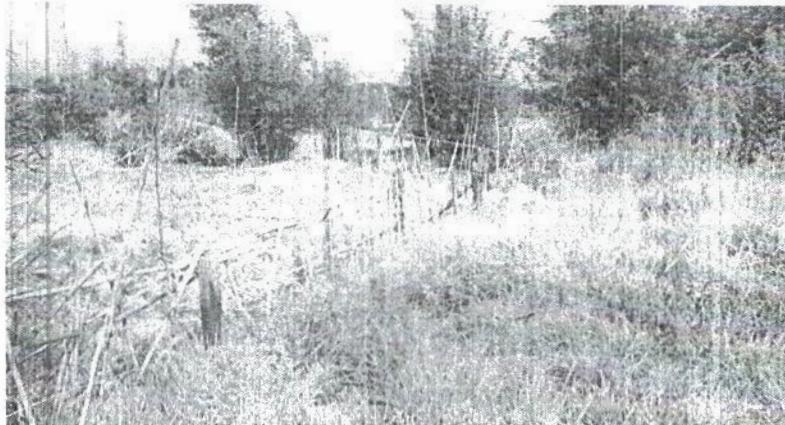
Figura 3: Divisa entre os lotamentos Nova Copacabana e Cidade da Serra

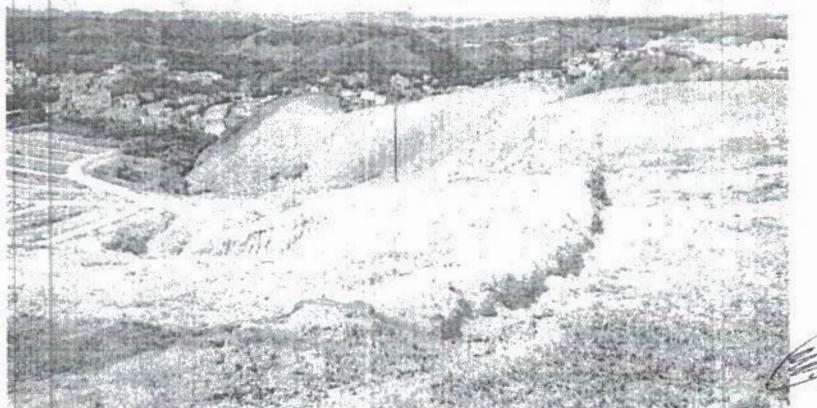
Na área do bairro supracitado, que, diga-se de passagem, costuma ter, historicamente, bastantes problemas com as chuvas, foi detectada também uma grande erosão e uma vala recente que foi criada com a intenção de propiciar um novo caminho de percolação da água, ainda dentro do loteamento, dessa vez para um outro ponto, como mostra a Figura 4.

Figura 4: Vale criada recentemente tirando o fluxo d'água do talude erodido

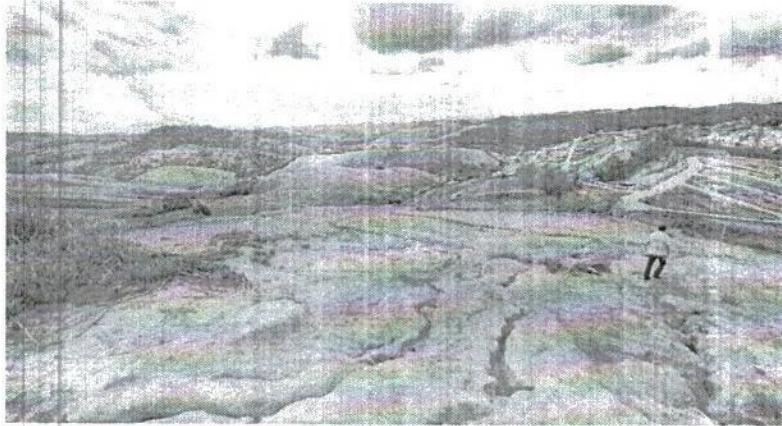
Em outro ponto do talude foi apurado que de maneira mecanizada foi realizado uma terraplanagem, Figura 5, e que ela modificou o caminho natural de escoamento das águas pluviais. Seguindo o curso natural das águas e a isodeclividade do local, o percurso originário do fluxo que anteriormente era em direção ao loteamento Cidade da Serra foi desviado em direção as ruas a jusante, como mostram as Figuras 6, 7 e 8.

Figura 5: Terraplanagem realizada no local

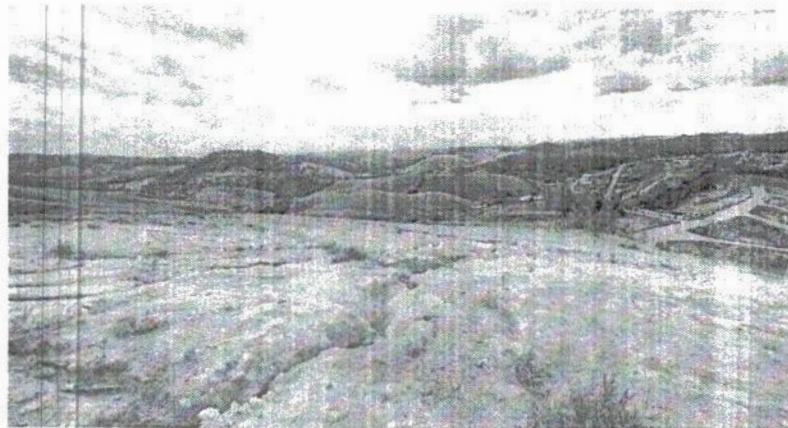
Figura 7: Terraplanagem realizada direcionando a água para a esquerda (Nova Copacabana)

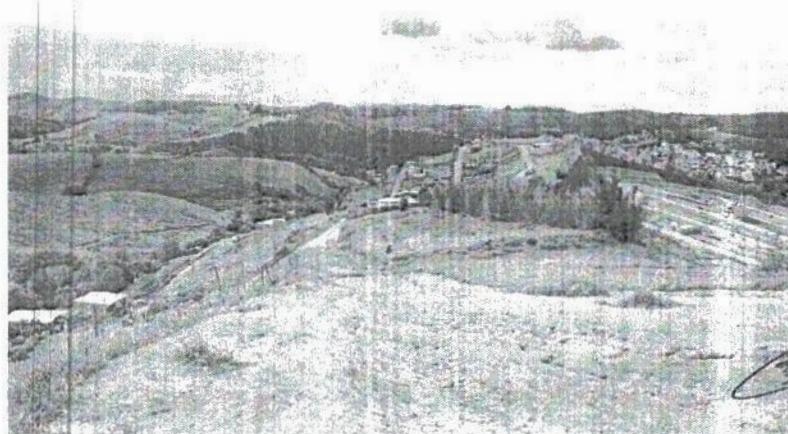
Figura 8: Caminho de percolação da água

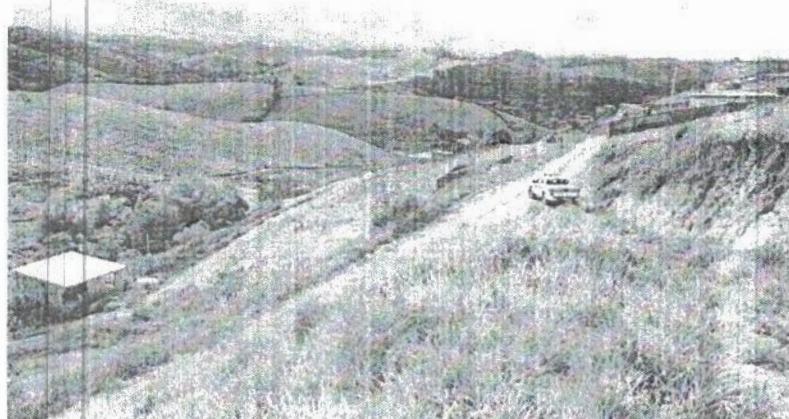
No entanto, o volume de água que escoa pelo local se comparado a toda área que abrange o empreendimento é insignificante. Uma vez que o loteamento em questão não é provido de drenagem urbana, todas as águas oriundas do mesmo podem vir a atingir outros imóveis a jusante do local (Figuras 9 e 10).

Figura 9: Caminho realizado pela água pode atingir outros imóveis na Rua Paulo Moreira Brandão, imóveis este que se encontram sem ocupação

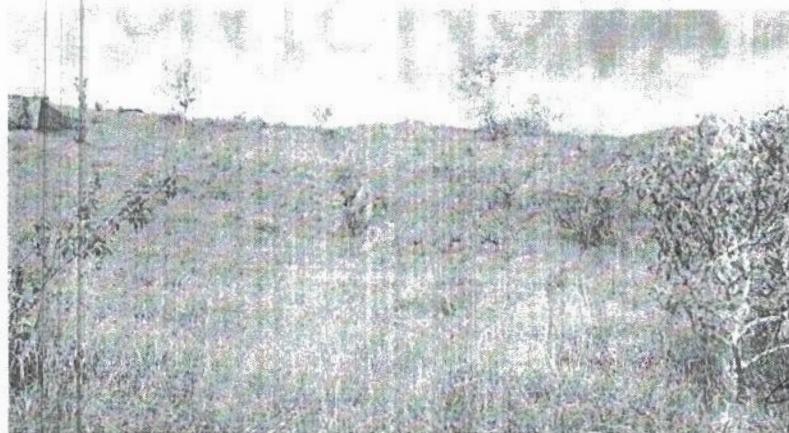
Figura 10: Início de erosão formada pela percolação da água
