SUPRAM ZONA DA MATA - Diretoria Regional de Regularização Ambiental

Ofício SEMAD/SUPRAM MATA-DRRA nº. 98/2023

Na data de 29/04/2021, foi realizada fiscalização ambiental no empreendimento “Estação de Tratamento de Esgotos e Sanitários (ETE-Ponte Nova)” de responsabilidade do Departamento Municipal de Água, Esgoto e Saneamento (DMAES) localizado na zona rural no município de Ponte Nova/MG, onde foi constatado ou informado:

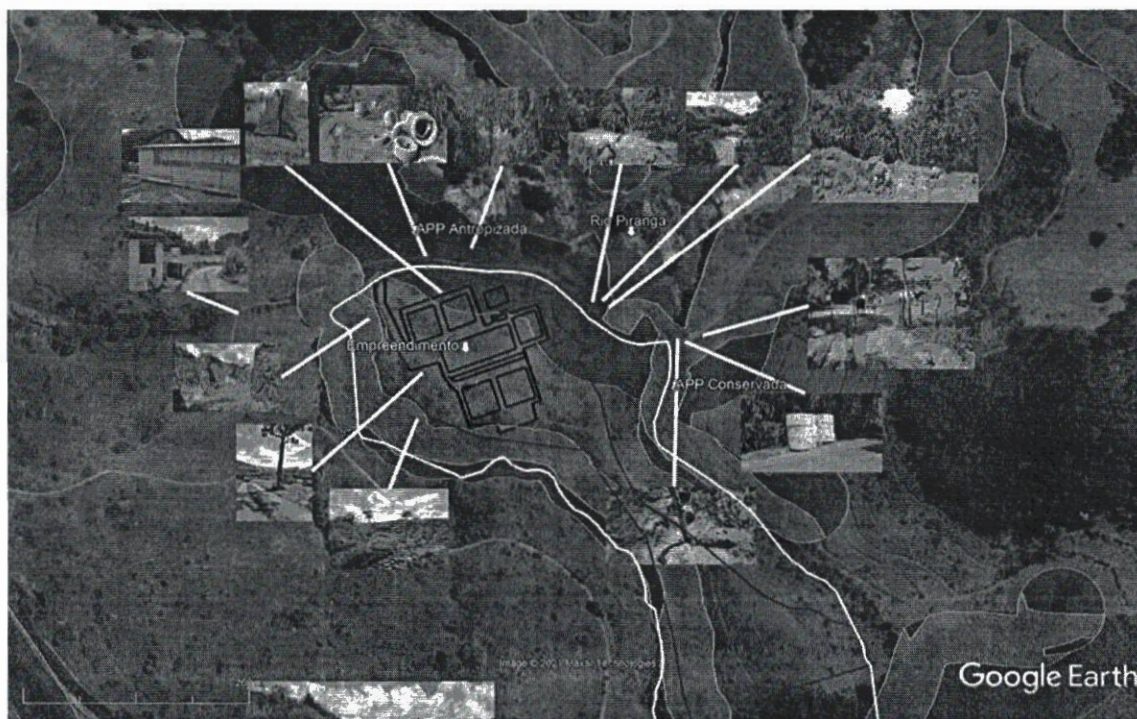
locais georreferenciados e pontos de toda a vistoria

**Imagem 1:** Fotos dos

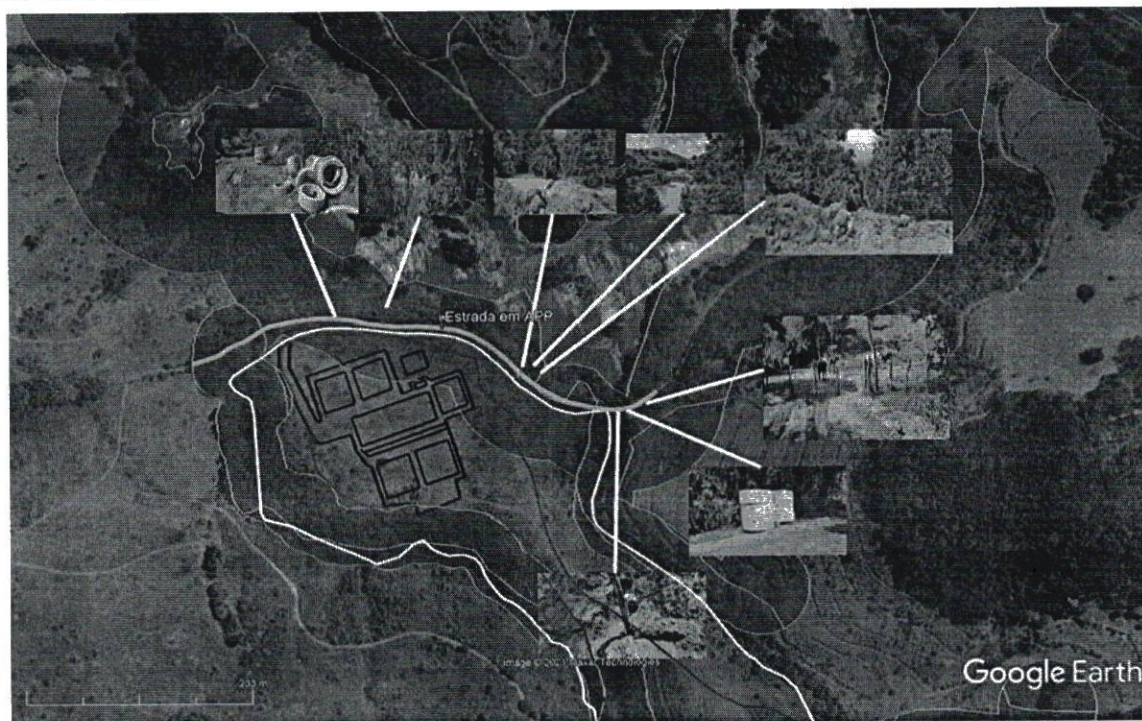
Imagem 2: Estrada em

APP – (antiga estrada de ferro) nos limites e fora do empreendimento, reforma, manutenção e implantação de tubulações.

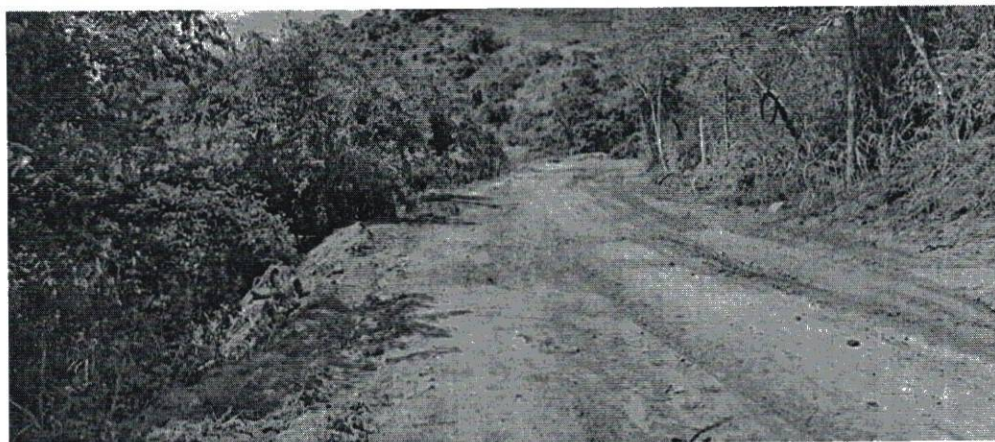
Em uma das estradas de acesso ao empreendimento, que margeia o rio Piranga, local de uma antiga estrada de ferro desativada, foi constatado a movimentação de terra ao longo da via (**Fotos 01 e 02**), localizadas em área de preservação permanente, nas coordenadas geográficas de lat. 20° 22' 6.46" S e long. 42° 55' 6.50" W passando por pontos críticos como nas coordenadas geográficas (WGS-84): lat. 20° 22' 7.05" S e long. 42° 54' 56.18" W com presença de terra solta nas margens das estradas e início de assoreamento e carreamento de solo para rio Piranga, não sendo verificado nenhuma medida de mitigação para proteção das margens para o leito do rio. A **Imagem 2**, registra o trajeto percorrido em vistoria e as fotos dos respectivos locais.

Foto 01: Vista de uma das estradas de

acesso a ETE onde estão sendo instalado os interceptores

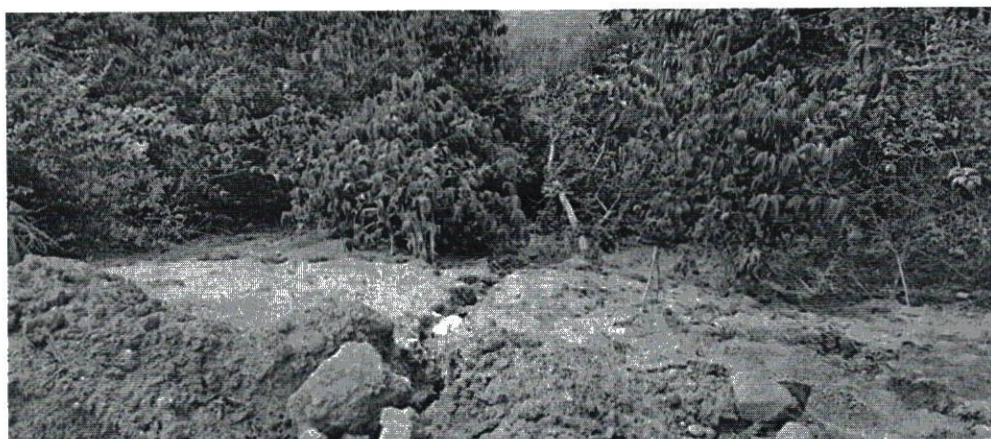
Foto 02: Carreamento de terra para o rio

Piranga causado pelas obras alargamento da estrada.

- A implantação de canaletas de coleta de água pluvial com direcionamento para estruturas que impeçam o carreamento de sólidos provenientes da área da obra para os cursos d'água contribuintes ao rio piranga “sem denominação” e para o próprio rio Piranga;
- Instalação de sanitários (banheiros químicos) “Masculino e Feminino” para utilização dos funcionários até o término da implantação dos banheiros e do sistema de tratamentos desses efluentes;
- Instalação de coletores de resíduos sólidos em número adequado ao volume de geração e distribuídos em pontos estratégicos, sendo devidamente identificados e classificados para posterior coleta por empresas devidamente licenciadas;
- Apresentação de medidas de proteção das margens do rio piranga ou ao longo da via de acesso, locais onde está sendo implantada os interceptores, para evitar carreamento de solo e outros materiais para leito do rio.

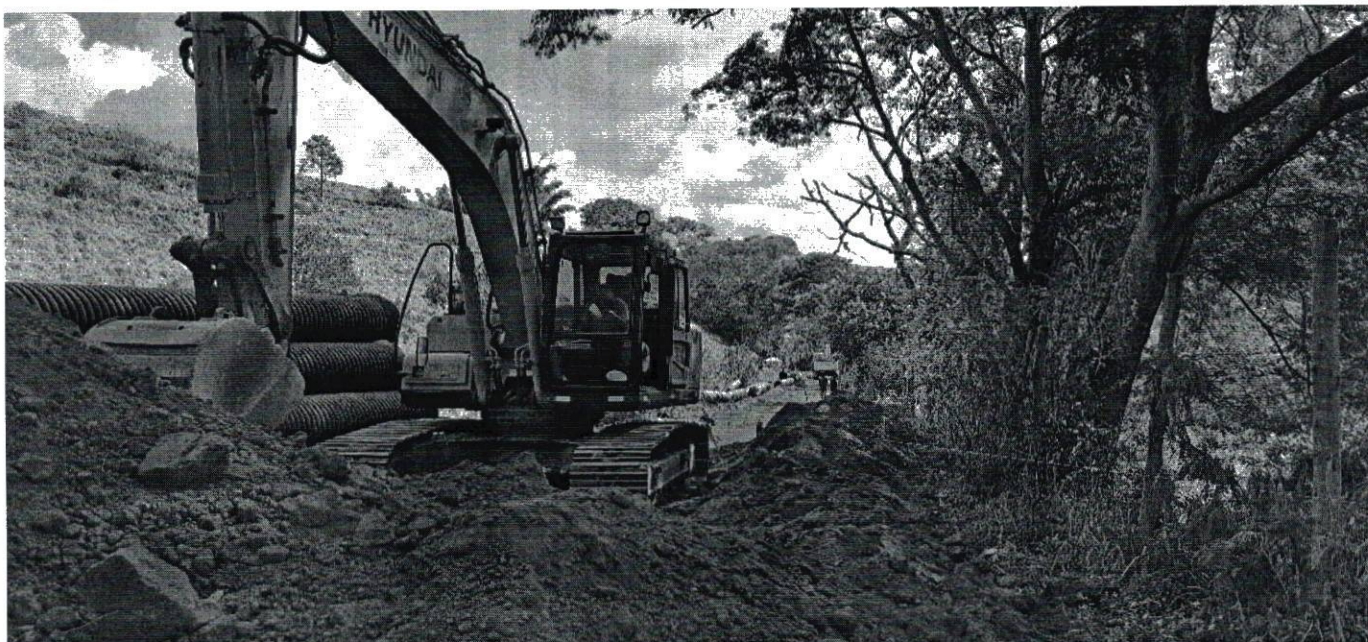
No momento da Vistoria não conseguimos acesso a todo trecho da estrada, uma vez que parte da estrada estava em obras para a implantação da rede de interceptores, que levará o efluente coletado até a elevatória final. Por um dos lados de acesso a esta via, as máquinas e caminhões utilizadas nas obras de implantação impediam a passagem de veículos (Foto 03), pelo outro lado havia uma cerca de arame impedindo o acesso a estrada (Foto 04).

**Foto 03:** Uma das vias de acesso a área da ETE com destaque para as máquinas em operação.

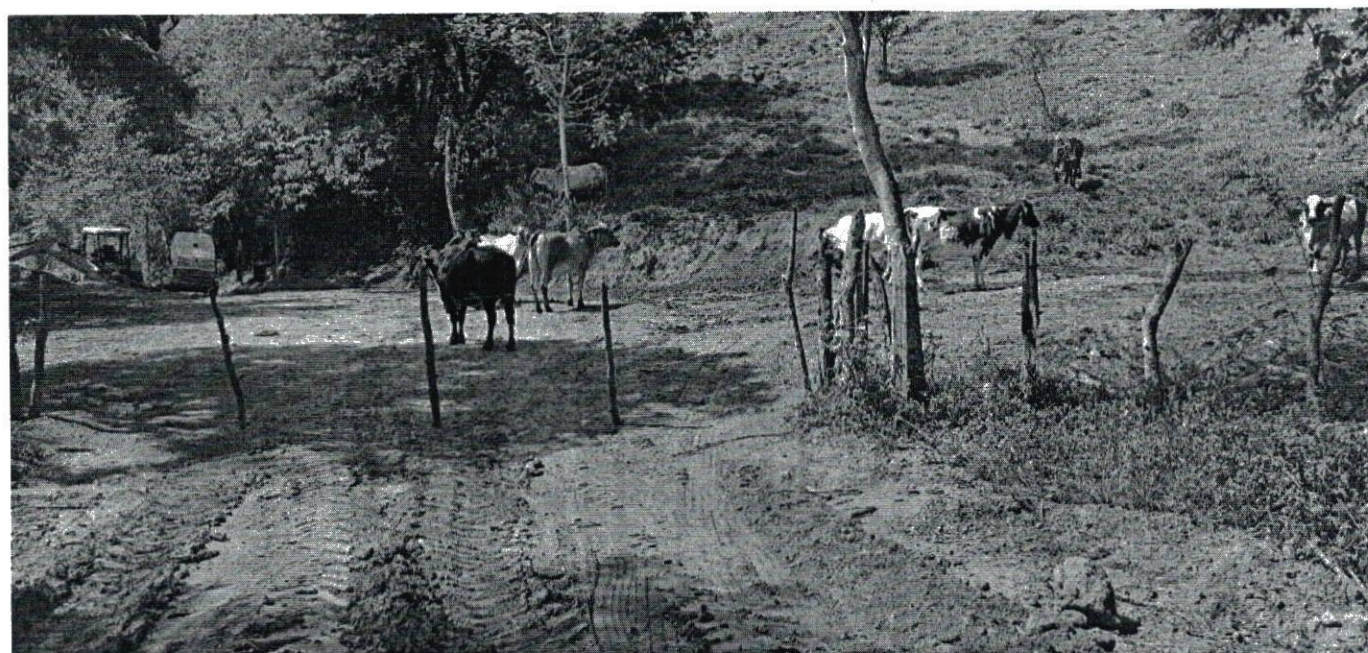
**Foto 04:** Cerca que impedia o acesso as áreas das obras de implantação dos interceptores.

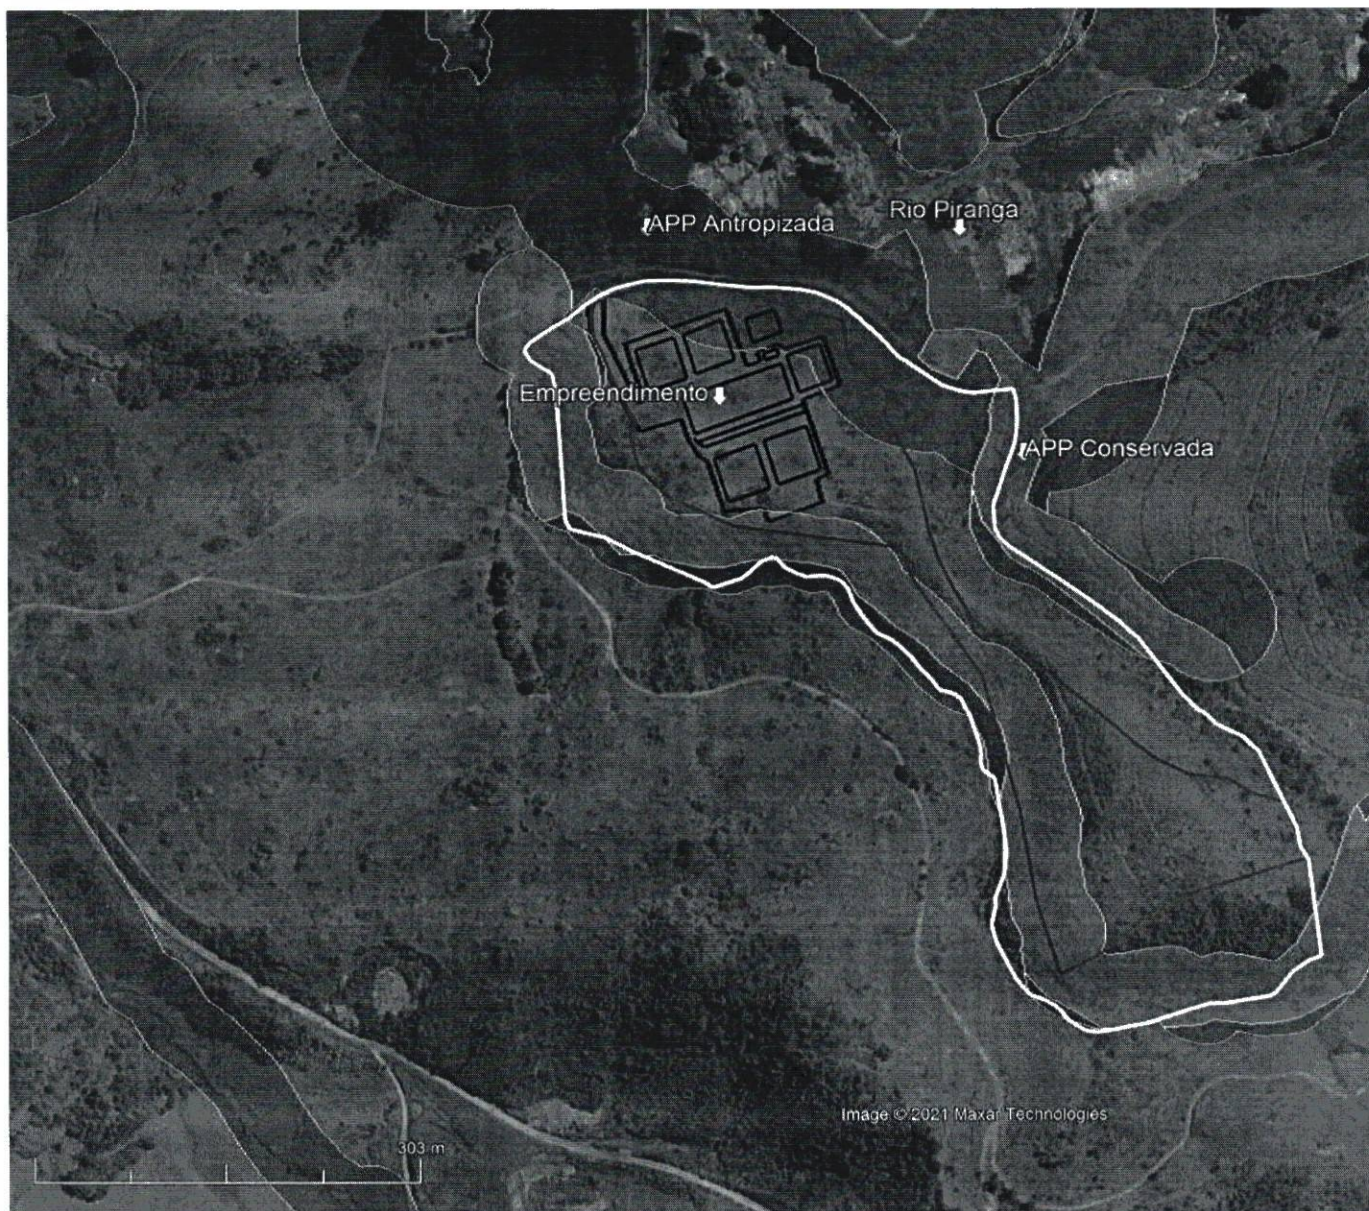
Consultada a Plataforma IDE-Sisema com habilitação do Zoneamento Ambiental Produtivo – camada: “ZAP- Sub-Bacia Baixo Piranga” (**Imagem 3**) verificou-se que na propriedade possuem delimitações de APP-hídrica em porção norte com relação ao Rio Piranga e de cursos de água sem denominação na porção oeste do empreendimento.

**Imagem 03:** APP Hídrica de acordo com ZAP Baixo Piranga e a área do empreendimento. (APP Conservada Verde Claro, APP Antropizada – Vermelho).

Considerando que de acordo com a camada de Zoneamento Ambiental Produtivo da Sub-Bacia Baixo Piranga – APPs hídricas a área de preservação permanente do Rio Piranga é de 100 m e não de 50 m conforme informado nos estudos ambientais que subsidiaram a elaboração do parecer único nº 0181707/2018 de 01/03/2018;

Considerando que através dessa informação verificou-se que parte das estruturas da ETE Ponte Nova estão localizadas na APP do Rio Piranga para as quais o empreendimento não obteve a devida autorização;

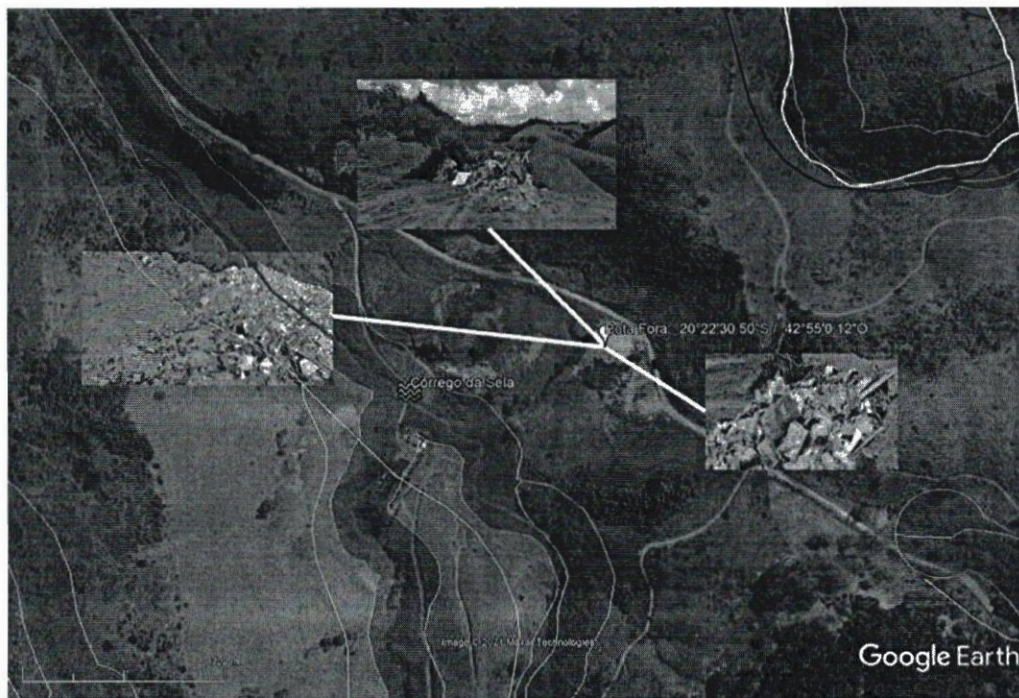
Verificou-se um bota fora localizado nas coordenadas geográficas (WGS-84): lat. 20° 22' 30.32" S e long. 42° 55' 0.97" W (**Imagem 4**), em estrada ao sul do empreendimento e fora da área da propriedade com grande volume de terra depositado bem como o depósito de material diversos como garrafas de vidro, entulhos de construção, plásticos e madeiras. Segundo informado a área é um aterro para resíduo, regularizado, pertencente a terceiros cuja a prefeitura dispunha na ocasião de contrato para disposição de resíduos.

**Imagem 4:** Local do Bota Fora com imagens de entulhos e restos de garrafas. Córrego da Sela a jusante com distância entre 150 a 200 metros e ponto de inclinação de 33% a 43%.

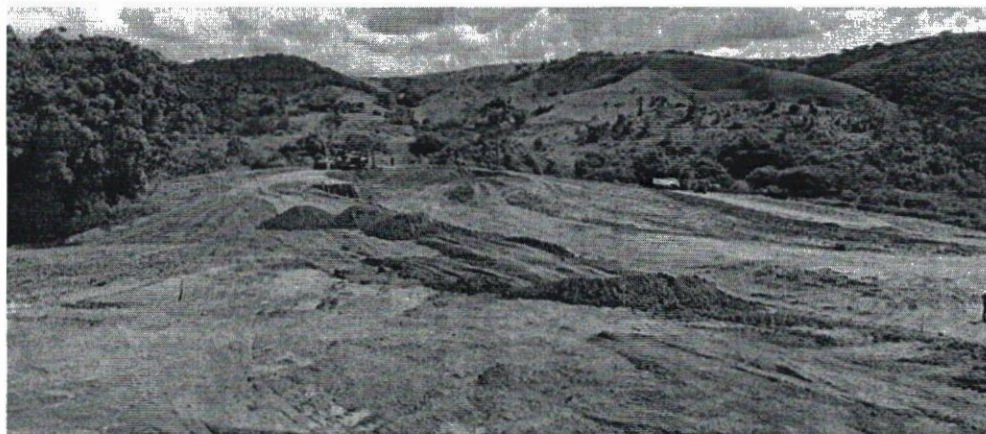
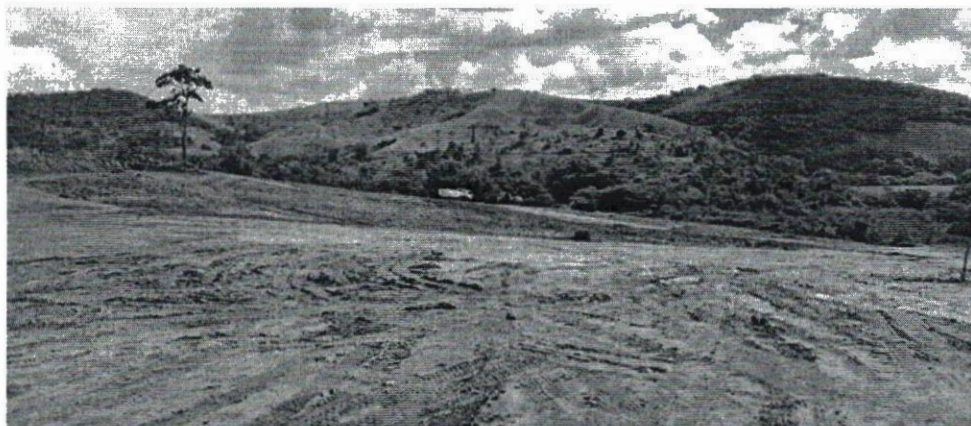
No empreendimento verificou-se movimentação de máquinas retroescavadeira, caminhões basculantes com grande volume de corte e aterro para construção de platôs e com área total do empreendimento quase que totalmente sem vegetação rasteira e com solo desprotegido (**Fotos 05 e 06**), verificando um grande potencial erosivo e carreamento de partículas de solo e outros materiais no período de chuvas, tanto para um curso de água limítrofe ao empreendimento, na lateral esquerda, quanto para rio Piranga próximo a propriedade na sua porção norte, não se verificando nenhum sistema de drenagem implantado no pátio das obras;

**Foto 05:** Vista da área de implantação da

ETE.

**Foto 06:** Vista da área de implantação da ETE.

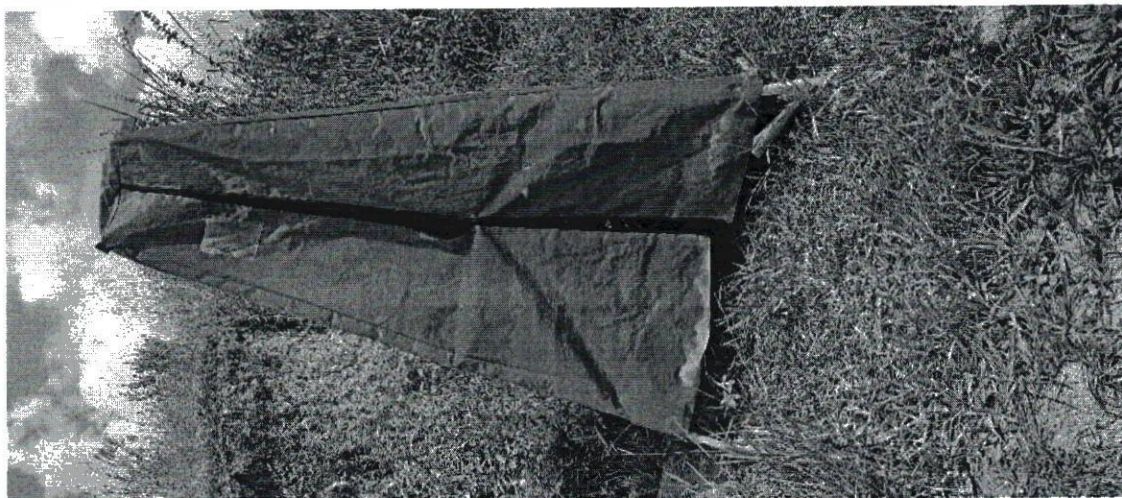
Apesar do início das obras, as estruturas necessárias para a fase de implantação do empreendimento não foram totalmente instaladas, verificando um gerador de energia, local de alimentação/refeitório, 2 locais de armazenamento de materiais e outras estruturas em fase final de instalação, todas em madeira compensada. Não foram instalados banheiros químicos ou outro sistema sanitário com disposição adequada dos esgotos sanitários para o canteiro de obras, sendo o único local utilizado para as necessidades fisiológicas é uma instalação precária através de uma pequena cabana de plástico (**Foto 07**), dotada de uma fossa negra (**Foto 08**), causando poluição ao solo e com potencial de contaminação do lençol freático com coliformes e de contaminação das águas dos rios;

da cabana com sanitário

Foto 07: Cabana Utilizada

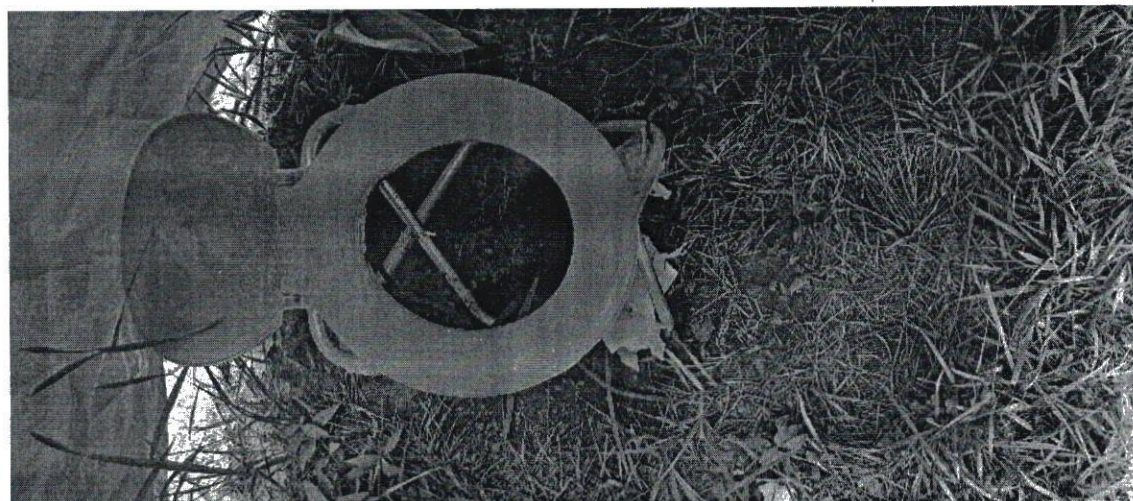
da cabana com lançamento dos dejetos em solo, sem tratamento

Foto 08: Vazo no interior
