Em atenção ao Ofício nº 0464/2024/SAPL/DG, Requerimento nº 0150/2024 – Protocolado sob o nº 1.302/2024, de autoria do Vereador Wagner Luiz Tavares Gomides, o qual solicita informações acerca da condição do muro localizado na Rua Joaquim Conegundes, encaminhamos o relatório técnico do local mencionado.

## RELATÓRIO TÉCNICO

Com o objetivo de assessorar a Defesa Civil e em atendimento ao Ofício nº 0464/2024/SAPL/DG enviado pela Câmara Municipal de Vereadores de Ponte Nova, foi realizada vistoria técnica em um muro localizado na Rua Joaquim Conegundes, no limite com a Avenida Vereador João Evangelista de Almeida como mostra a Figura 1.

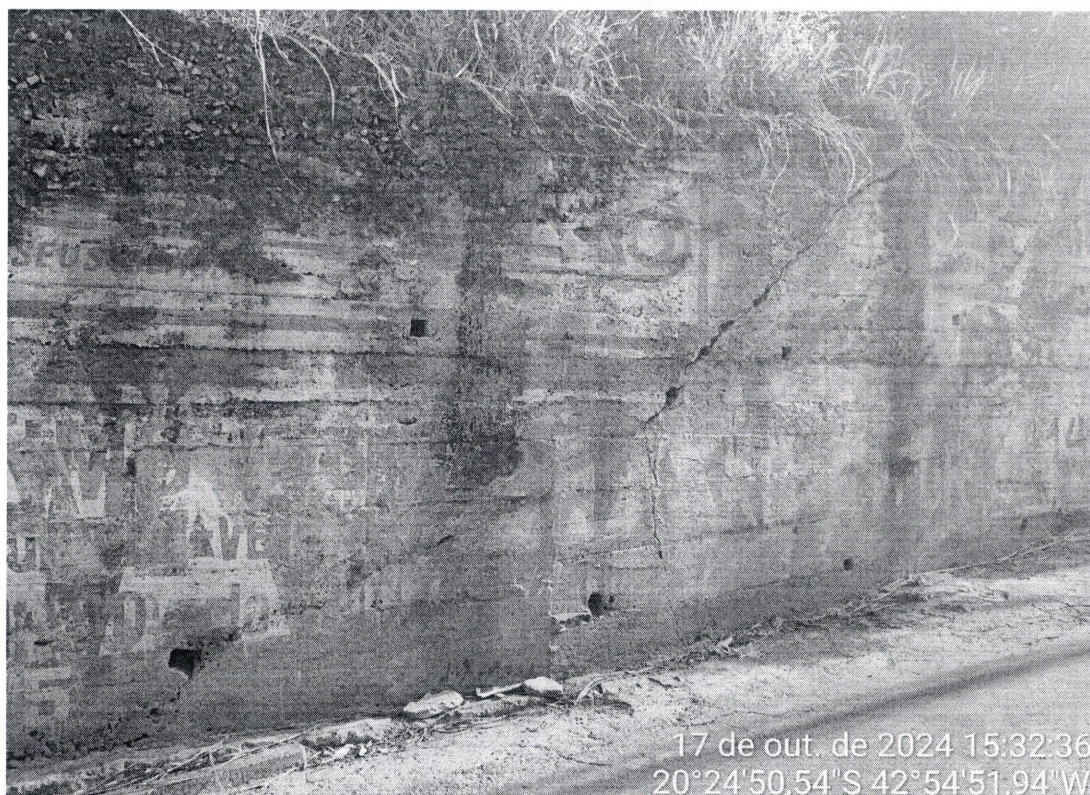
O muro foi inspecionado, como mostra a Figura 2, tendo sido constatado uma rachadura. No entanto, essa patologia existe no local há muitos anos e é de conhecimento da Defesa Civil.

No momento da vistoria não foi detectada nenhuma diferença, em relação ao acompanhamento visual realizado anteriormente, por isso, pode-se dizer que não há risco iminente de desabamento.

O muro não apresentou nenhum outro sinal considerável de movimentação ou perigo preocupante.

**Figura 2:** Rachadura no muro

Conclui-se que, mesmo que não haja risco iminente de desabamento, o local continuará sendo monitorado de perto pela Defesa Civil, principalmente no período chuvoso.

Com intuito de melhorar o monitoramento deixando-o mais preciso, deverão ser realizados levantamentos topográficos constantes sempre que houver dúvida a respeito da movimentação do muro ou após evento de força maior.

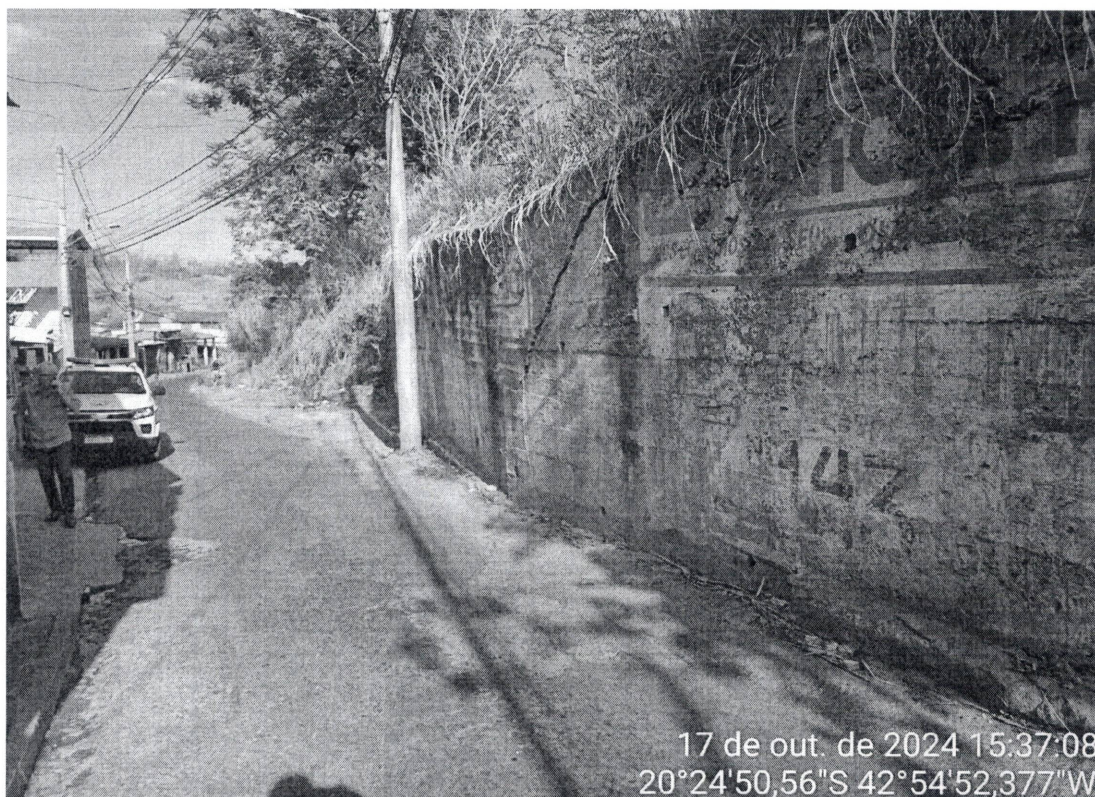
**Figura 3:** Rua Joaquim Conegundes

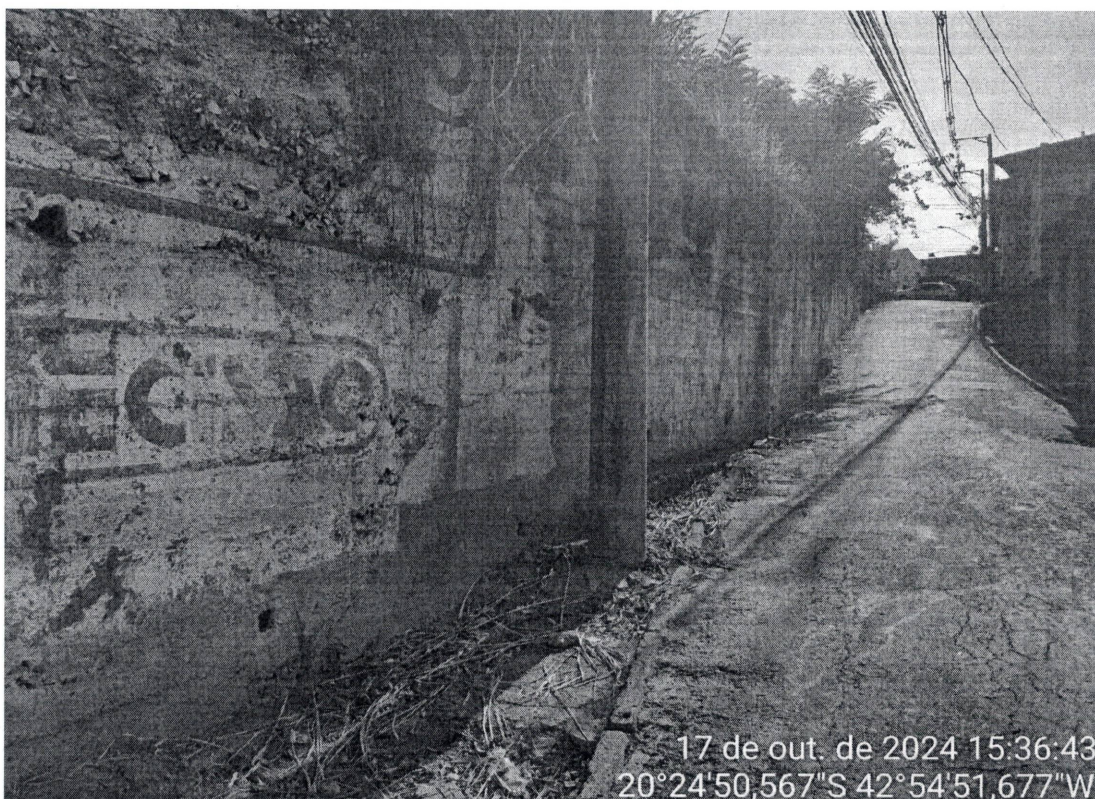
As águas oriundas da Rua Vereador João Evangelista de Almeida são contidas pelo meio fio, não atingindo o muro, que por sua vez apresenta sistema de drenagem na forma de barbacãs.

**Figura 4:** Barbacã ao longo do muro
