LAUDO TÉCNICO DEFESA CIVIL MUNICIPIO DE PONTE NOVA / MG ENDEREÇO: RUA MANOEL FONSECA, Nº 04 BAIRRO SÃO PEDRO, PONTE NOVA / MG	Nº.: LT - COMPDEC - 004 - 2025	FOLHA 2/41
	DATA: 26/03/2025	REV. 2

Em atendimento a LEI COMPLEMENTAR MUNICIPAL Nº 4.029/2016, Artigo 27, inciso VII e VIII, foi realizada vistoria técnica pela Defesa Civil no imóvel localizado na Rua Manoel Fonseca, nº 04, Bairro São Pedro, de propriedade da Prefeitura Municipal de Ponte Nova.

No dia 12 de março de 2025, compareceu na antiga Creche supracitada o departamento de defesa civil, para realização da vistoria solicitada.

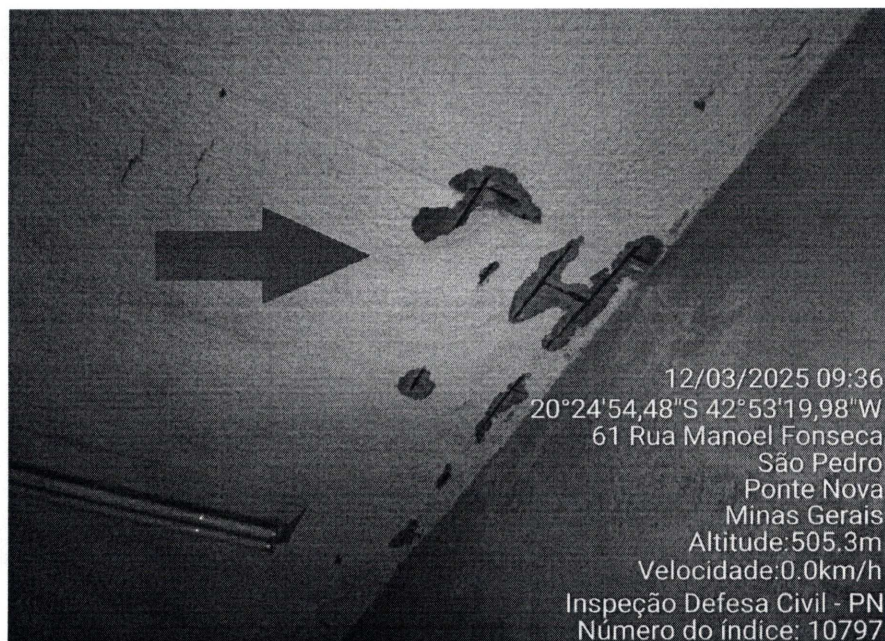
Figura 6

Ferragens da laje expostas e com forte oxidação.

Referência: ABNT NBR 7480:2024 - Aço destinado às armaduras para estruturas de concreto armado – Requisitos.

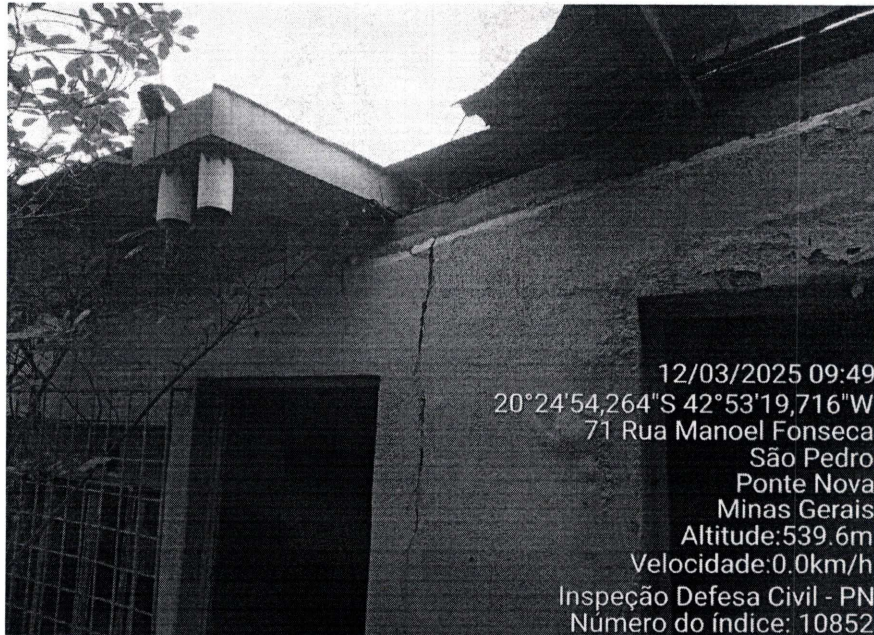
Figura 7

Rachadura na parede do imóvel e cômodo sem cobertura adequada e com sérios danos.

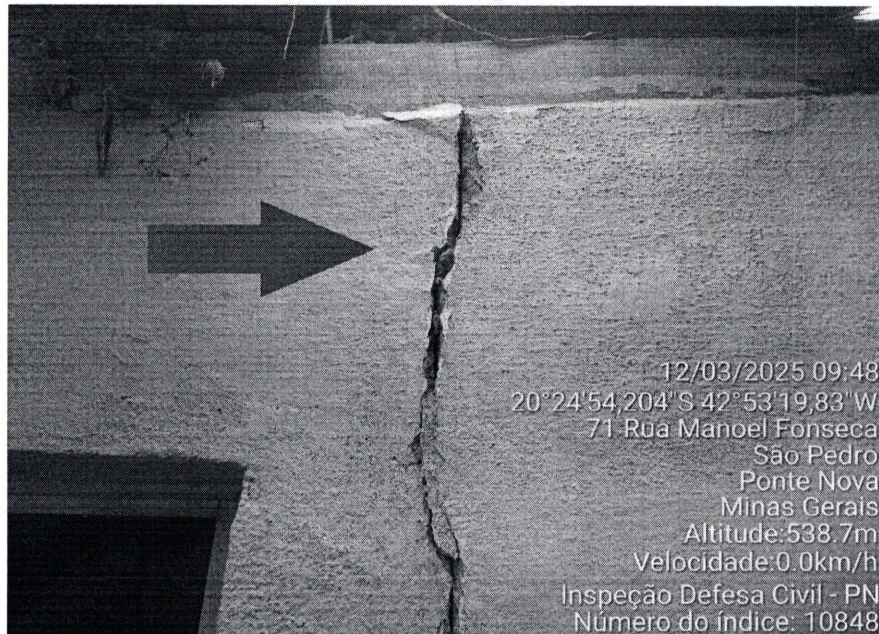
Figura 8

Rachadura na parede do imóvel

Referência: ABNT NBR 15575-4:2021 - Edificações habitacionais - Desempenho - Parte 4:
Requisitos para os sistemas de vedações verticais internas e externas.

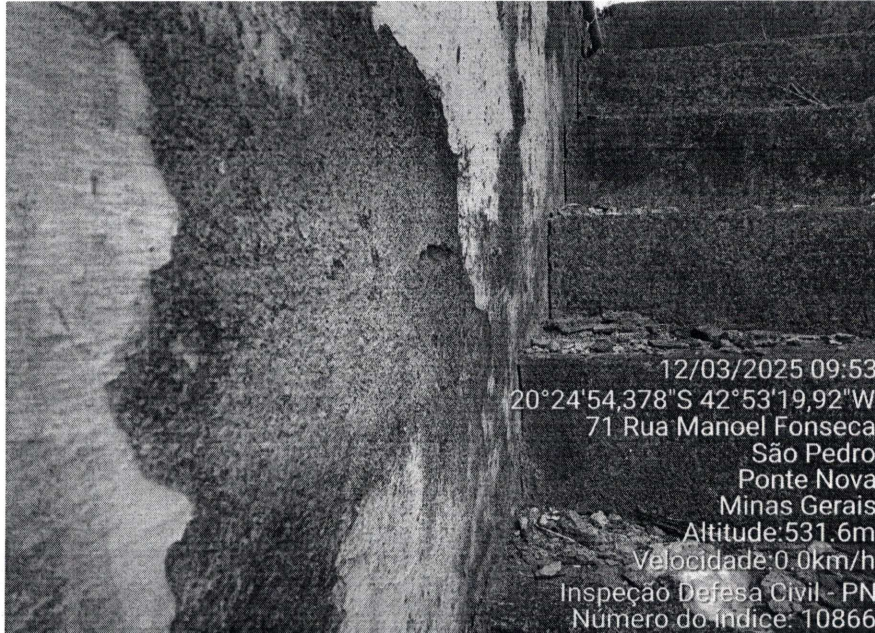
Figura 9

Desprendimento de elemento estrutural - escada de acesso a laje de cobertura.
Referência: ABNT NBR 15575-4:2021.

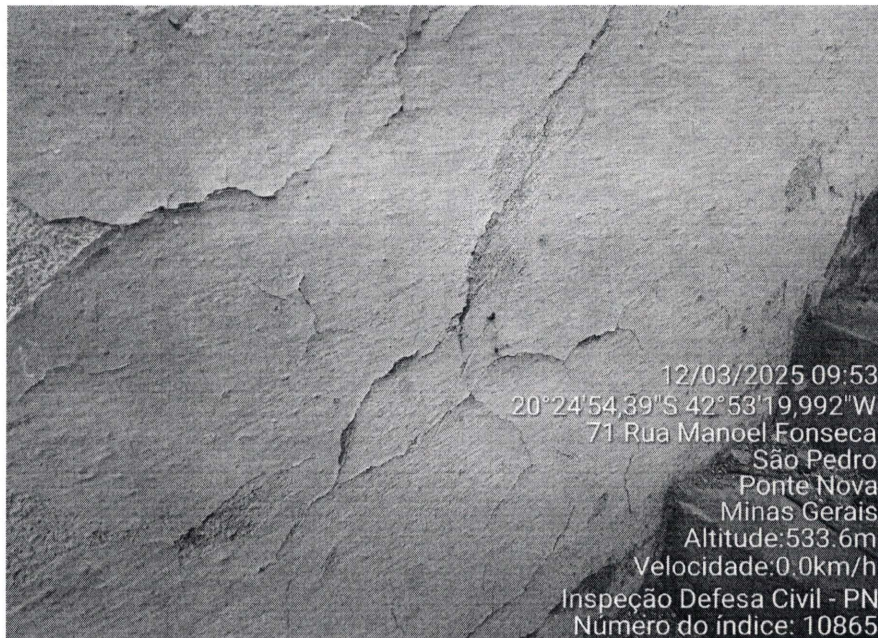
Figura 10

Depreciação extrema do revestimento da alvenaria – região da escada de acesso a laje de cobertura.

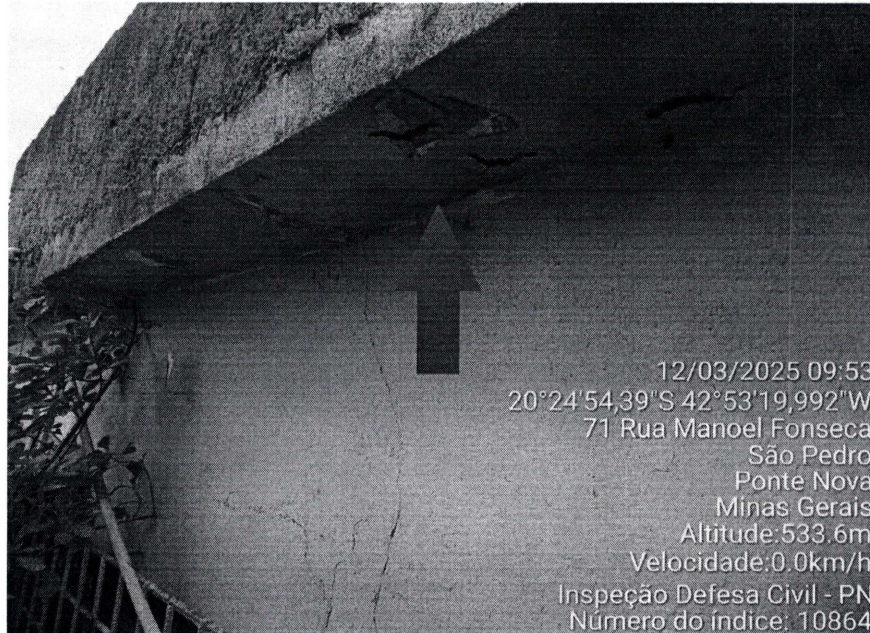
Figura 11

Ferragens da laje expostas e com forte oxidação.

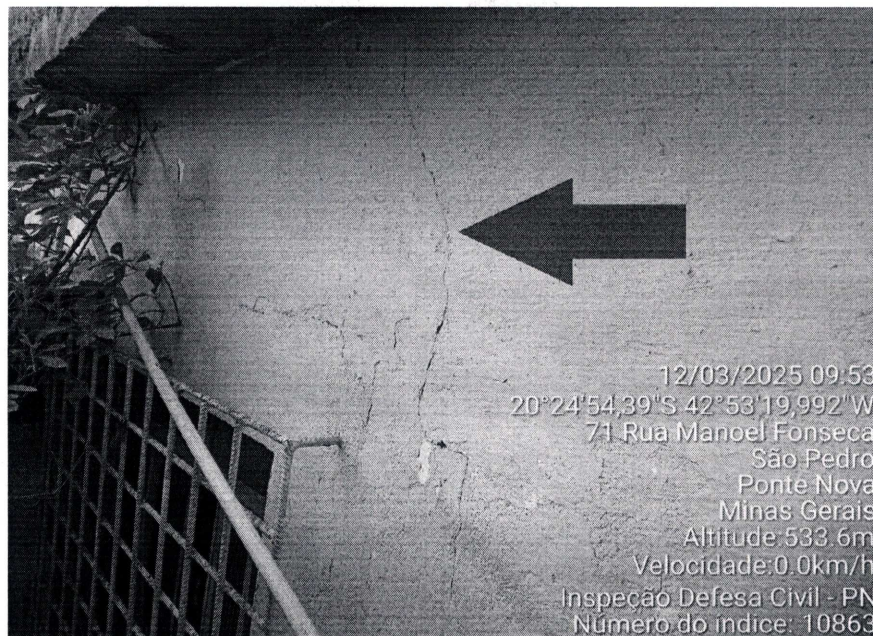
Figura 12

Trinca na alvenaria que se inicia no piso e termina na laje.
Referência: ABNT NBR 15575-4:2021.

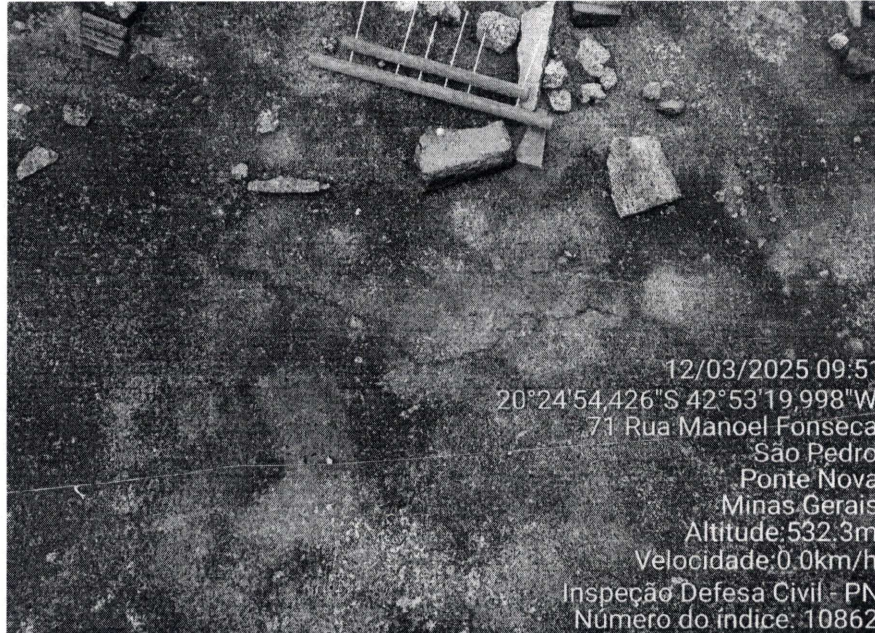
Figura 13
Trinca na laje do imóvel.

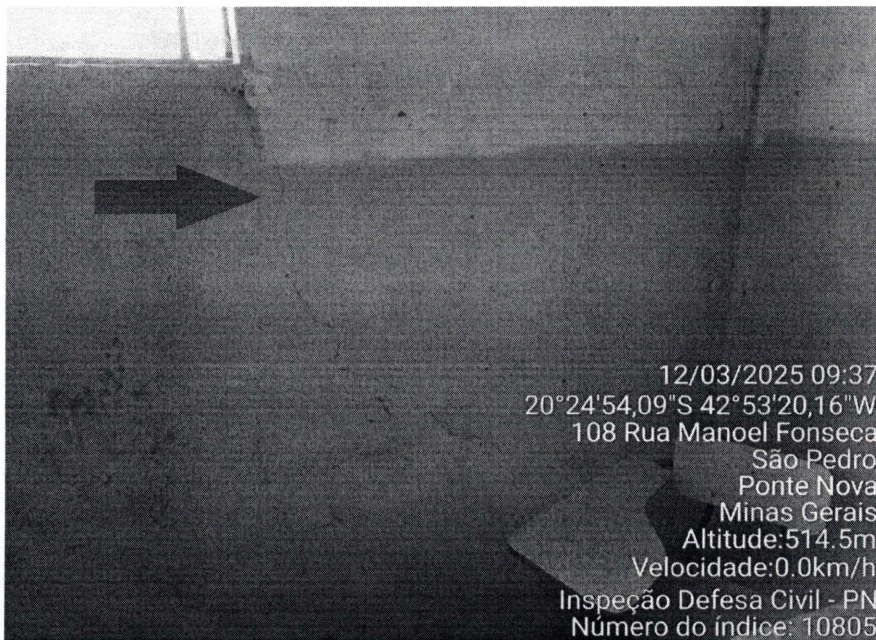
Figura 14
Trinca na alvenaria que se inicia no piso e termina na quina do vao de janela (Tipo 45 graus).

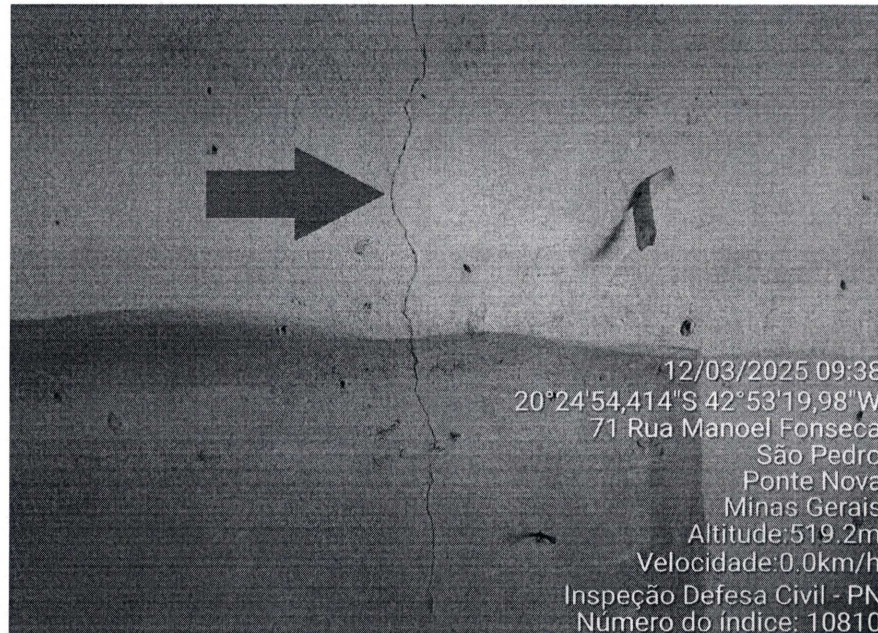
Figura 15

Trinca na alvenaria que se inicia no piso e termina na laje (Tipo 90 graus).

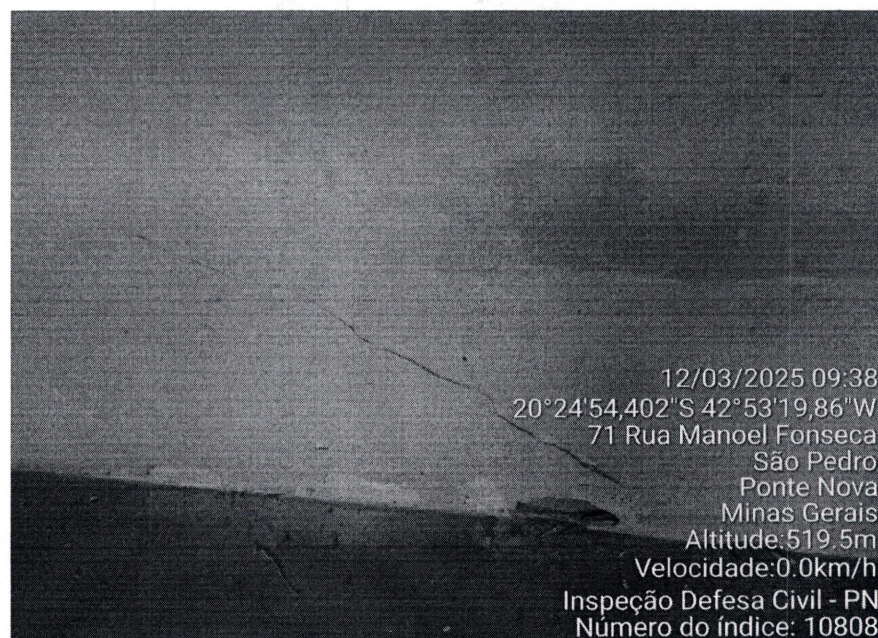
Figura 16

Trinca na alvenaria que se inicia no piso e termina na laje (Tipo 45 graus).

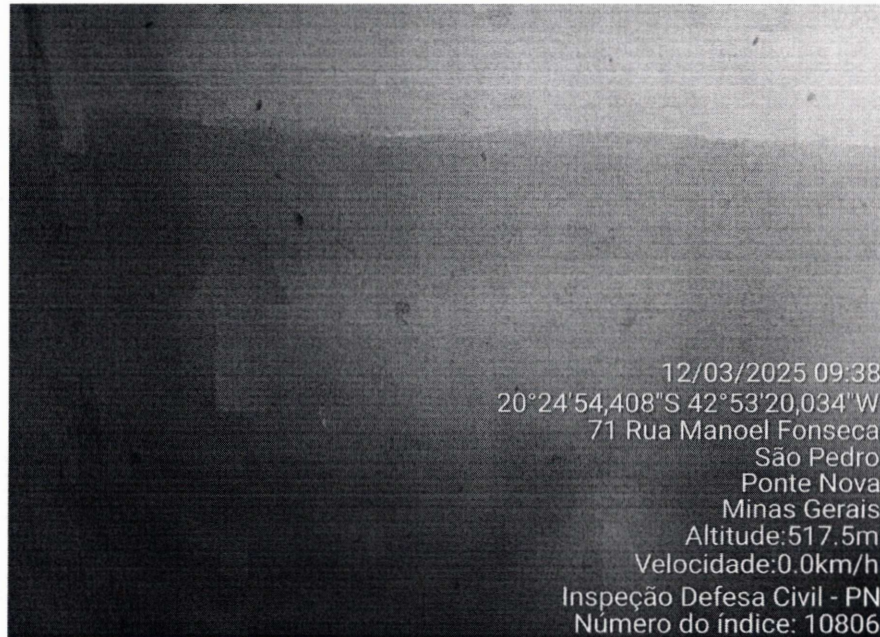
Figura 17
Fissura na alvenaria (Tipo 45 graus).

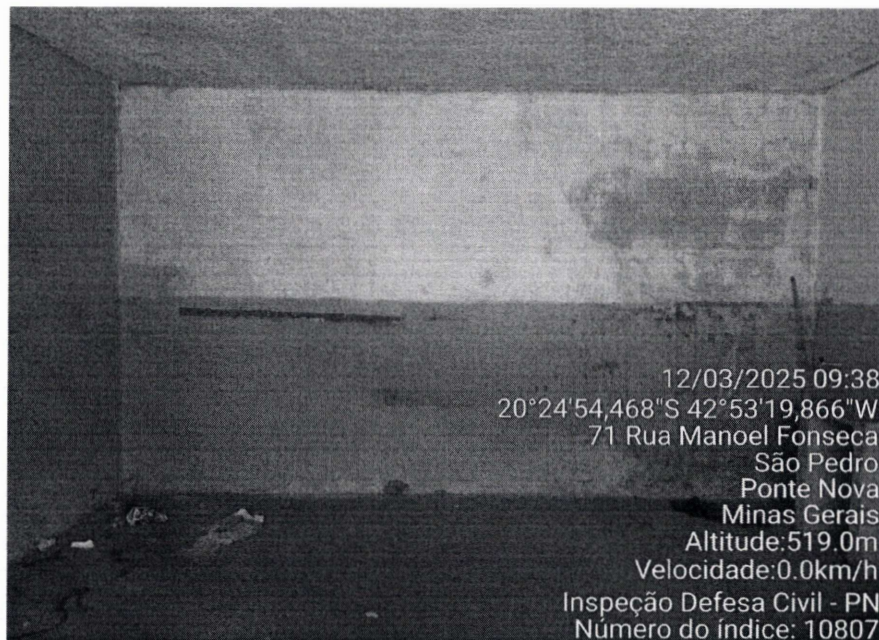
Figura 18
Vista Frontal da sala da antiga creche – Patologias de acabamento no piso e parede.

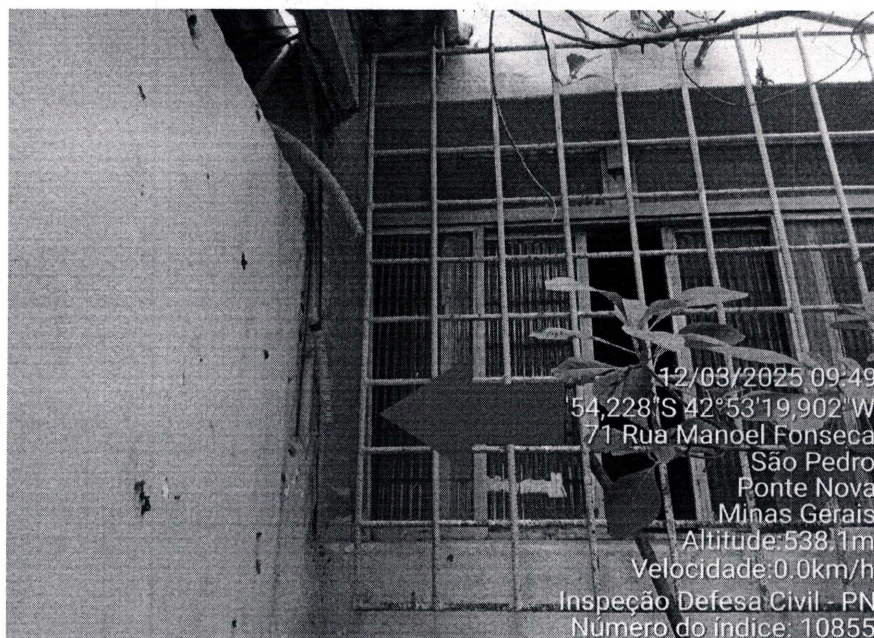
Figura 19

Área externa da edificação.

Elemento estrutural do telhado somente apoiado no vão da janela.

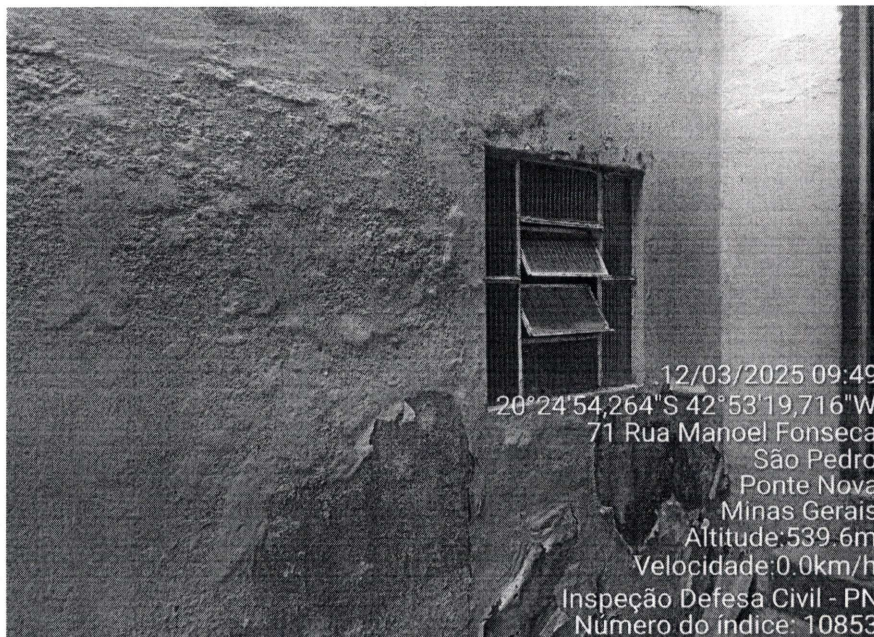
Figura 21

Área externa da edificação.
A depreciação extrema do revestimento da alvenaria.

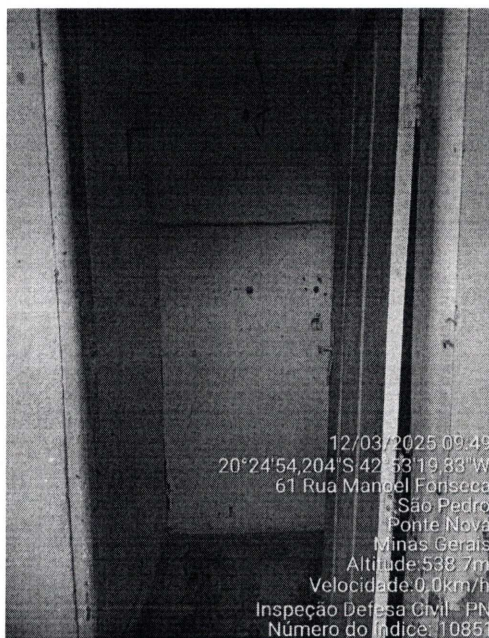
Figura 22

Banheiro nº 1 (Somente área de banho) sem mínimas condições e dimensões de uso.
Referência: NR 18 - Segurança e Saúde no Trabalho na Indústria da Construção.

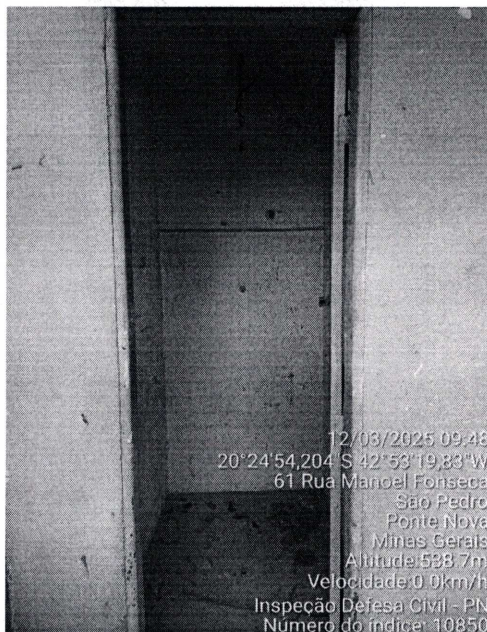
Figura 23

Banheiro nº2 (Somente área de banho) sem mínimas condições e dimensões de uso.
Referência: NR 18 - Segurança e Saúde no Trabalho na Indústria da Construção.

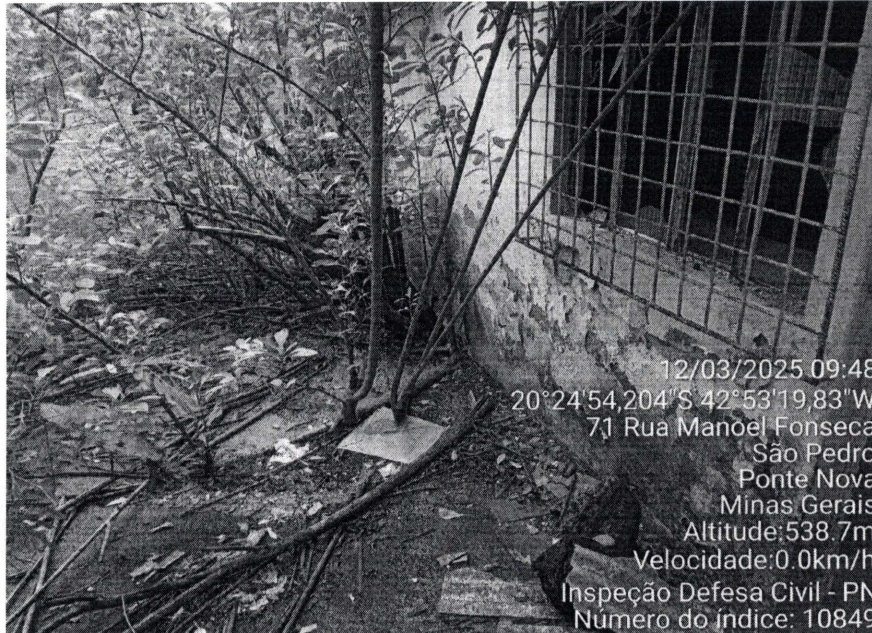
Figura 25

Área externa de edificação

O piso que antigamente era de concreto, hoje existente diversas arvores, rachaduras em várias regiões do piso, e revestimento da alvenaria extremamente desgastado.

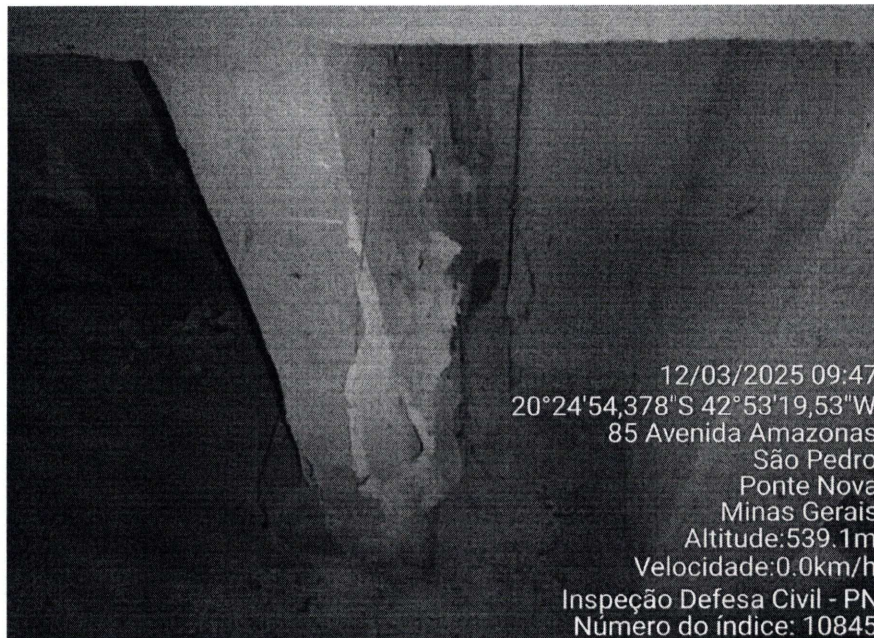
Figura 26

Alvenaria apresenta sérios danos. Totalmente inviável sua reforma, devido a gravidade da patologia.

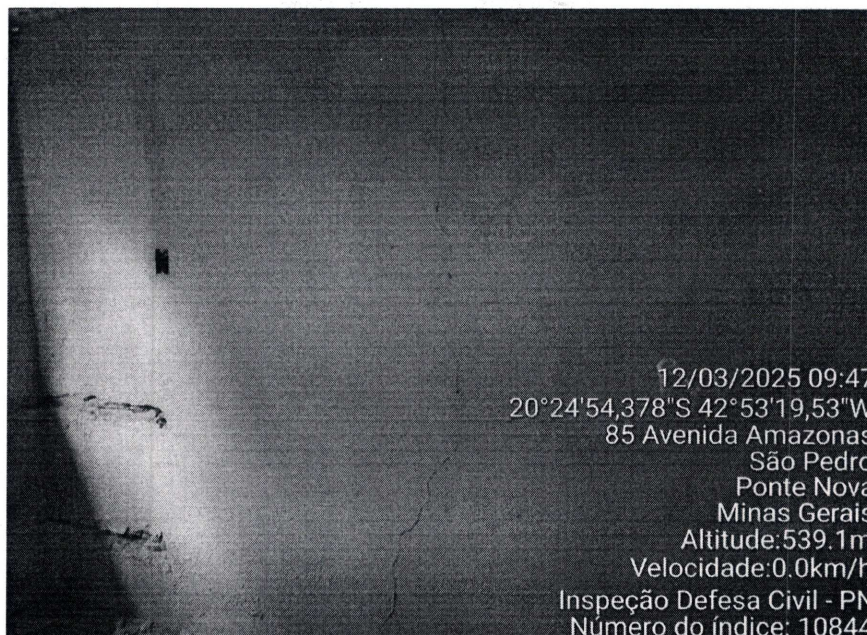
Figura 27

Trinca na alvenaria (Tipo 90 graus).

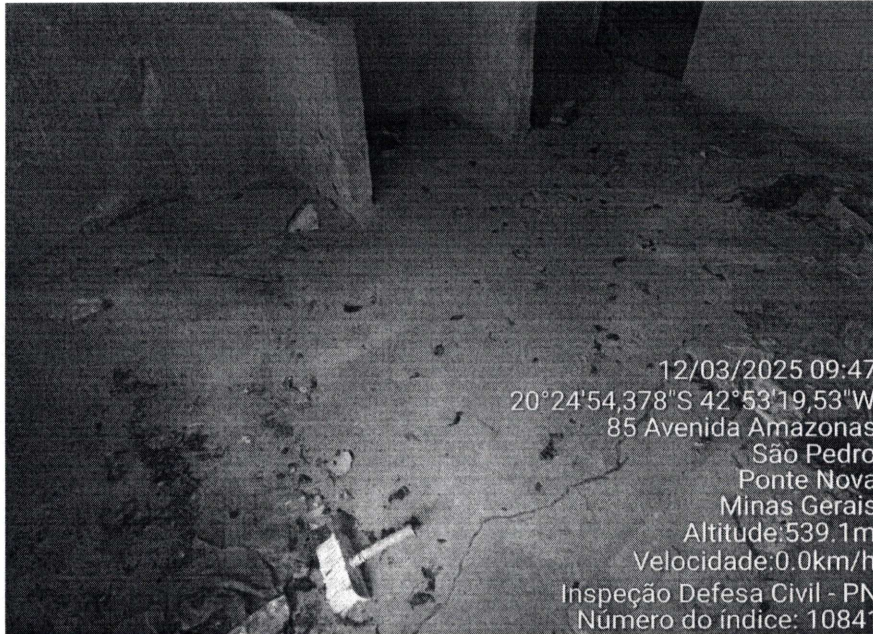
Figura 29

Rachadura grave no piso da edificação.

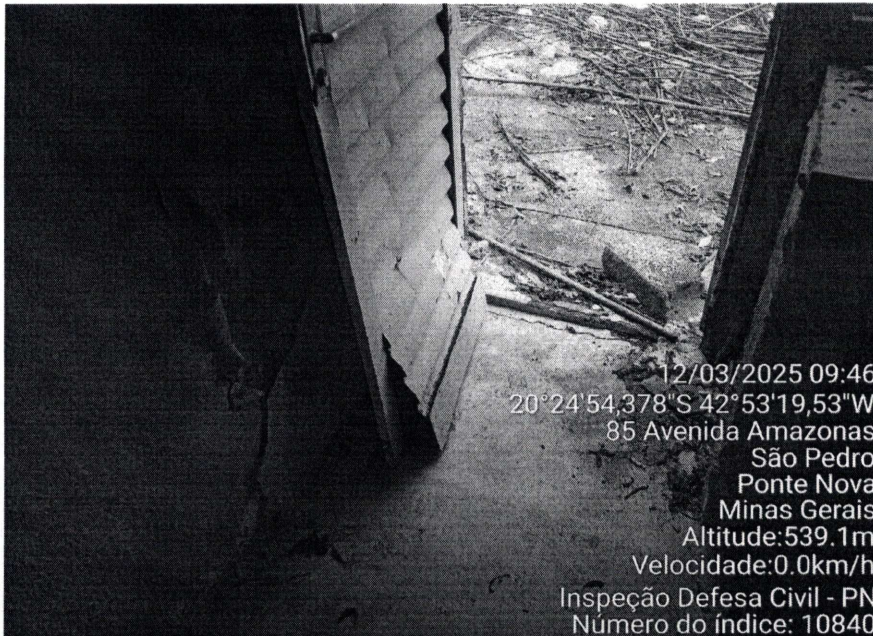
Figura 30

Porta totalmente danificada, e revestimento da alvenaria em situação degradante.

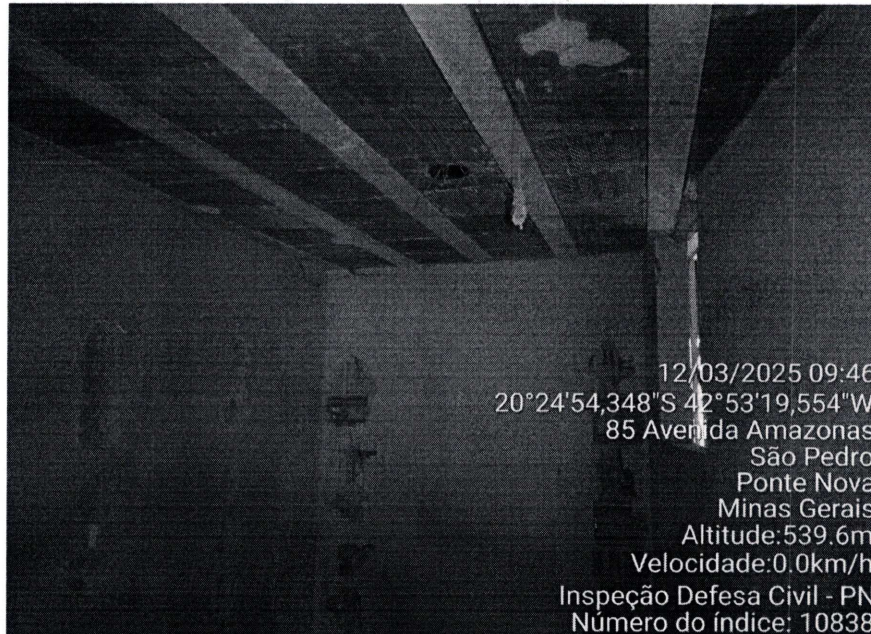
Figura 31

Ausência de revestimento da laje de teto, revestimento da alvenaria em situação degradante, instalação elétrica totalmente danificada, inclusive em certos cômodos nem existe mais rede elétrica.

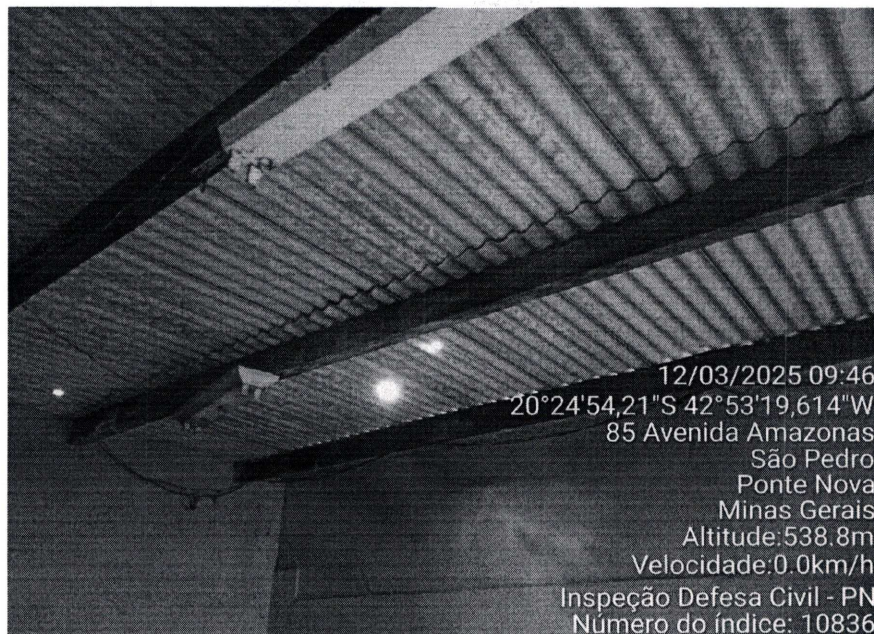
Figura 32

Telhado danificado, pé direito do cômodo é muito baixo, instalação elétrica totalmente danificada.

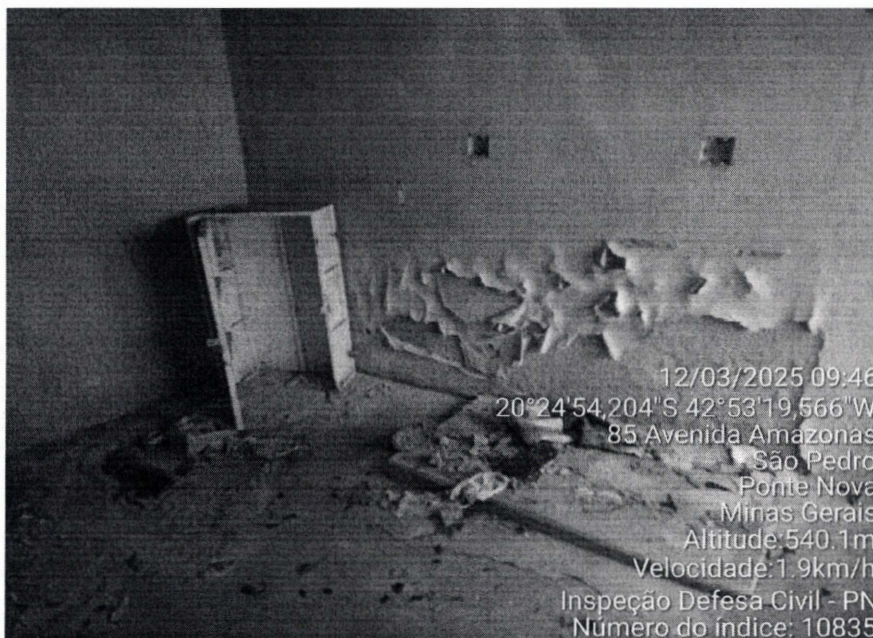
Figura 33

Revestimento da alvenaria em situação totalmente degradante. Serva de 60% da parte inferior (altura de até 1,0m do piso) da alvenaria, apresenta problemas de umidade, provavelmente oriundas de umidade por capilaridade, por falta de impermeabilização das vigas baldrame da edificação.

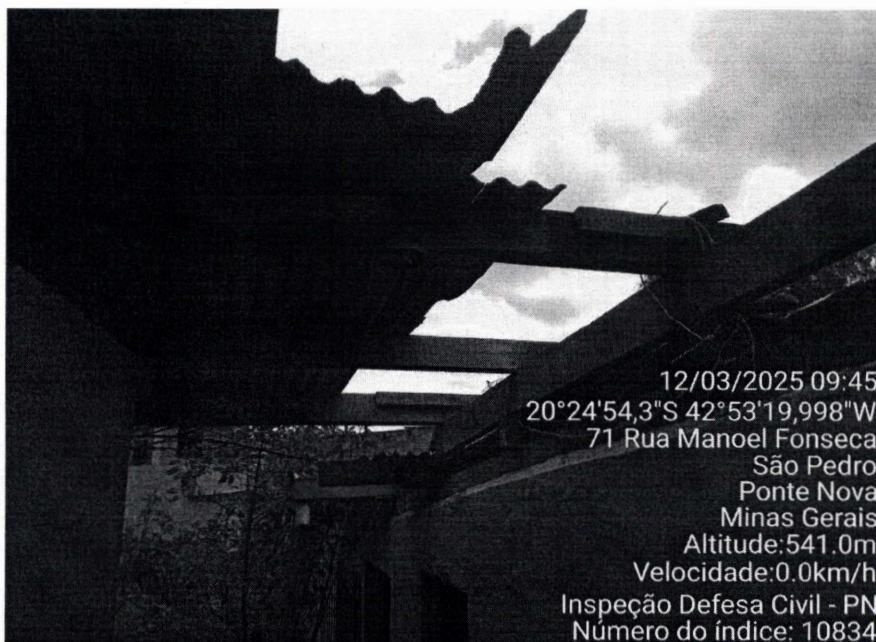
Figura 34

Telhado danificado, elementos estruturais do telhado estão fixados por cabos sem devida resistência e funcionalidade para tal.

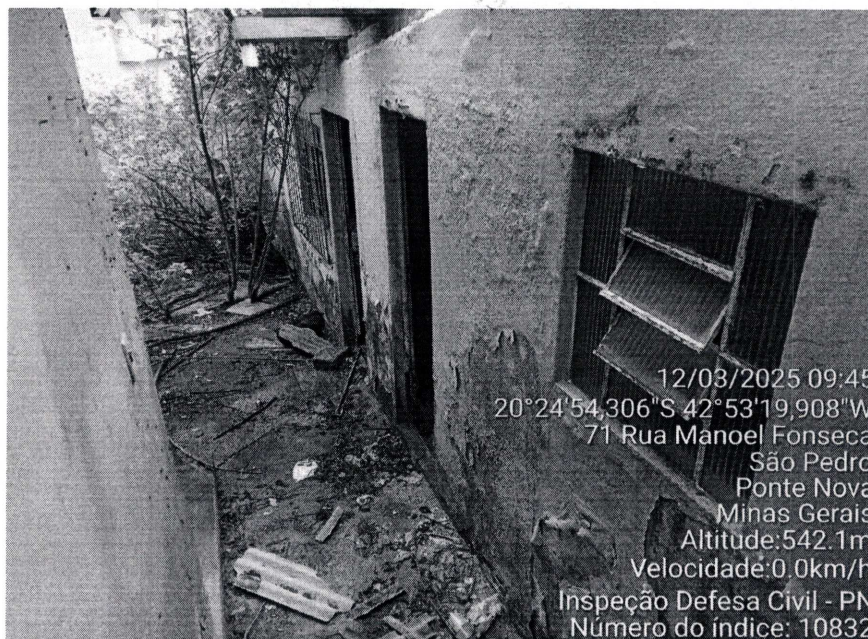
Figura 35

Depreciação extrema do revestimento da alvenaria.
Alvenaria sem condições de recuperação/reforma.
Janelas e portas sem condições de reforma.

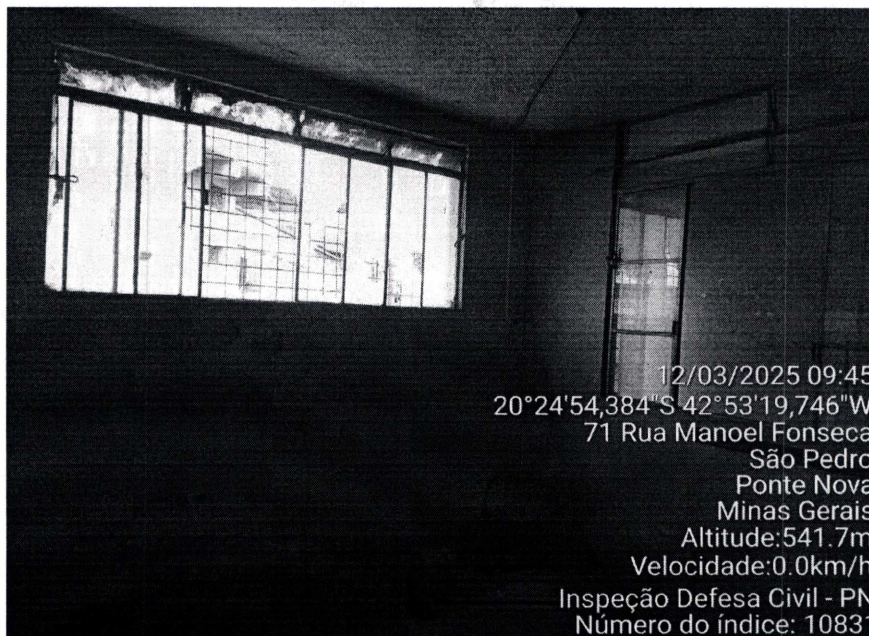
Figura 36

Instalações elétricas danificadas, expostas, em desacordo com a ABNT NBR 5410:2004
Versão Corrigida:2008 - Instalações elétricas de baixa tensão.

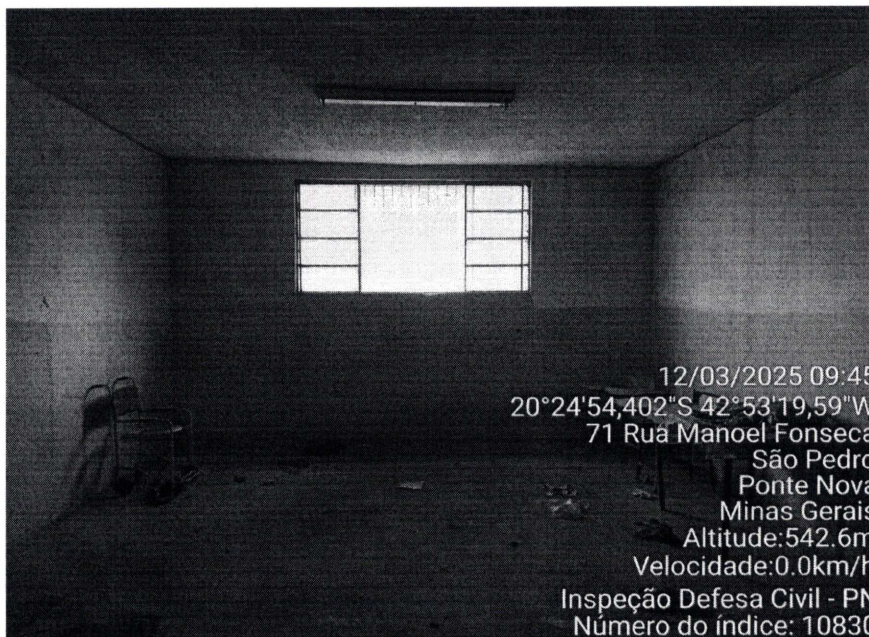
Figura 37

Vista interna da sala que apresenta melhor condição de até o presente momento. Porém a janela não funciona, a rede elétrica não funciona, a rede hidráulica não funciona, o piso é grosso, não é compatível com o acabamento destinado à aplicação para Creches, paredes com umidade.

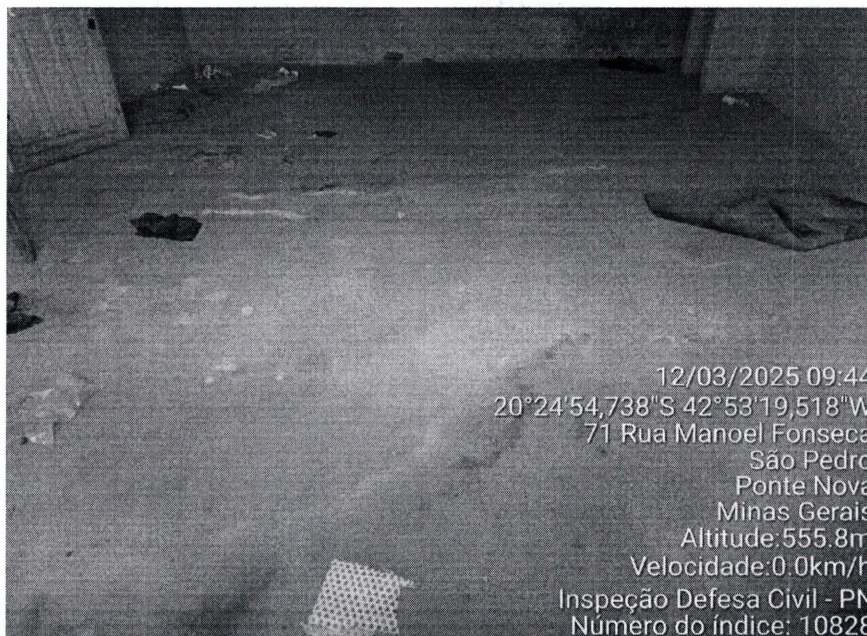
Figura 39

Vista interna da sala que apresenta melhor condição de até o presente momento.
Piso grosso, sem condições para uso em creches.

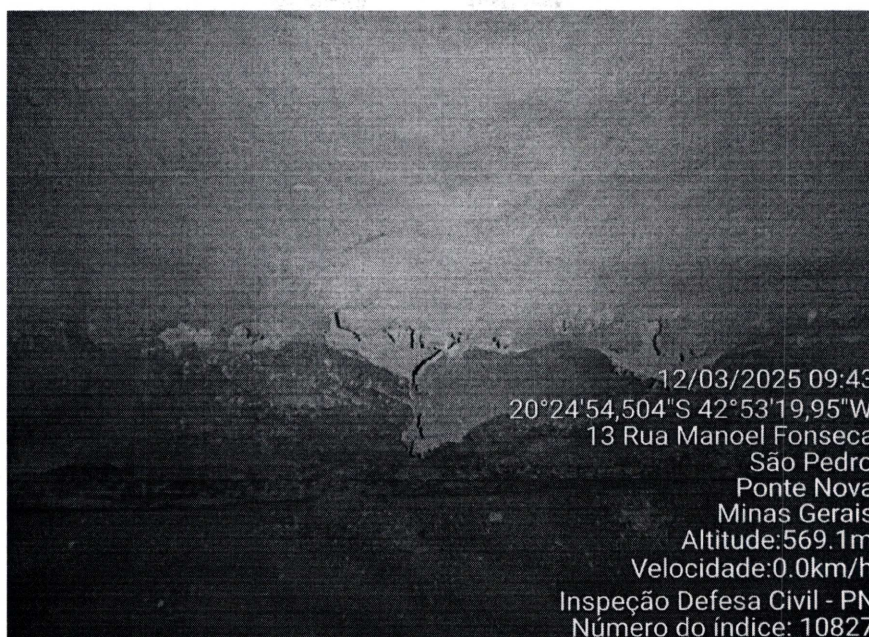
Figura 40

Depreciação do revestimento da alvenaria.

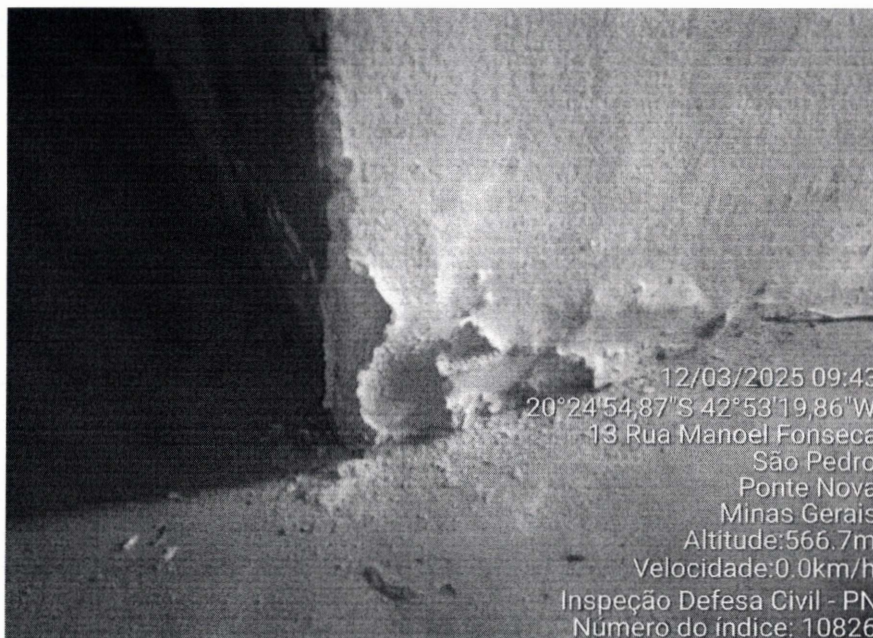
Figura 41

Depreciação do revestimento da alvenaria.

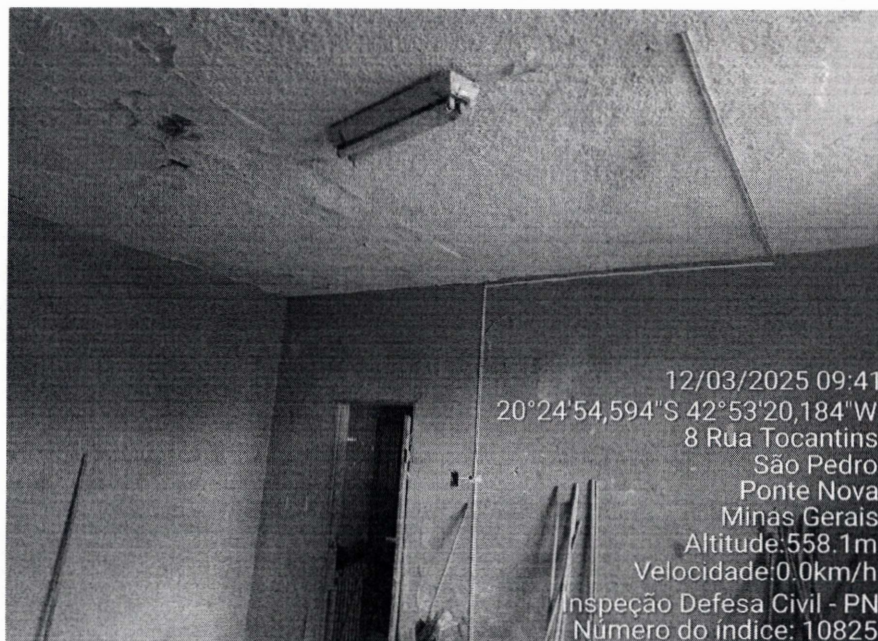
Figura 42

Instalações elétricas aparentes, revestimento da laje de teto está se desprendendo, provavelmente devido a oxidação das armaduras oxidadas da laje.

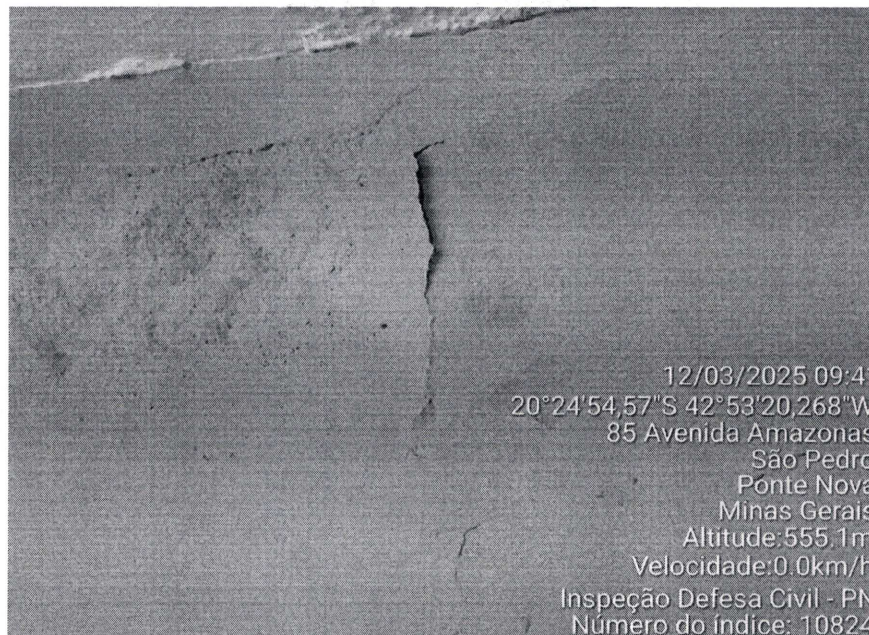
Figura 43
Depreciação do revestimento da alvenaria.

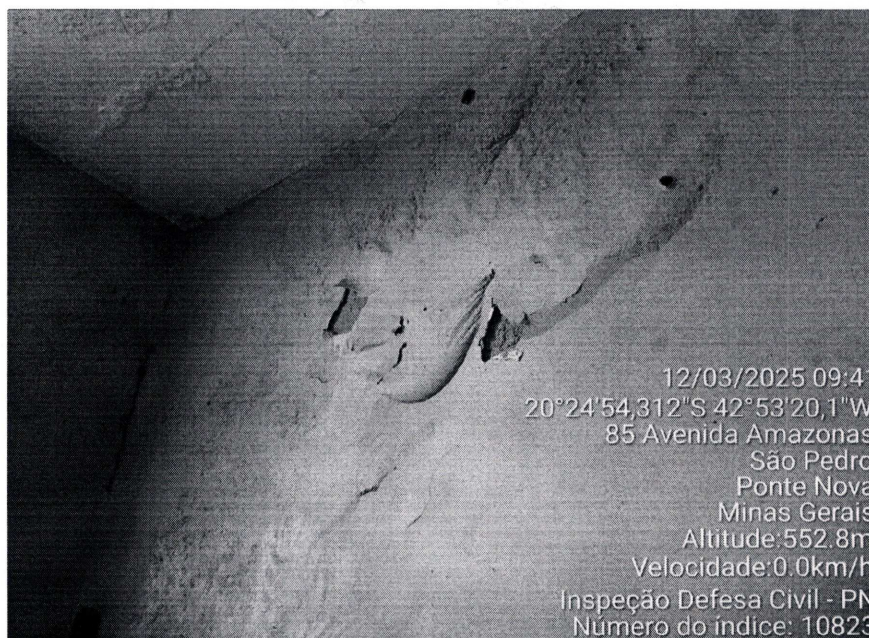
Figura 44
Depreciação do revestimento da alvenaria, na parte superior, provavelmente motivada de infiltração da laje de teto.

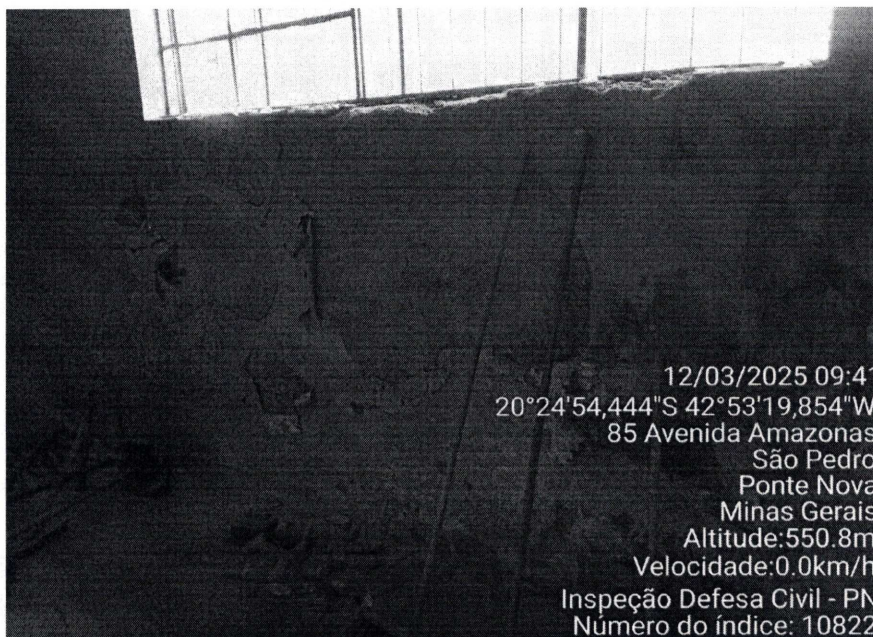
Figura 45

Depreciação do revestimento da alvenaria.

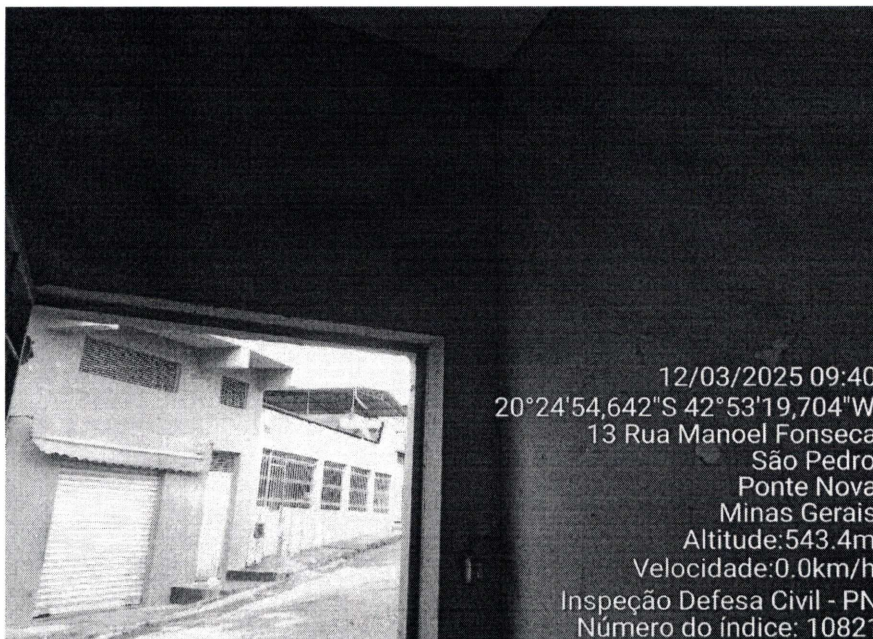
Figura 46

Instalação elétrica em desacordo com a norma ABNT NBR 5410:2004.

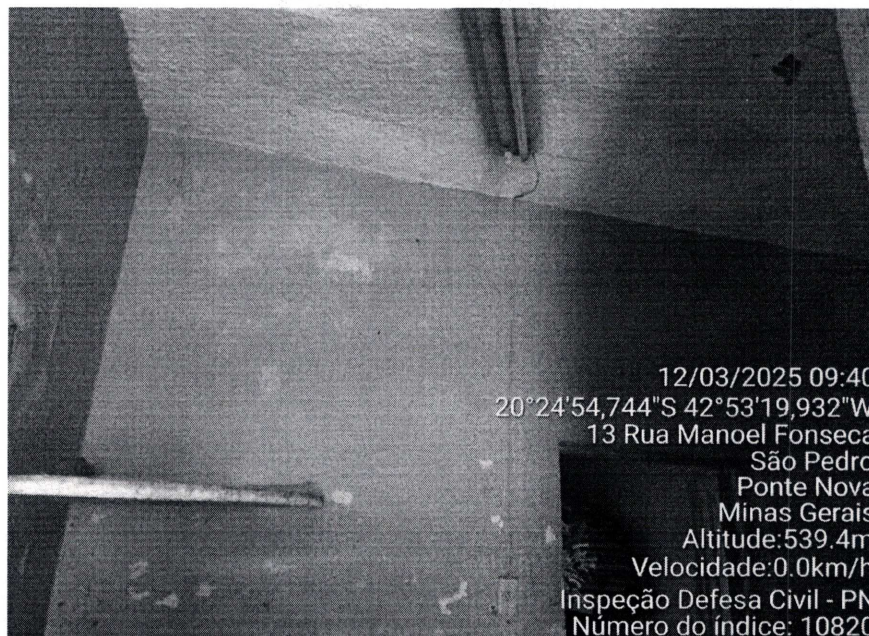
Figura 47

Instalação elétrica em desacordo com a norma ABNT NBR 5410:2004.

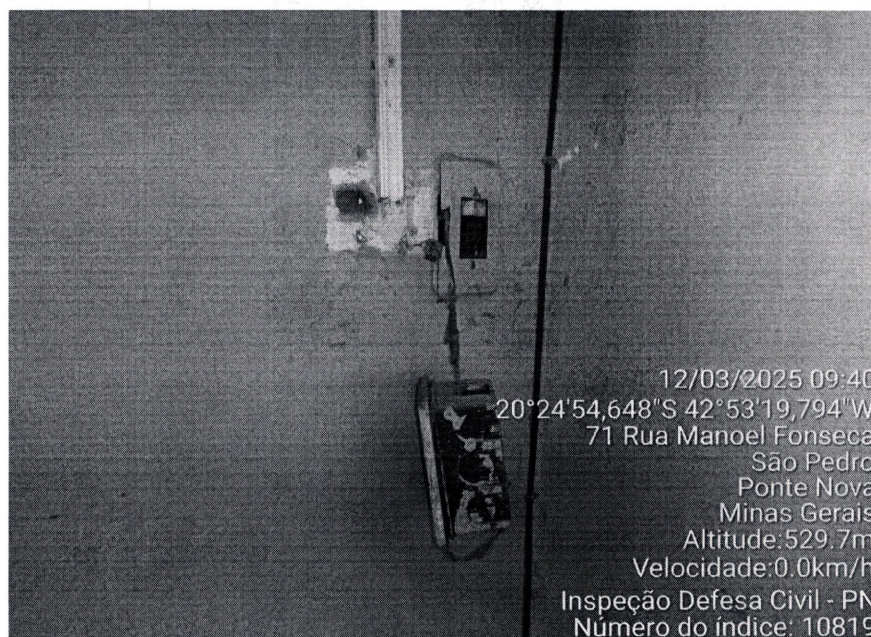
Figura 48

Instalação elétrica em desacordo com a norma ABNT NBR 5410:2004.

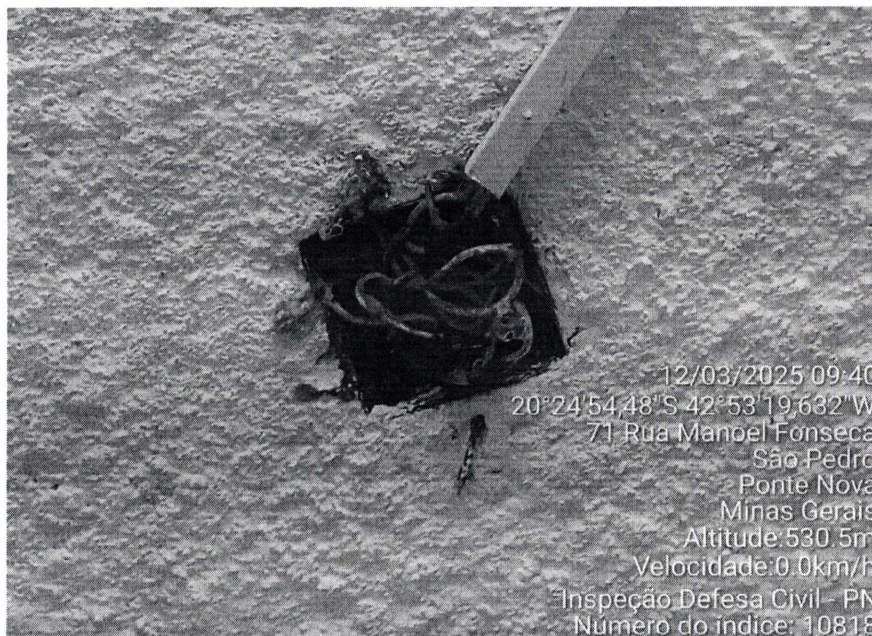
Figura 49

Instalação elétrica em desacordo com a norma ABNT NBR 5410:2004.
