LAUDO TÉCNICO DEFESA CIVIL MUNICIPIO DE PONTE NOVA / MG ENDEREÇO: RUA MANOEL FONSECA, Nº 04 BAIRRO SÃO PEDRO, PONTE NOVA / MG	Nº.: LT - COMPDEC - 004 - 2025	FOLHA 2/41
	DATA: 26/03/2025	REV. 2

Em atendimento a LEI COMPLEMENTAR MUNICIPAL Nº 4.029/2016, Artigo 27, inciso VII e VIII, foi realizada vistoria técnica pela Defesa Civil no imóvel localizado na Rua Manoel Fonseca, nº 04, Bairro São Pedro, de propriedade da Prefeitura Municipal de Ponte Nova.

No dia 12 de março de 2025, compareceu na antiga Creche supracitada o departamento de defesa civil, para realização da vistoria solicitada.

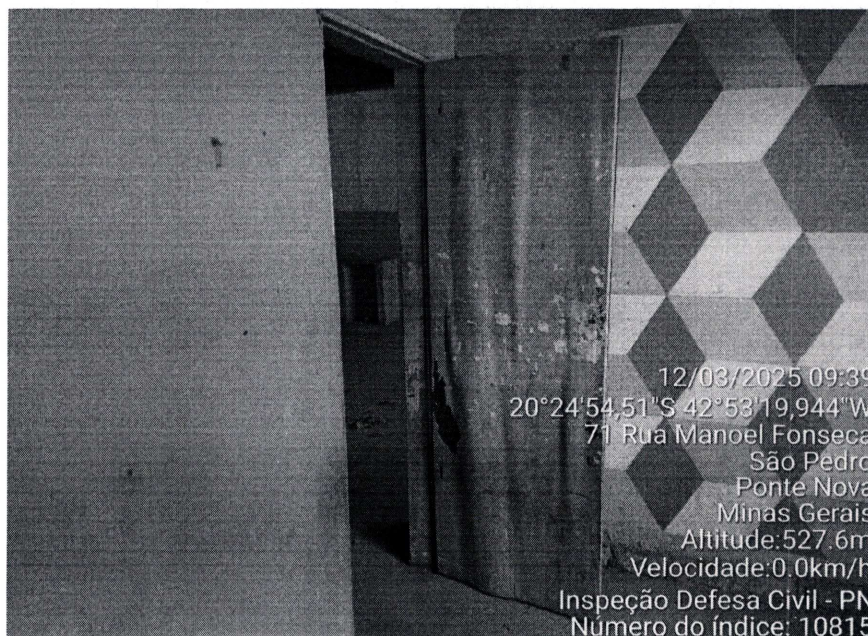
Figura 51

Portas e marcos totalmente danificados.

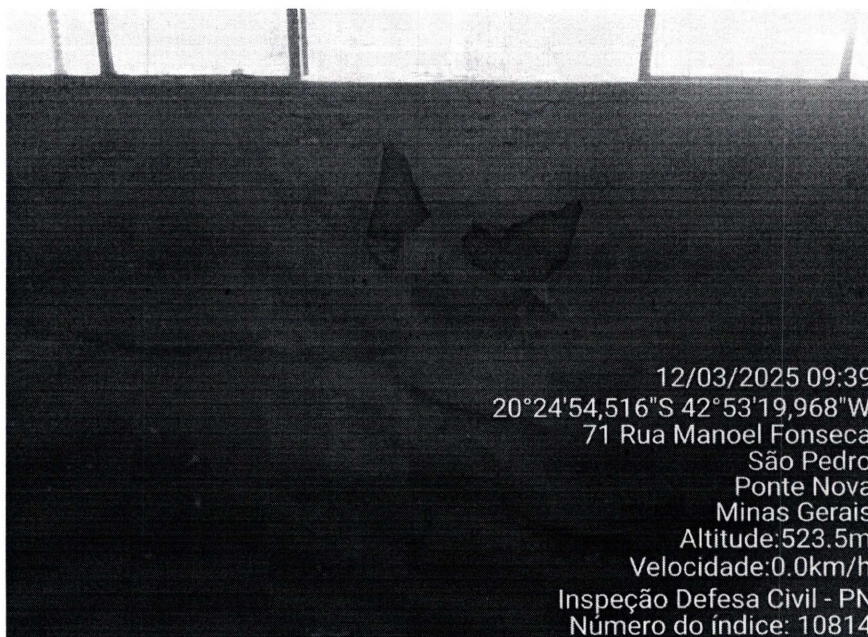
Figura 52

Depreciação do revestimento da alvenaria.

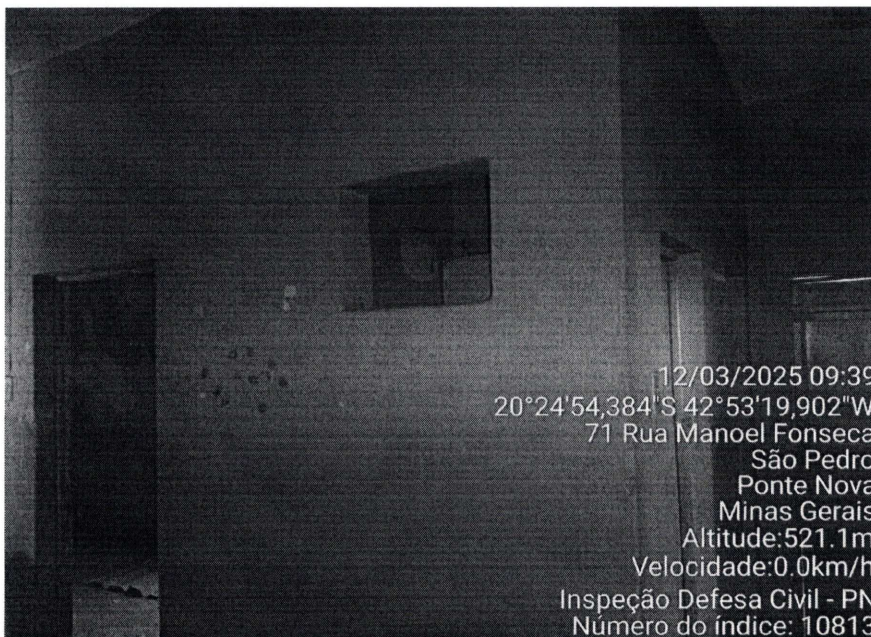
Figura 53

Vão de janela, destinado a ventilação dos banheiros (sanitários) nº 3 e nº 4, está posicionado para o interior da edificação. Em Desacordo com a NR 18.

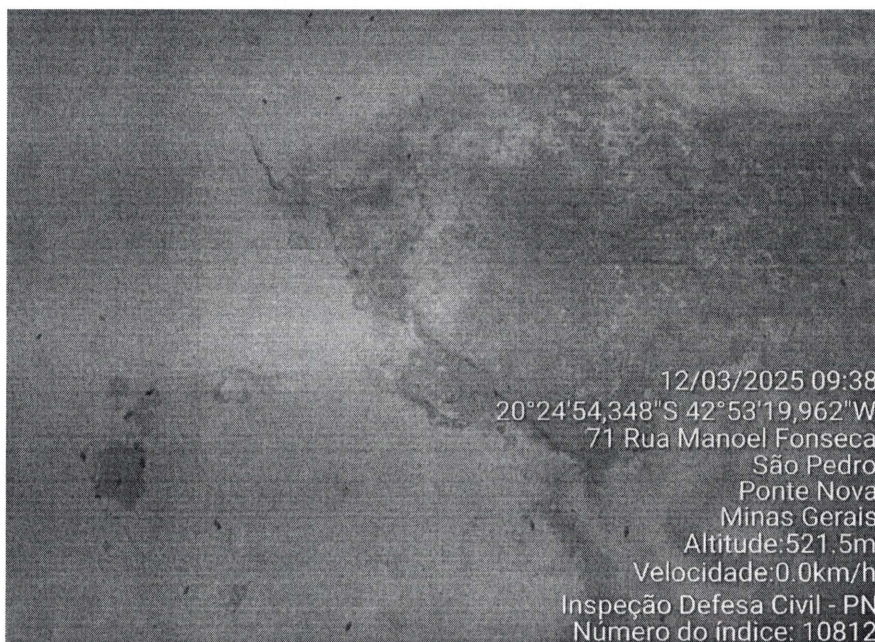
Figura 54

Trincas na alvenaria, e revestimento com presença de umidade.

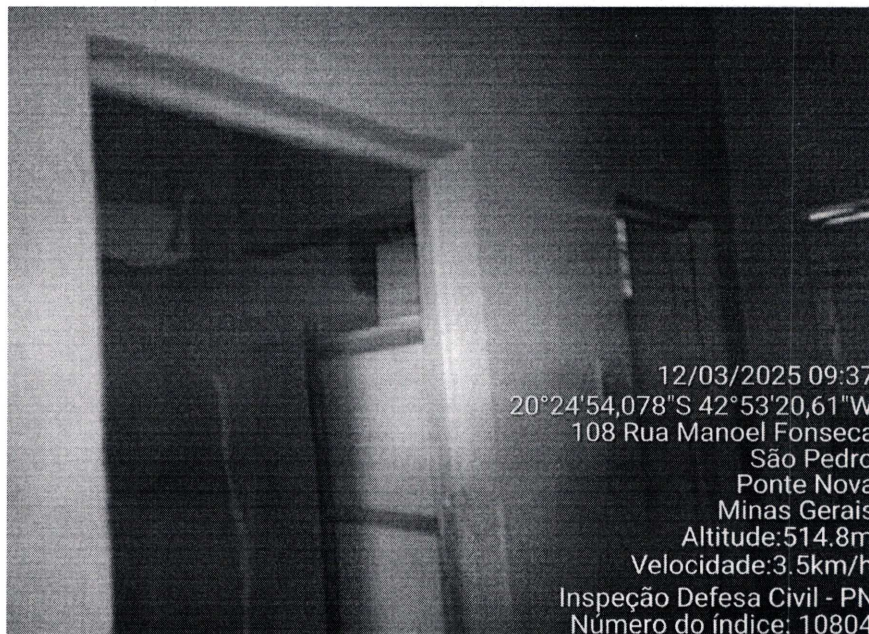
Figura 55

Entrada de acesso aos banheiros (nº 3 e nº 4). Área de ventilação interligadas entre os banheiros.

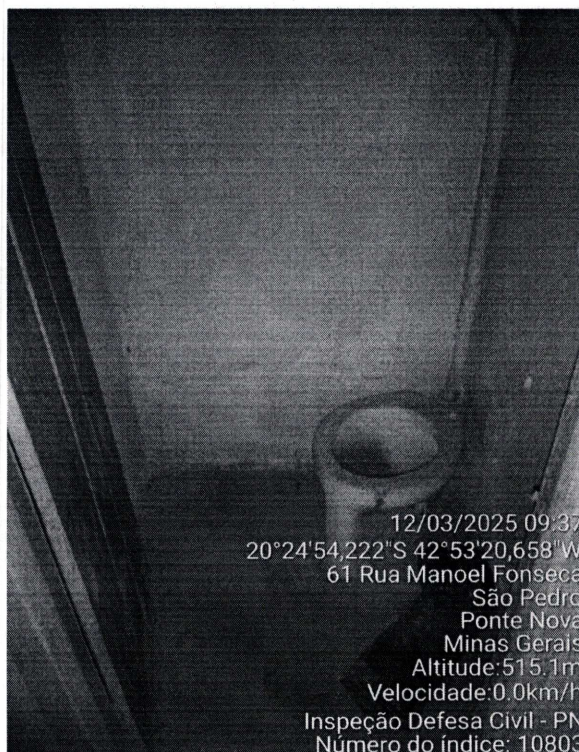
Figura 56

Vista interna do banheiro nº 3 (Sanitário), não apresenta dimensões adequadas, área de ventilação adequada, lavabo para higienização, ausência de revestimento no piso e paredes.

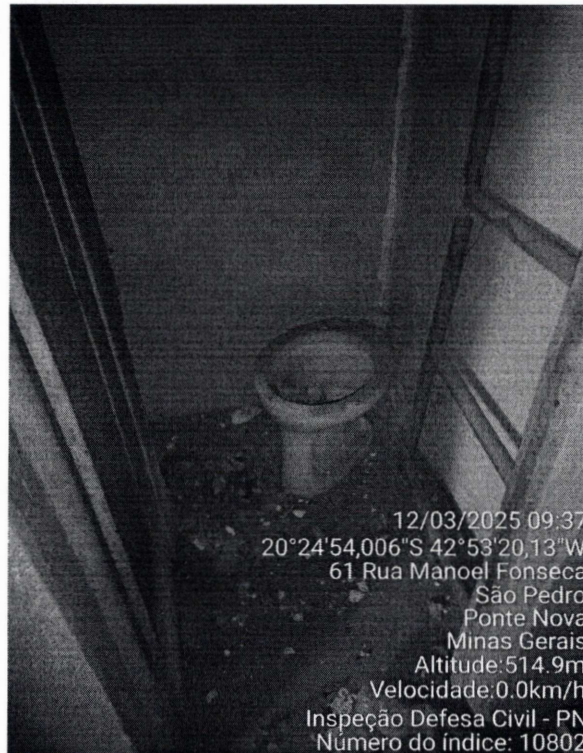
Figura 57

Vista interna do banheiro nº 4 (Sanitário), não apresenta dimensões adequadas, área de ventilação adequada, lavabo para higienização, ausência de revestimento no piso e paredes.

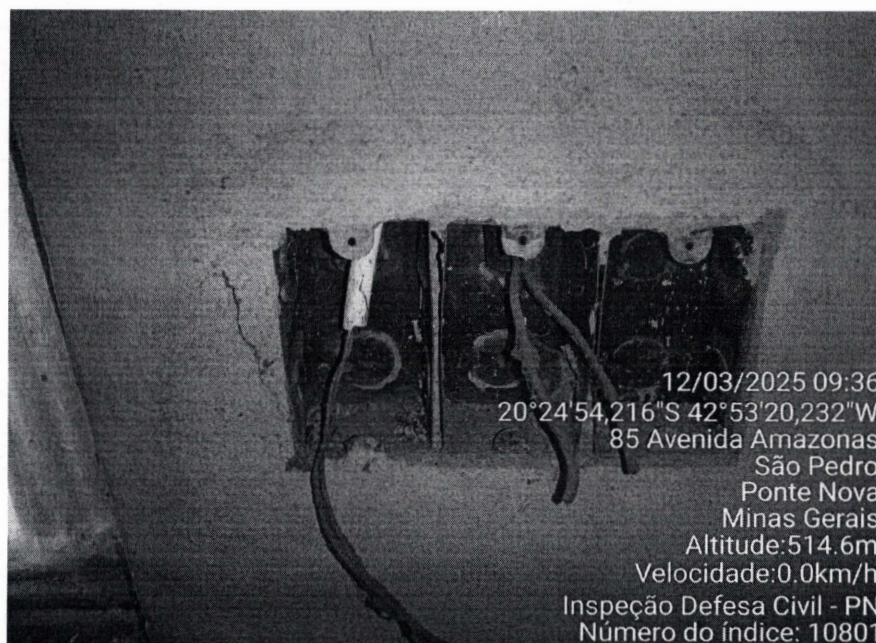
Figura 58

Instalação elétrica em desacordo com a norma ABNT NBR 5410:2004.

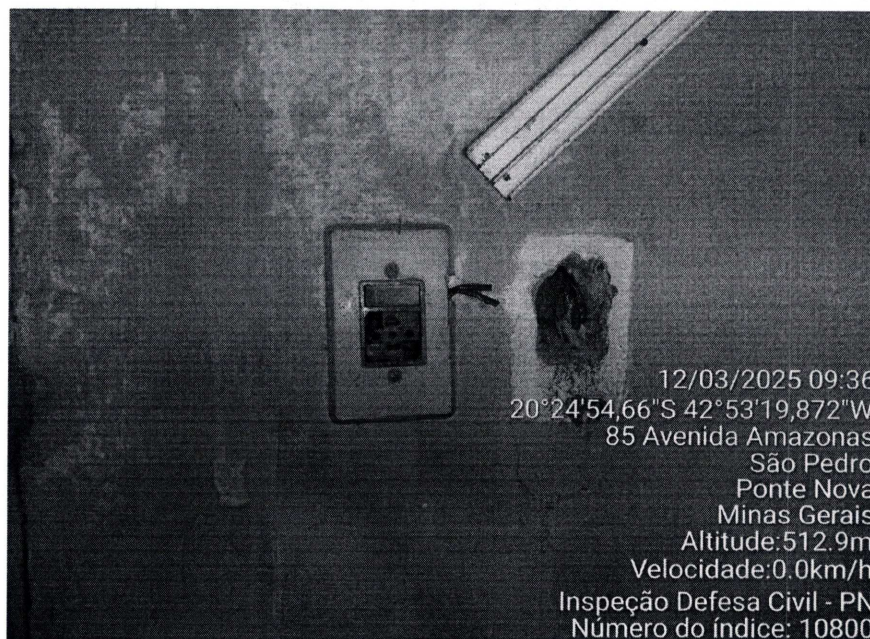
Figura 59

Instalação elétrica em desacordo com a norma ABNT NBR 5410:2004.

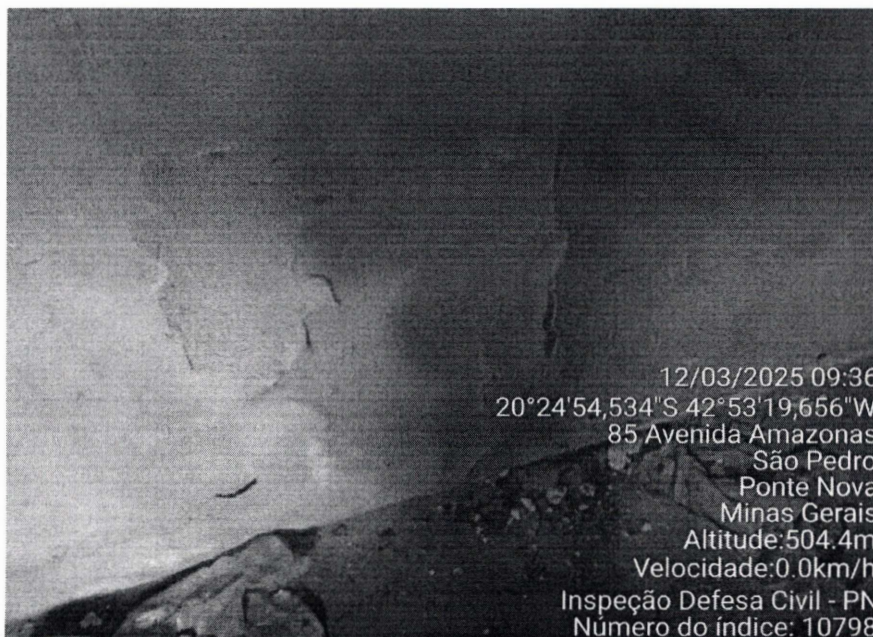
Figura 61

Instalações elétricas aparentes e sem condições de uso; desprendimento do revestimento da alvenaria.

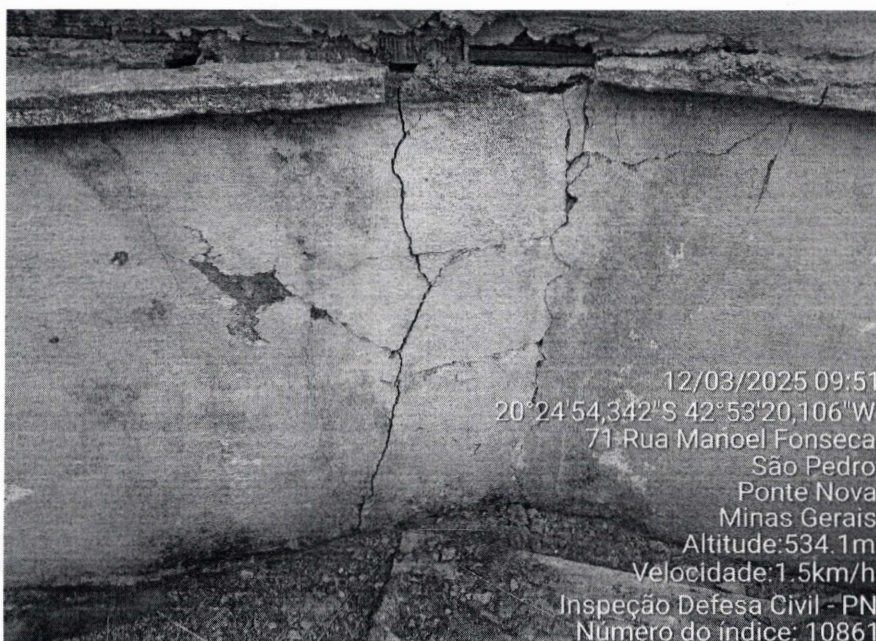
Figura 62

Rachaduras na alvenaria que esta executada acima da laje de teto da Creche.

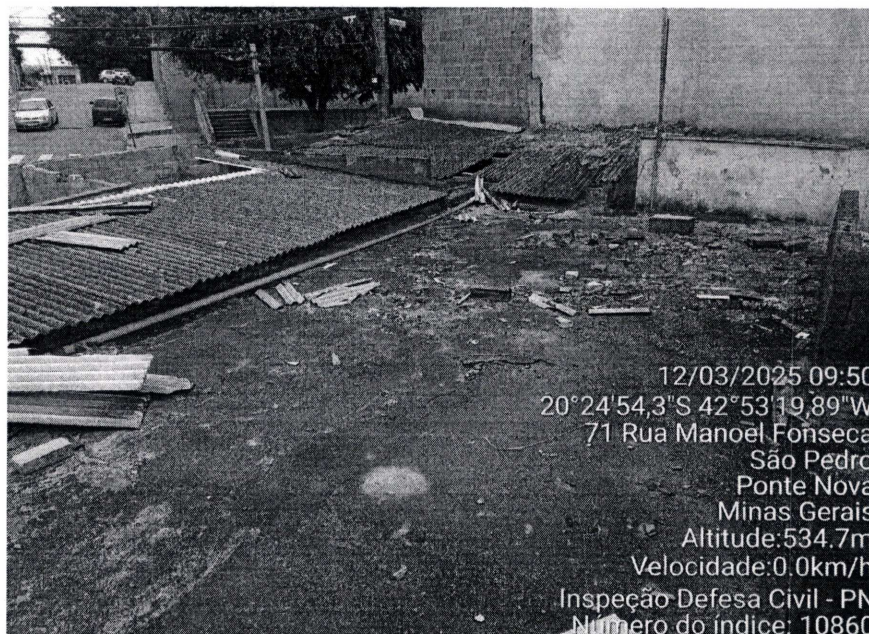
Figura 63

Vista da laje e telhado da Creche.
Laje com presença de infiltração, fissuras; telhas danificadas.

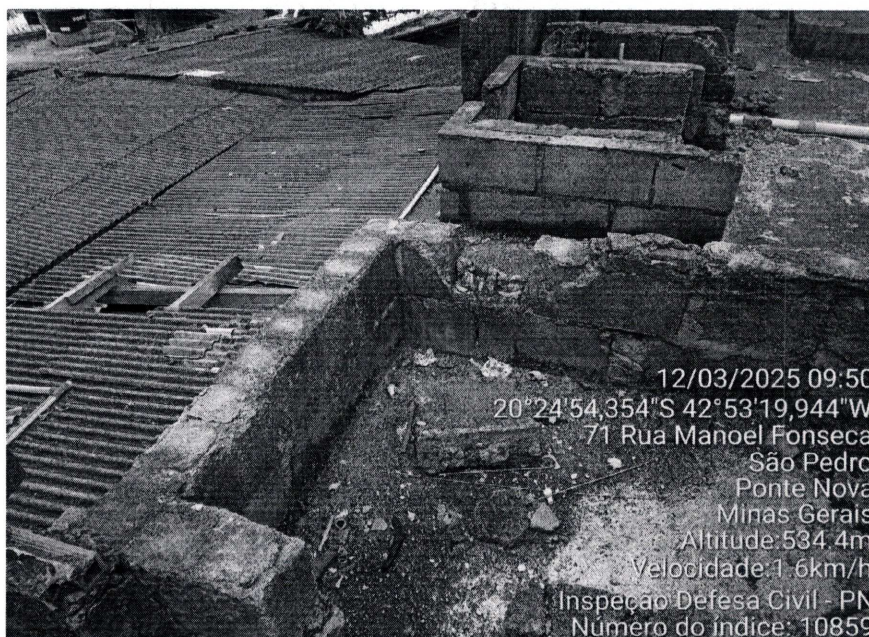
Figura 64

Alvenaria de apoio as caixas d'água acima da laje totalmente danificada.

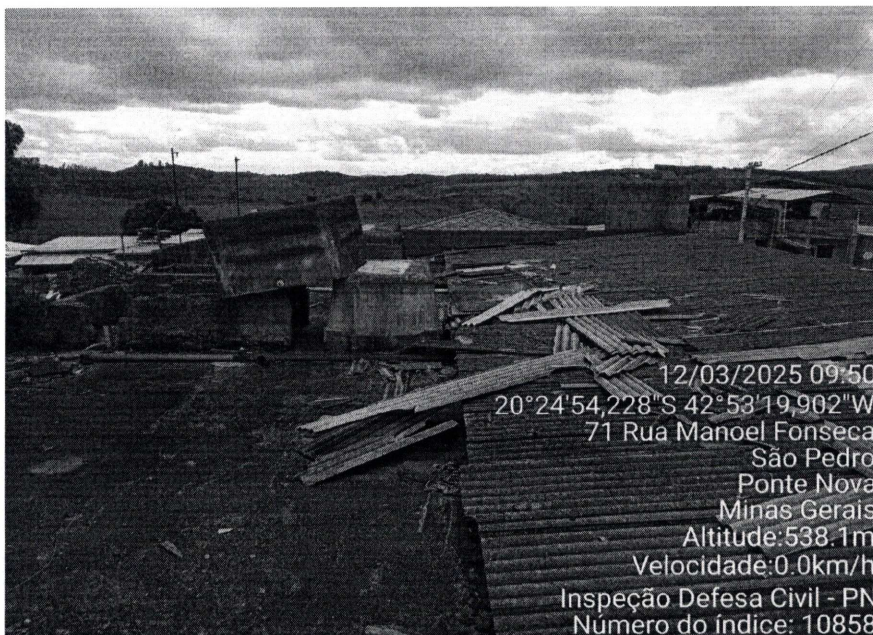
Figura 65

Vista parcial do telhado da Creche, todos os componentes básicos da edificação apresenta patologias; Rede hidráulica, cobertura, laje de concreto armado, alvenaria.
