Em atendimento ao Ofício acima epigrafado que contém solicitação das providências que estão sendo tomadas para minorar os danos causados no imóvel localizado à Rua Inocêncio Alves Costa, nº 02, Centro, pela obra executada na Captação de Água e reservatório da Estação de Tratamento de Água (ETA) do DMAES, seguem algumas considerações.

## **PARECER TÉCNICO**

### **SETOR DE ENGENHARIA**

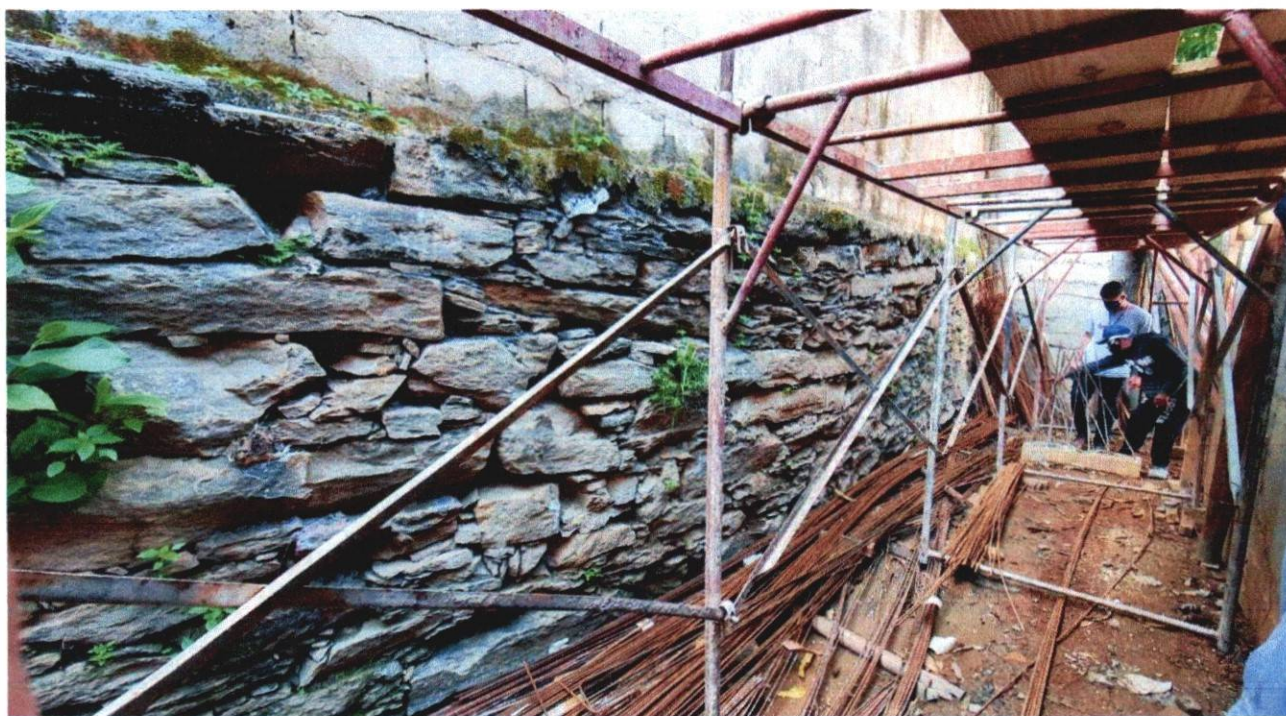
O primeiro muro é um enrocamento de pedra fincada, que provavelmente não possui fundação uma vez que, este tipo de construção é inclinado poucos graus para trás fazendo com que o próprio peso se torne a “fundação”, comumente conhecido como **muro de gravidade**. Visualmente falando, o muro é bem rústico, possuindo diversas características como a tonalidade, o desgaste das pedras e a presença de musgos, que indicam sua idade antiga, podendo até mesmo considerar uma construção de meados do século passado.

*Imagem 1 – Vista Frontal do “muro de pedras”.*

A idade elevada do muro 1 também é colocada à prova. Caso nunca tenha sido feito um tratamento em sua estrutura, é muito mais que compreensível que em um devido momento ela se movimente e/ou deixe de se portar com 100% de sua capacidade. Aparentemente o muro não apresenta qualquer sinal de ruptura ou abalo, e como dito acima, é normal que sua estrutura seja realizada um pouco inclinada (para trás), fazendo com que o peso do muro tenha que ser vencido para ir a colapso.

Tal fator é mais um diferencial, em nossa opinião, para discriminar o improvável colapso do muro. Se houve algum sinal de que o empuxo sob o mesmo fosse maior que o peso, iriam aparecer rachaduras, falhas, e até mesmo o colapso da seção. Dificilmente a estrutura se manteria intacta e sem sinais de violação.

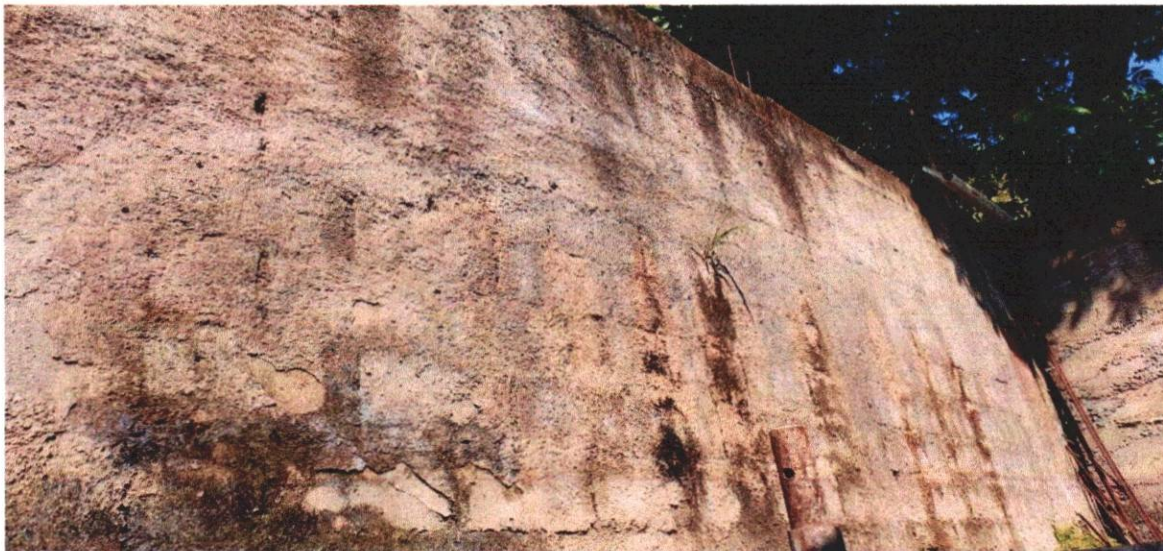
O muro três é composto por alvenaria, revestido em chapisco e se encontra acima do muro dois. Uma face do muro faz divisa com a futura caixa de areia da captação e a outra com a casa do requisitante. Observando apenas do ponto de vista frontal não é possível identificar nenhum tipo de patologia que poderia provir da obra ou de qualquer ação do DMAES. O que se observa são apenas algumas patologias naturais como “mofos”, que são causados pelas próprias intempéries naturais nas quais o muro está constantemente exposto, já que não possui nenhum tipo de revestimento ou de impermeabilização para protegê-lo. Abaixo podemos observar o muro em questão:

*Imagem 2 - Vista frontal do muro.*

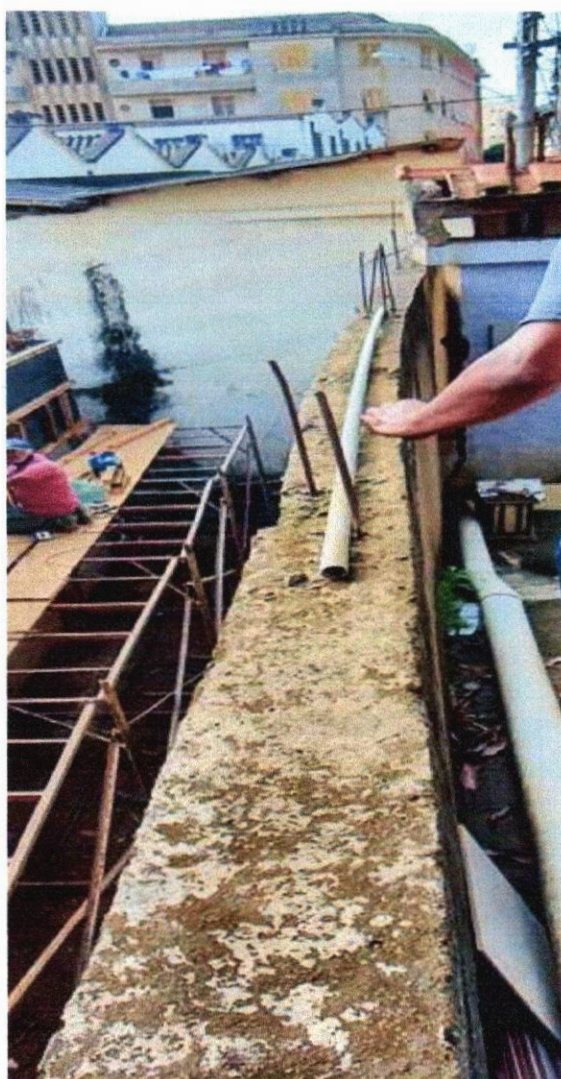
A foto acima foi tirada de dentro captação de água do DMAES, onde está sendo construída a caixa de areia. Após a vistoria deste cenário a análise foi realizada na propriedade do requisitante para verificação do outro lado do muro 3. Foi possível observar que houve um deslocamento do muro no sentido frontal, criando uma espécie de flecha e deslocando da parede da residência. Abaixo apresentaremos as fotos tiradas no local:

*Imagem 3 – Vista lateral do muro demonstrando a “curva”.*

Já a terceira trata-se meramente de uma estrutura de vedação, não possuindo qualquer valor estrutural e não sendo capaz de aguentar esforços solicitantes provindos do lote. O que nos leva a crer que a primeira parte seria responsável por tal situação e a terceira ter meramente a função de vedação. Analisando os dados, nos perguntamos se a real razão da construção do muro 3 em cima do muro 1 seria a solução de um problema estrutural, ou uma mera demarcação e proteção de terreno, não existe também uma devida definição de quem é o proprietário do muro. Podemos afirmar apenas que existe uma flexão na estrutura, e ela não irá aguentar os devidos esforços se não for realizada uma intervenção.

Em nosso diagnóstico, acreditamos que estamos diante de uma solicitação de empuxo, causado pela movimentação de terra da própria residência do requisitante. Essa movimentação, no entanto, não pode ser aferida como resultado das atitudes da autarquia sem que antes seja feito um estudo de caso por um profissional de solos capacitado. Dessa forma aconselhamos que o requisitante contrate devidamente os estudos necessários e que esclareça melhor sobre quem é o responsável pelo muro 3 e sua devida função.

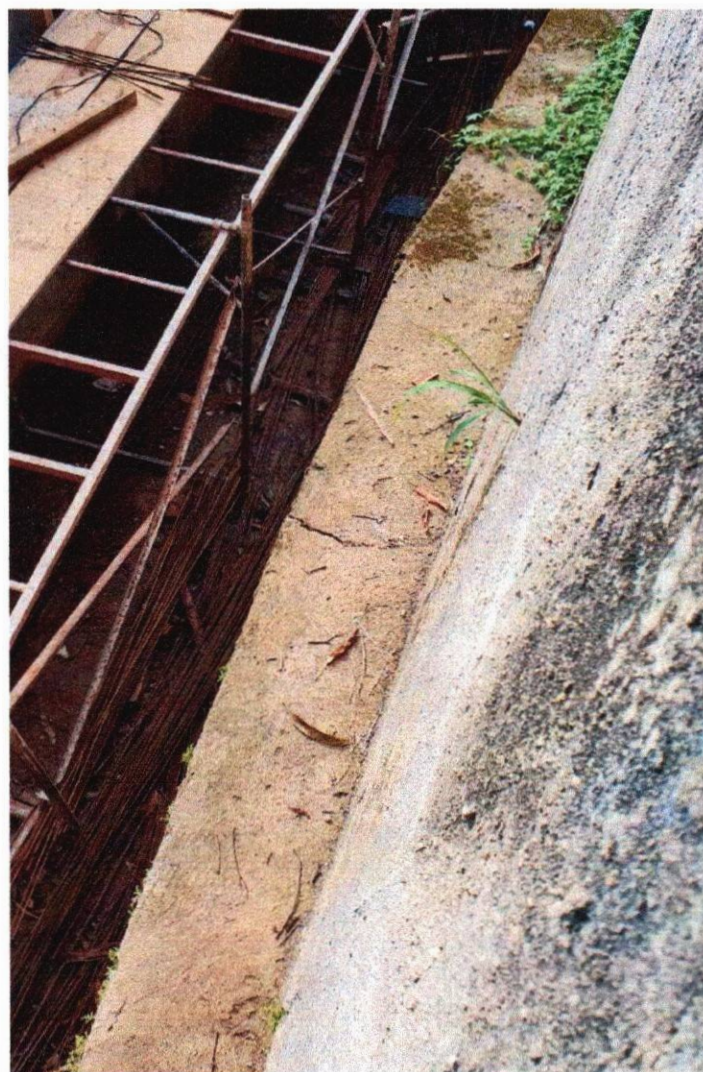
*Imagem 4 – Vista lateral do muro demonstrando a rachadura.*
