Ofício nº: 133/2021

Em atendimento ao Ofício acima epigrafado que contém solicitação das providências que estão sendo tomadas para minorar os danos causados no imóvel localizado à Rua Inocêncio Alves Costa, nº 02, Centro, pela obra executada na Captação de Água e reservatório da Estação de Tratamento de Água (ETA) do DMAES, seguem algumas considerações.

PARECER TÉCNICO

SETOR DE ENGENHARIA

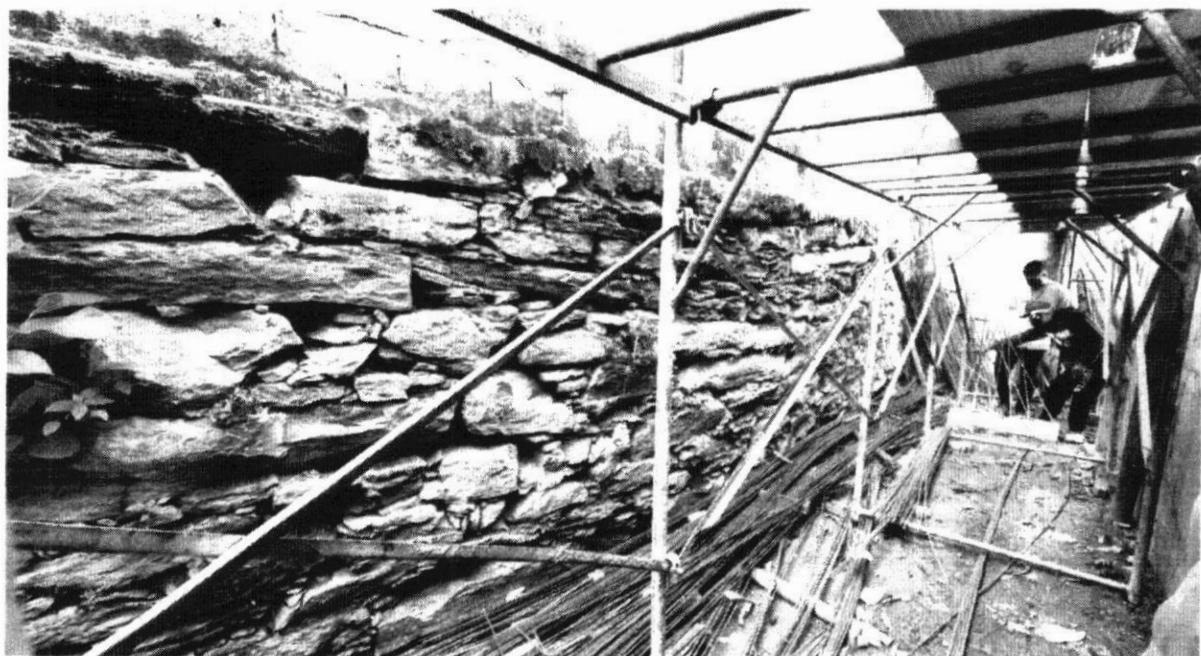
O primeiro muro é um enrocamento de pedra fincada, que provavelmente não possui fundação uma vez que, este tipo de construção é inclinado poucos graus para trás fazendo com que o próprio peso se torne a "fundação", comumente conhecido como **muro de gravidade**. Visualmente falando, o muro é bem rústico, possuindo diversas características como a tonalidade, o desgaste das pedras e a presença de musgos, que indicam sua idade antiga, podendo até mesmo considerar uma construção de meados do século passado.

Imagem 1 – Vista Frontal do “muro de pedras”.

A idade elevada do muro 1 também é colocada à prova. Caso nunca tenha sido feito um tratamento em sua estrutura, é muito mais que compreensível que em um devido momento ela se movimente e/ou deixe de se portar com 100% de sua capacidade. Aparentemente o muro não apresenta qualquer sinal de ruptura ou abalo, e como dito acima, é normal que sua estrutura seja realizada um pouco inclinada (para trás), fazendo com que o peso do muro tenha que ser vencido para ir a colapso.

Tal fator é mais um diferencial, em nossa opinião, para descredibilizar o improvável colapso do muro. Se houve algum sinal de que o empuxo sob o mesmo fosse maior que o peso, iriam aparecer rachaduras, falhas, e até mesmo o colapso da seção. Dificilmente a estrutura se manteria intacta e sem sinais de violação.

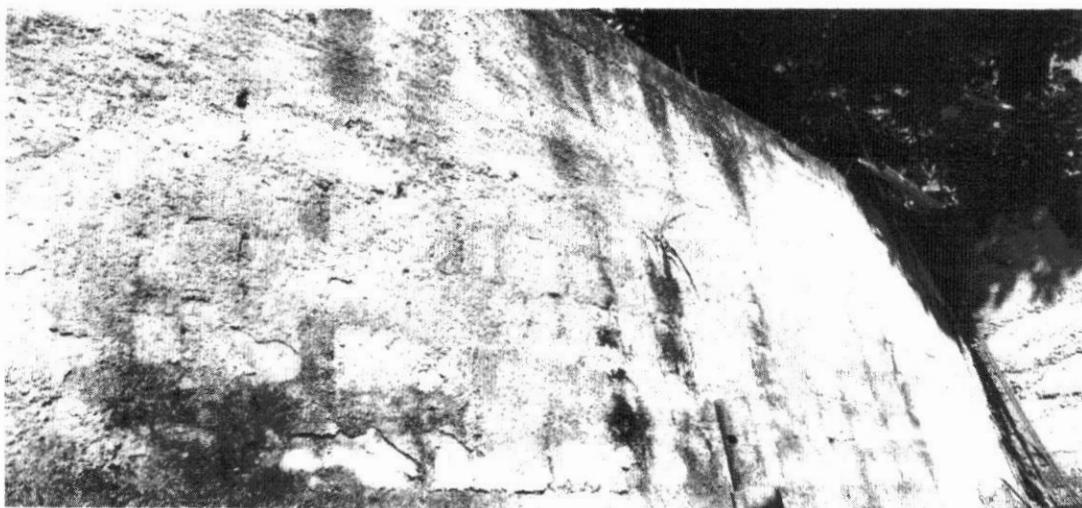
O muro três é composto por alvenaria, revestido em chapisco e se encontra acima do muro dois. Uma face do muro faz divisa com a futura caixa de areia da captação e a outra com a casa do requisitante. Observando apenas do ponto de vista frontal não é possível identificar nenhum tipo de patologia que poderia provir da obra ou de qualquer ação do DMAES. O que se observa são apenas algumas patologias naturais como "mofos", que são causados pelas próprias intempéries naturais nas quais o muro está constantemente exposto, já que não possui nenhum tipo de revestimento ou de impermeabilização para protegê-lo. Abaixo podemos observar o muro em questão:

Imagen 2 - Vista frontal do muro.

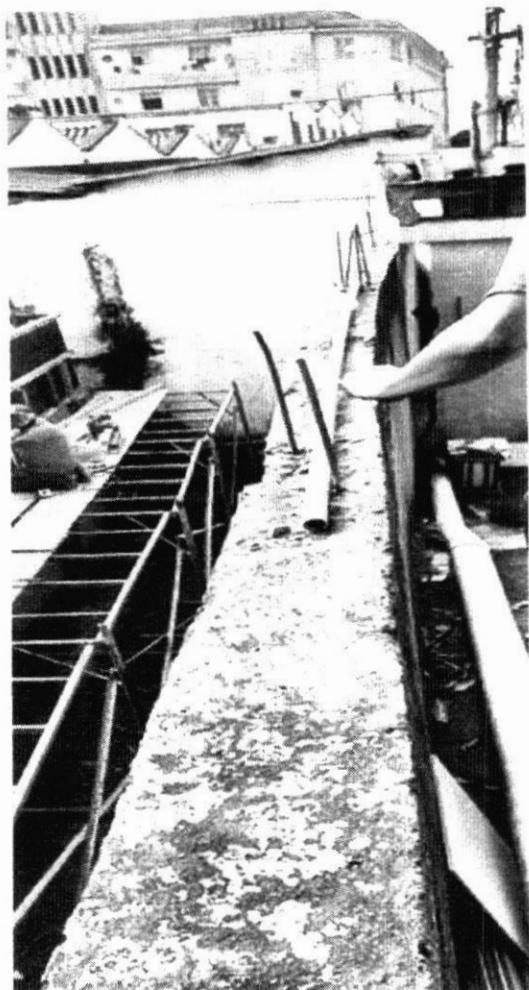
A foto acima foi tirada de dentro captação de água do DMAES, onde está sendo construída a caixa de areia. Após a vistoria deste cenário a análise foi realizada na propriedade do requisitante para verificação do outro lado do muro 3. Foi possível observar que houve um deslocamento do muro no sentido frontal, criando uma espécie de flecha e deslocando da parede da residência. Abaixo apresentaremos as fotos tiradas no local:

Imagen 3 – Vista lateral do muro demonstrando a “curva”.

Já a terceira trata-se meramente de uma estrutura de vedação, não possuindo qualquer valor estrutural e não sendo capaz de aguentar esforços solicitantes provindos do lote. O que nos leva a crer que a primeira parte seria responsável por tal situação e a terceira ter meramente a função de vedação. Analisando os dados, nos perguntamos se a real razão da construção do muro 3 em cima do muro 1 seria a solução de um problema estrutural, ou uma mera demarcação e proteção de terreno, não existe também uma devida definição de quem é o proprietário do muro. Podemos afirmar apenas que existe uma flexão na estrutura, e ela não irá aguentar os devidos esforços se não for realizada uma intervenção.

Em nosso diagnóstico, acreditamos que estamos diante de uma solicitação de empuxo, causado pela movimentação de terra da própria residência do requisitante. Essa movimentação, no entanto, não pode ser aferida como resultado das atitudes da autarquia sem que antes seja feito um estudo de caso por um profissional de solos capacitado. Dessa forma aconselhamos que o requisitante contrate devidamente os estudos necessários e que esclareça melhor sobre quem é o responsável pelo muro 3 e sua devida função.

Gostaríamos de lembrar também que os solos possuem tendência natural à movimentação e deslocamento, principalmente quando acometidos a uma região inclinada. Dessa maneira é necessário que seja garantida, através de testes e verificações, que as condições do terreno estão de acordo e que o mesmo possua drenagem, compactação e quaisquer outras medidas necessárias para garantir a estabilidade do solo.

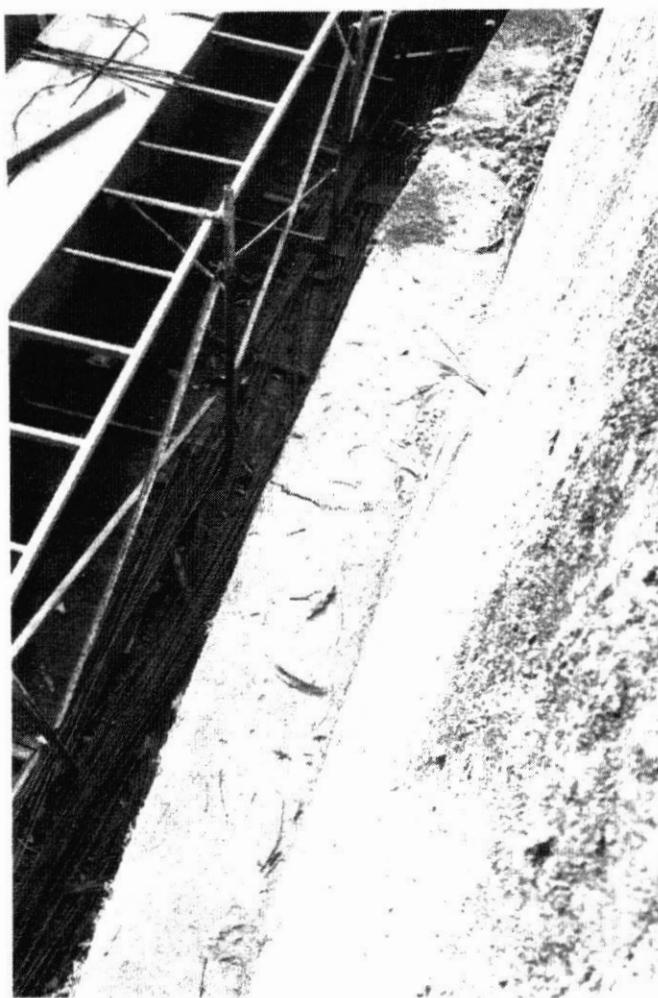
Imagen 4 – Vista lateral do muro demonstrando a rachadura.
