**Ofício nº: 165/2021**

**Assunto:** Resposta, referente à Indicação nº 466/2021.

**Parecer Técnico**

**Assunto:** resposta à indicação nº 466/2021 da Câmara Municipal de Ponte Nova.

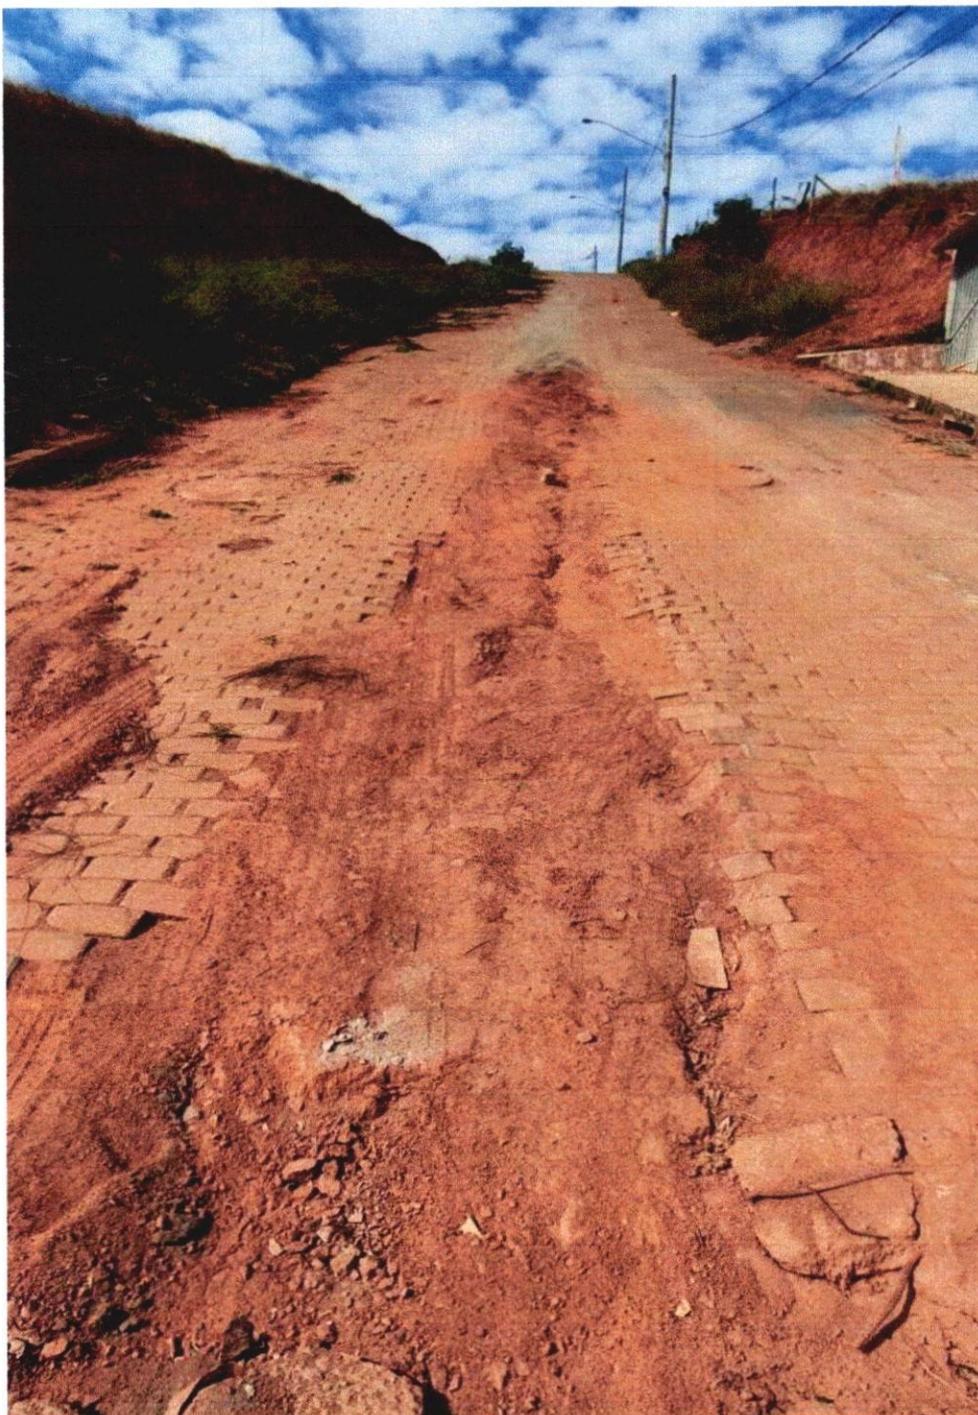
O primeiro a ser destacado encontra-se abaixo demarcado no aplicativo *Google Earth* (imagem 2). O que pode ser observado é que a rua possui uma faixa de calçamento não executado. Este fato já vinha sendo cobrado pelo setor de engenharia à contratada e, após a visita técnica, a mesma se comprometeu em realizar os reparos correspondentes ao seu serviço até o final do mês.

*Figura 1: Faixa de pista inacabada*

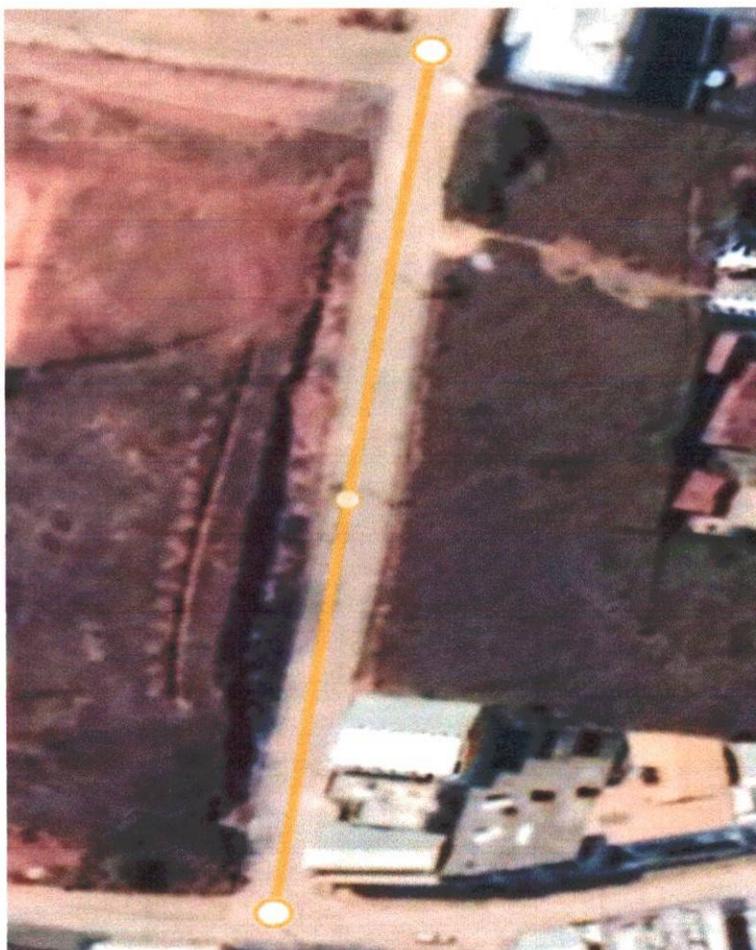
*Figura 2: Faixa de pista inacabada visualizada no Google Earth*

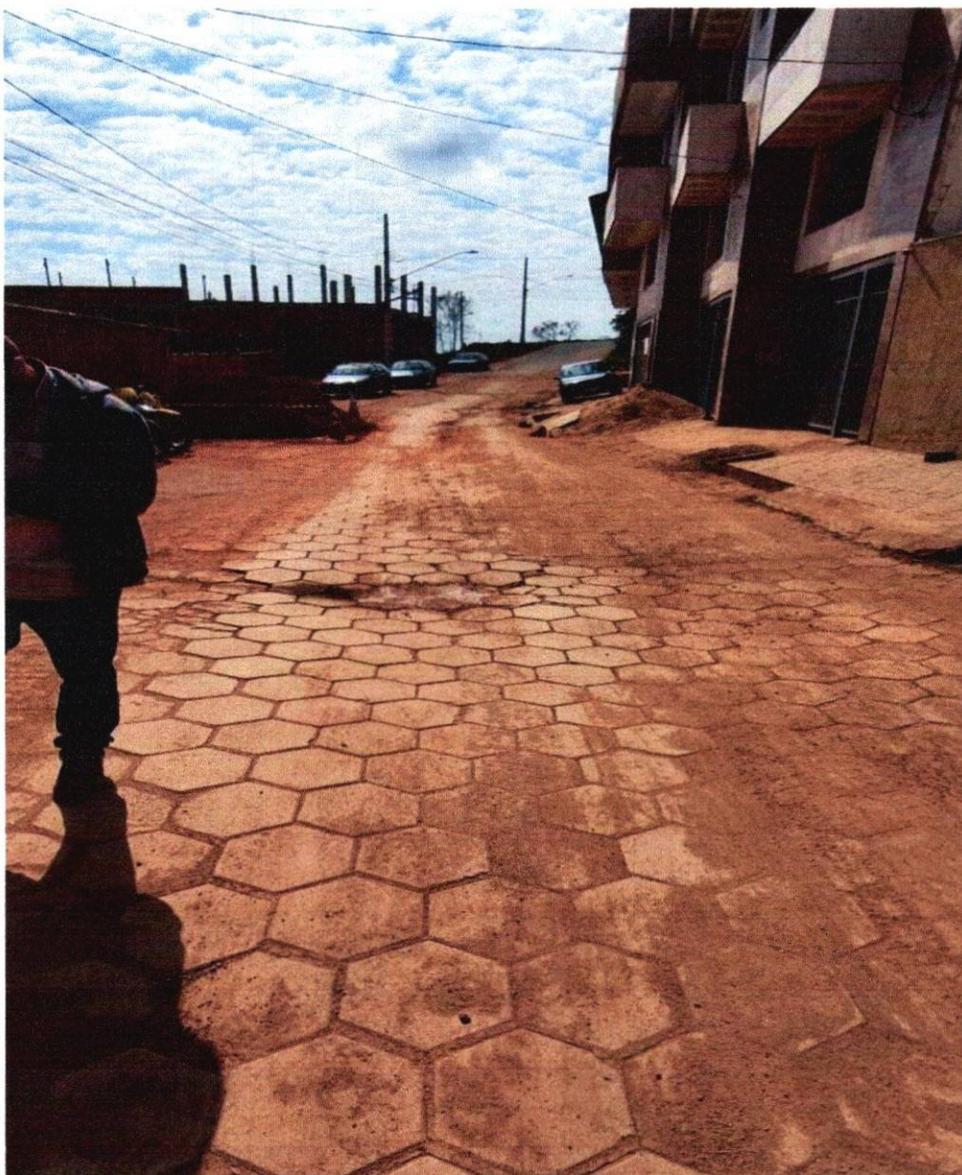
O segundo ponto ocorreu logo na esquina do primeiro. Nesta localização especificamente, foi observado o problema de vazamento na via, e a moradora da casa à frente foi comunicada verbalmente diversas vezes pelos próprios operários da obra sobre a necessidade de se reparar o vazamento oriundo da rede da casa. Abaixo iremos anexar as fotos do local e de como se encontra atualmente, como no primeiro exemplo. Iremos reparar o local até o final do mês.

*Figura 3: Depressão em frente à casa do morador.*

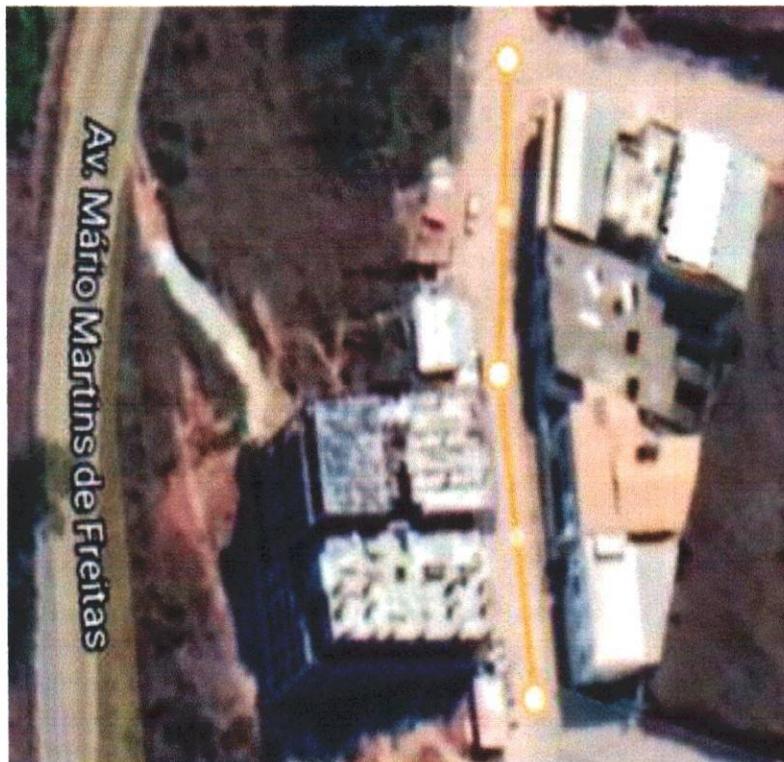
*Figura 4: Local do ocorrido visualizado no Google Earth*

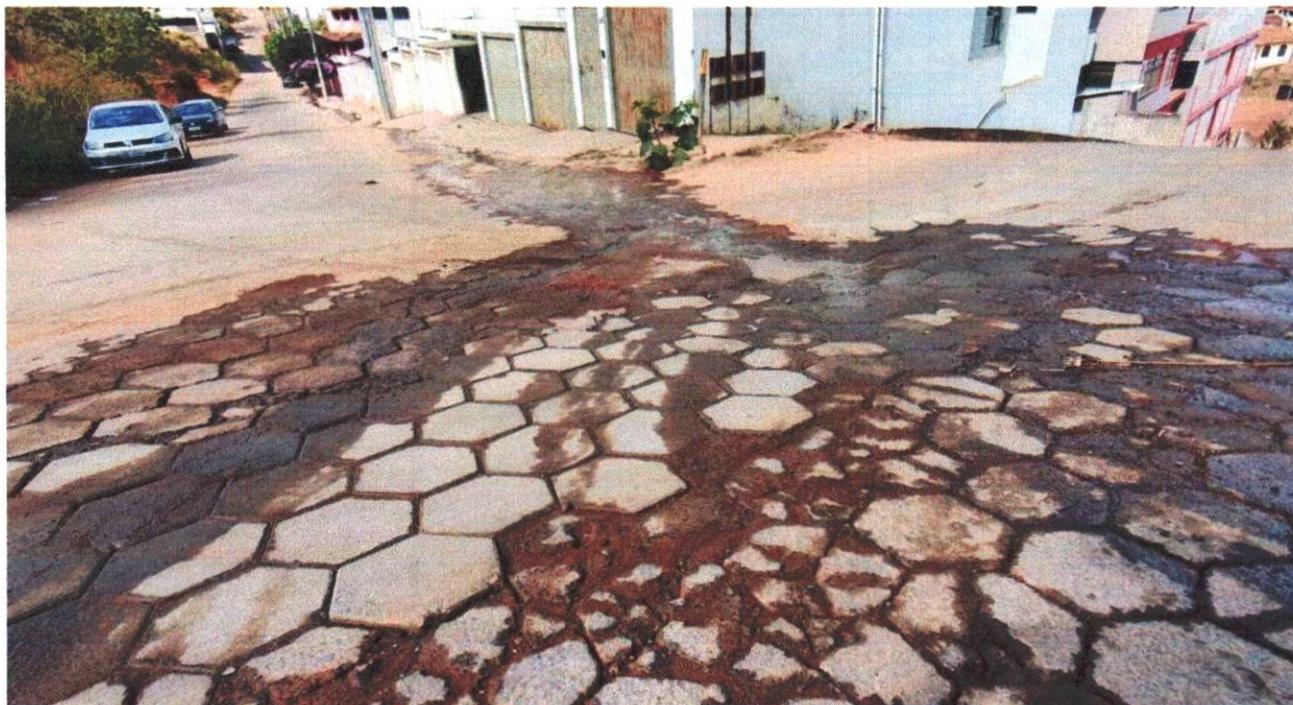
O terceiro ponto foi um pouco mais abaixo e se encontra na esquina acima da Faculdade Dinâmica. Podemos observar que o calçamento colocado pela empresa teve sua estrutura danificada. Não se pode afirmar com certeza sob os motivos que possivelmente levaram o comportamento do calçamento, contudo gostaríamos de destacar o que já foi dito acima e será exemplificado no termo aditivo: **“blocos existentes em muitos casos estavam quebrados”** sendo assim acreditamos ser completamente possível que durante sua remoção os mesmos tenham sua estrutura ainda mais comprometida de uma forma não aparente que impediria o calceteiro de identificar o fato.

Ressaltamos também um fato muito importante para o assunto: quando se retira um calçamento de sua composição original, **é humanamente impossível fazer com que os blocos sejam assentados exatamente da mesma maneira como antes**, sendo comum,

na engenharia, que ao reassentar o calçamento o calceteiro aproveite de partes de bloquetes apenas para compor espaços menores que não podem ficar sem pedra. Não é o caso da foto abaixo, por isso adotaremos a correção da situação.

*Figura 5: Bloquetes danificados.*

Por ter sido aditado justamente para evitar este tipo de situação, requisitamos a empreiteira que seja feita a substituição de todos os bloquetes quebrados na extensão de sua faixa de trabalho.

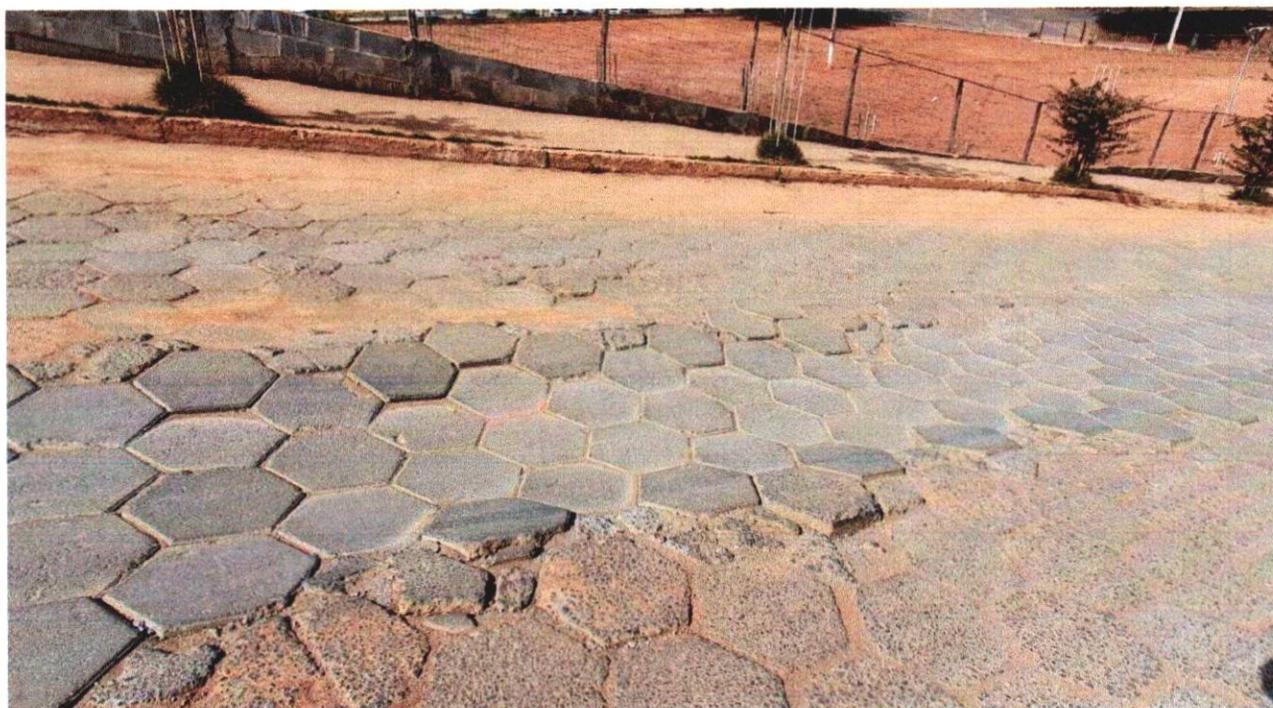
O quarto e o quinto ponto foi observado logo ao lado da “Faculdade Dinâmica”, no qual é constado uma certa depressão na vala alterada pelo DMAES. A empresa contratada irá também realizar a recuperação destes trechos, porém, gostaríamos de salientar que as depressões que se encontram fora da vala do DMAES não surgiram por resultado dos nossos trabalhos, portanto, não podemos assumir a responsabilidade de seu reparo.

*Figura 6: Depressão ao lado da Faculdade Dinâmica.*

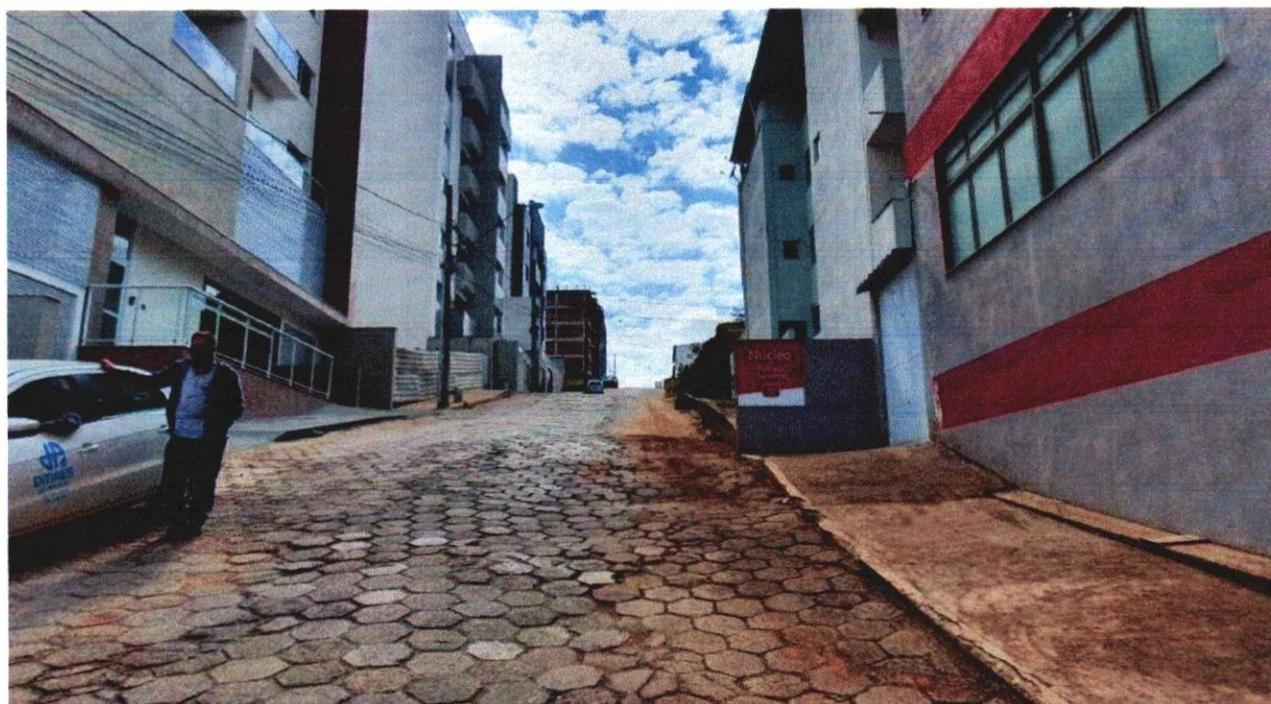
*Figura 7: Depressão ao lado da Faculdade Dinâmica.*

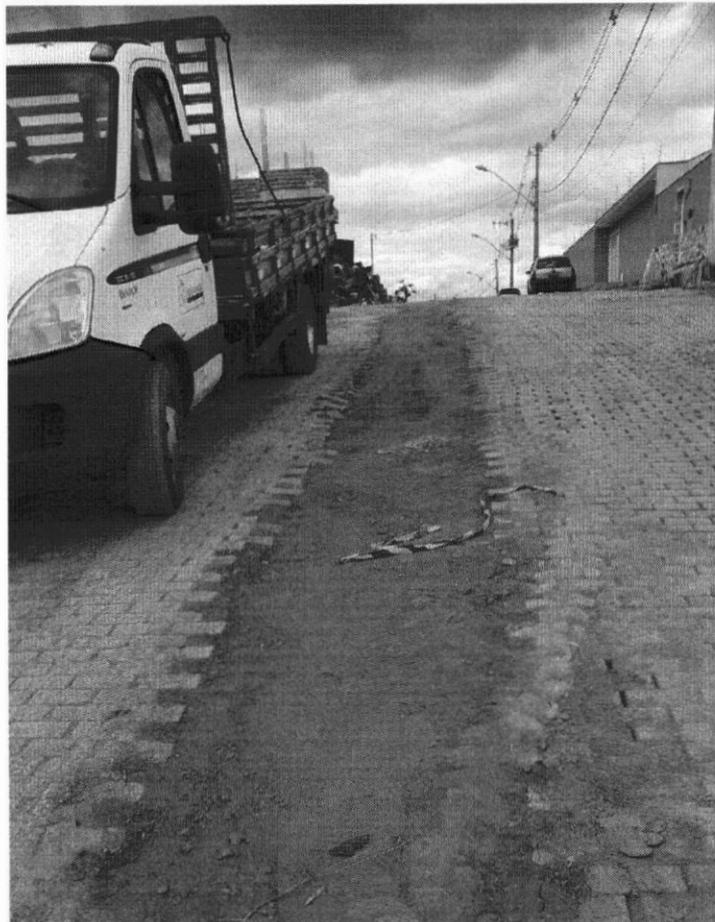
Em relação à pavimentação apesar da vala ser escavada em uma faixa de aproximadamente 1,2 metros de largura, os blocos ao serem retirados sofrem uma dilatação de aproximadamente 0,25 m de cada um dos lados da vala, sendo assim a vala de 1,2 m de largura se transforma em uma faixa deslocada de 1,7 m. A rua em média, possui cerca de 8,5 metros de extensão, sendo que o DMAES está comprometendo apenas os 1,7m como citado a cima e demonstrado na Figura 1.

*Figura 1 – Vala realizada pela empresa.*

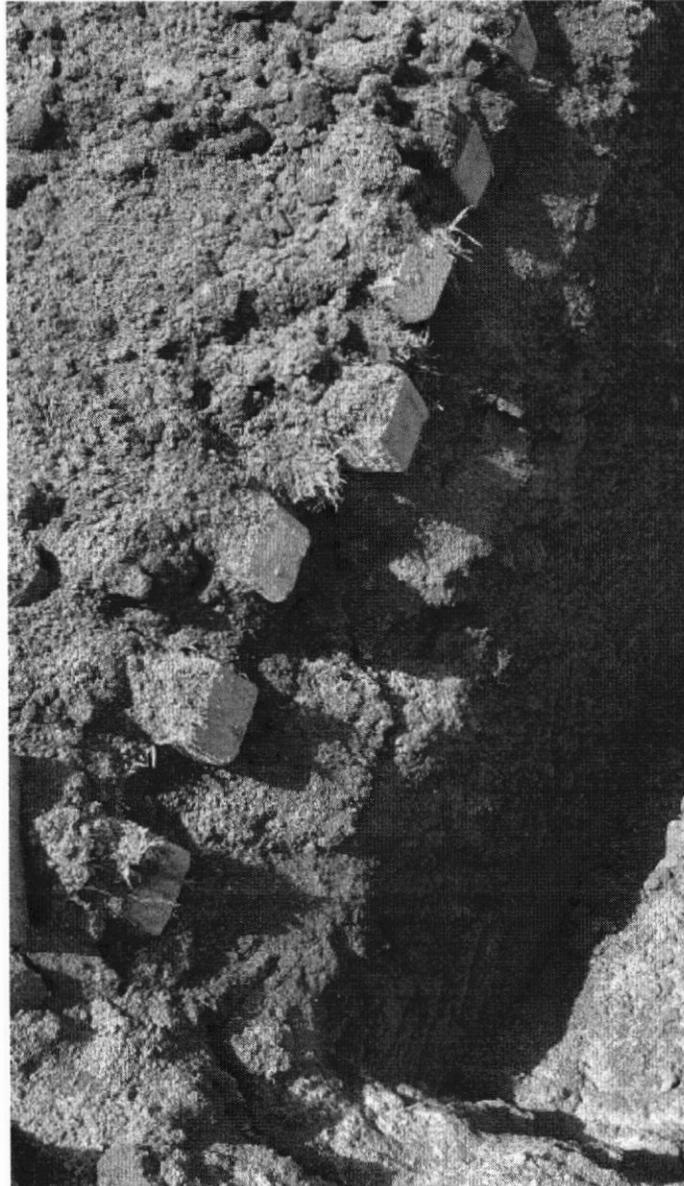
Durante a execução do serviço foi observado que a pavimentação, na época de sua execução, não foi feita de maneira ideal, pois não há uma base entre os blocos de concreto e o solo, tornando o pavimento mais suscetível a dilatações e movimentações quando exposto a um esforço mais concentrado e frequente. Na figura 2 é demonstrado esta ausência. O DMAES também vem por meio deste documento informar que, as ruas onde acontecem as intervenções já se encontravam com a presença de imperfeições como piso irregular com afundamentos em alguns pontos, falhas no calçamento de pavimentação como mostra a figura 3.

*Figura 2 – Demonstrando a ausência de base no pavimento.*

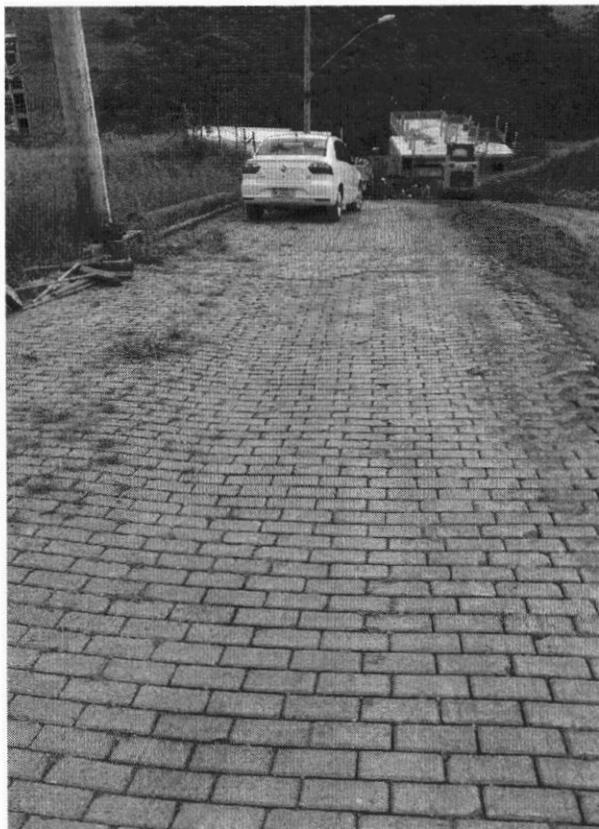
*Figura 3 – Demonstrando as condições do pavimento apenas com o traslado dos veículos.*
