Memorando: 012/2022

Assunto: Erosão barranco Novo Horizonte

Boa tarde, venho por meio deste memorando dissertar a respeito do ofício nº 64/2022 da Câmara Municipal de Ponte Nova, que solicita providências a serem tomadas no trecho entre as ruas José Godoi, próximo ao nº160 e a rua Ananias Pereira Vilar, bairro Novo Horizonte.

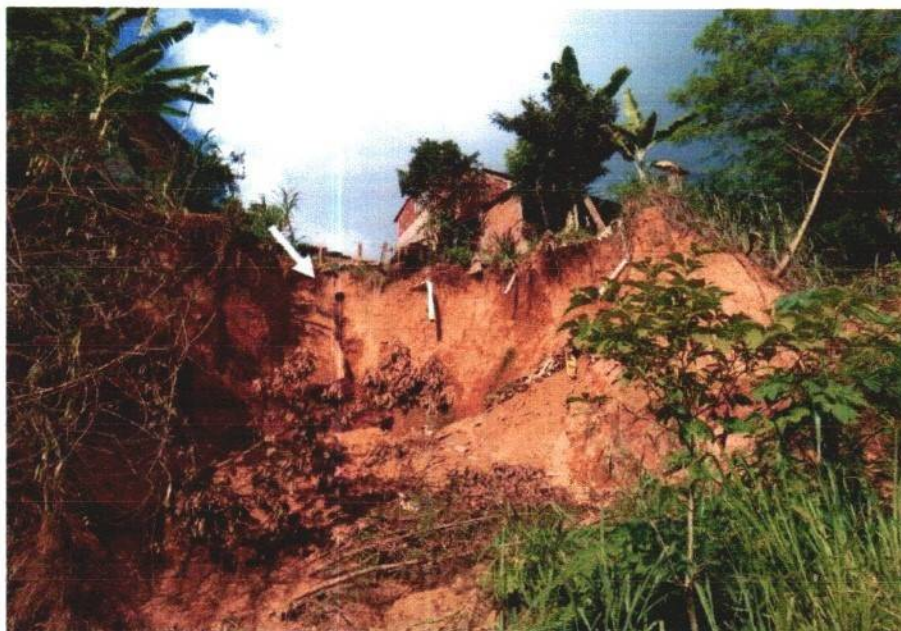
Como podemos observar nas fotos tiradas à época do ocorrido, há uma manilha de água pluvial que passa dentro do talude. Com as fortes chuvas houve um aumento do volume de água escoada pelas redes de drenagem, o que provavelmente ocasionou o vazamento da manilha no barranco fazendo com que este viesse abaixo.

Figura 1: Vista frontal do talude rompido. Atenção para a manilha de água pluvial onde a seta aponta

Ademais, reforço que ainda existe uma manilha de rede pluvial que deve ser reparada no talude para evitar novos danos no futuro.

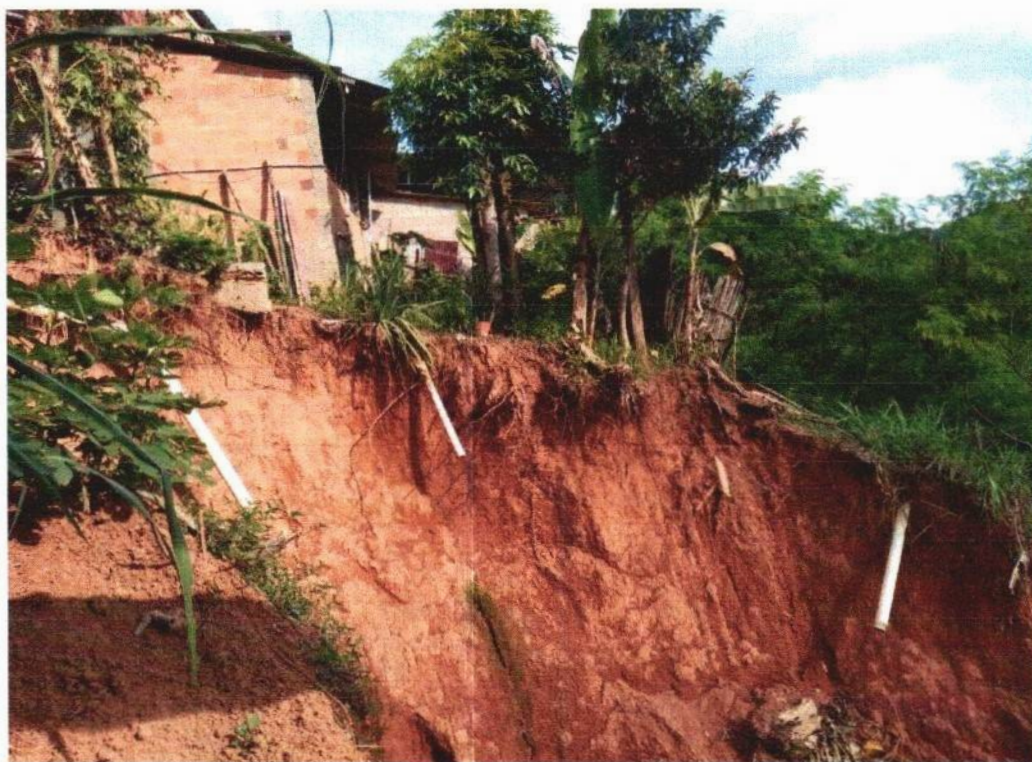
Figura 2: Tubulação de esgoto danificada e suspensa.

Ao talude ser rompido, toda a rede de esgoto que passava por ele também foi rompida. É claro constatarmos que o problema foi ocasionado pelas águas das chuvas nas redes de drenagem, uma vez que o trecho não apresentou problemas durante o período seco do ano. Se o vazamento responsável pelo rompimento do talude fosse proveniente de esgoto o mesmo já teria sido rompido há muito tempo, uma vez que, a vazão das redes de esgoto é constante ao longo do ano independente de períodos chuvosos ou não.

Após vistoria e reportar o problema, o DMAES se dispôs a reparar a rede de esgoto após o fim do período de chuvas, como podemos observar a seguir:

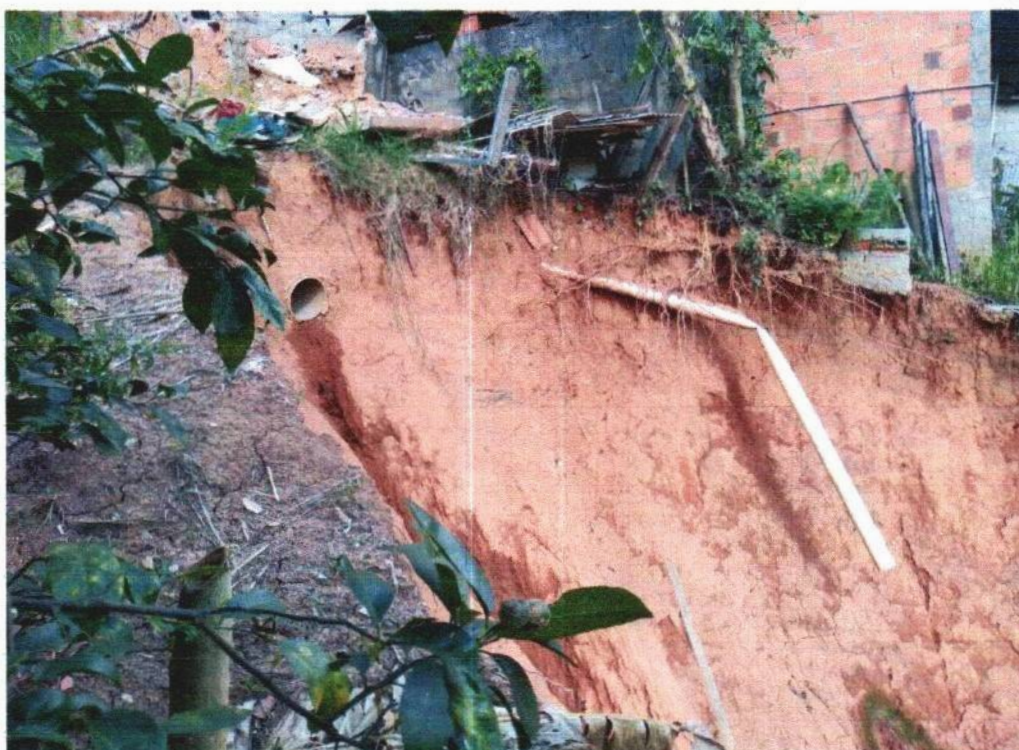
Figura 3: Detalhe manilha de água pluvial no ponto onde ocorreu rompimento do talude
