PREFEITURA MUNICIPAL DE PONTE NOVA
ESTADO DE MINAS GERAIS

Em atenção ao ofício nº 746/2022/SAPL/DGRI, requerimento nº231/2022, protocolo 1234/2022, solicitando informações sobre a área de risco do progresso, setor do PMRR nº 11 e 12, situado a rua José Afonso Pereira, temos a informar:

RELATÓRIO DE VISTORIA TÉCNICA

RELATÓRIO TÉCNICO

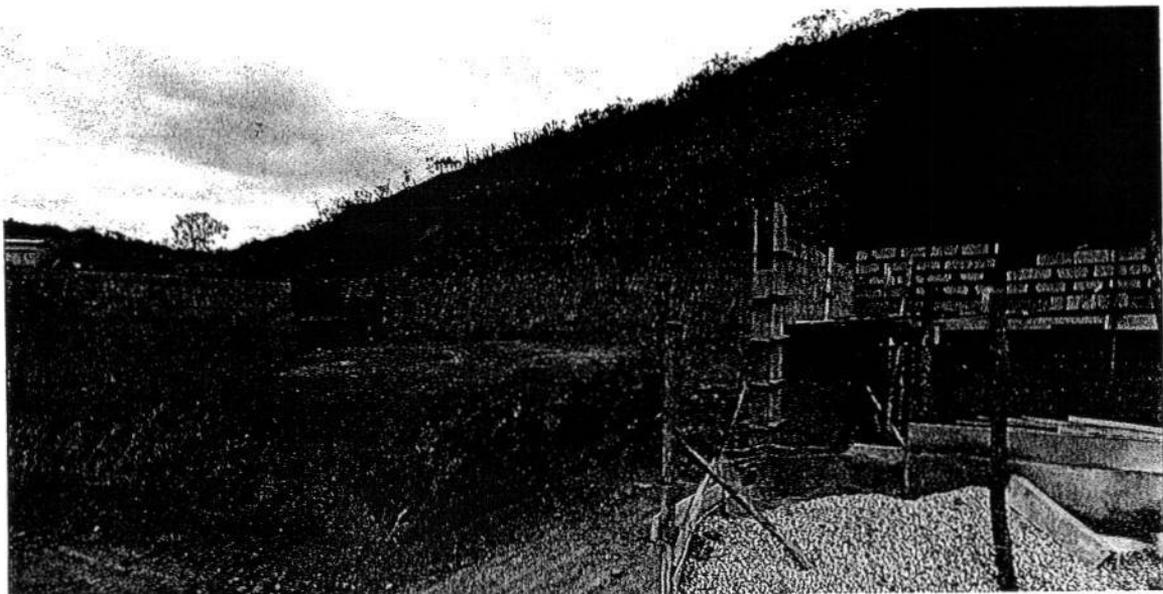
Foi constatado, após as análises de imagens do google maps de setembro de 2013, que houve terraplanagem no talude, modificando o mesmo. O loteamento é irregular e as casas não têm alvará de construção. Inclusive não há a matrícula individualizada de nenhuma das moradias vistoriadas.

Figura 2: Obras sendo realizadas no local em setembro de 2013 – Fonte: Google Maps

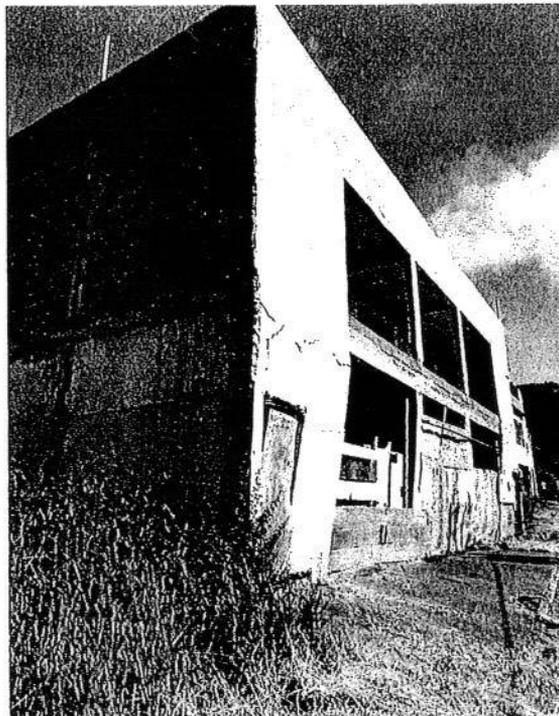
Algumas trincas já são visíveis e há um embarrigamento no muro, todas as moradias se encontravam desocupadas no momento da vistoria.

Figura 3: Rachaduras na parede, casa sem número

Conclui-se que, para aumentar a segurança de toda a área será realizado o isolamento de toda a rua. No entanto, é necessário, para informações mais detalhadas do local, que seja realizado um laudo técnico, com ART, com informações mais específicas de toda a área do talude, relatando quais seriam as intervenções necessárias para os problemas encontrados.

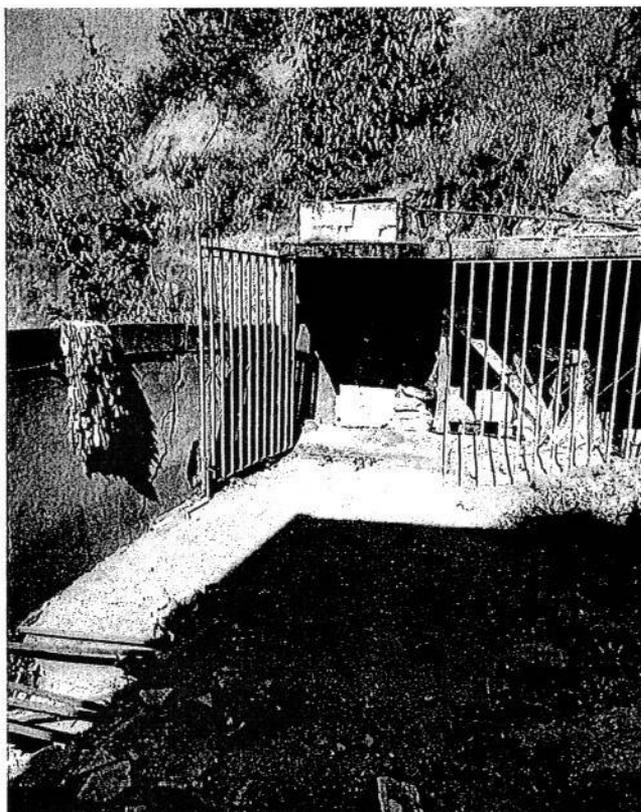
Figura 4: Uma das inúmeras trincas no local, casa número 79

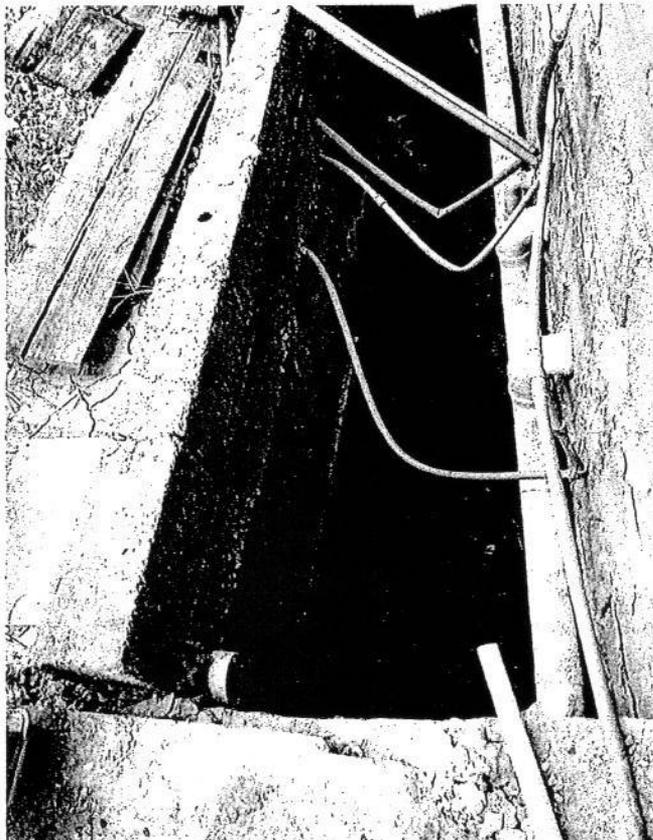
Figura 5: O muro já apresenta algumas patologias, casa número 79

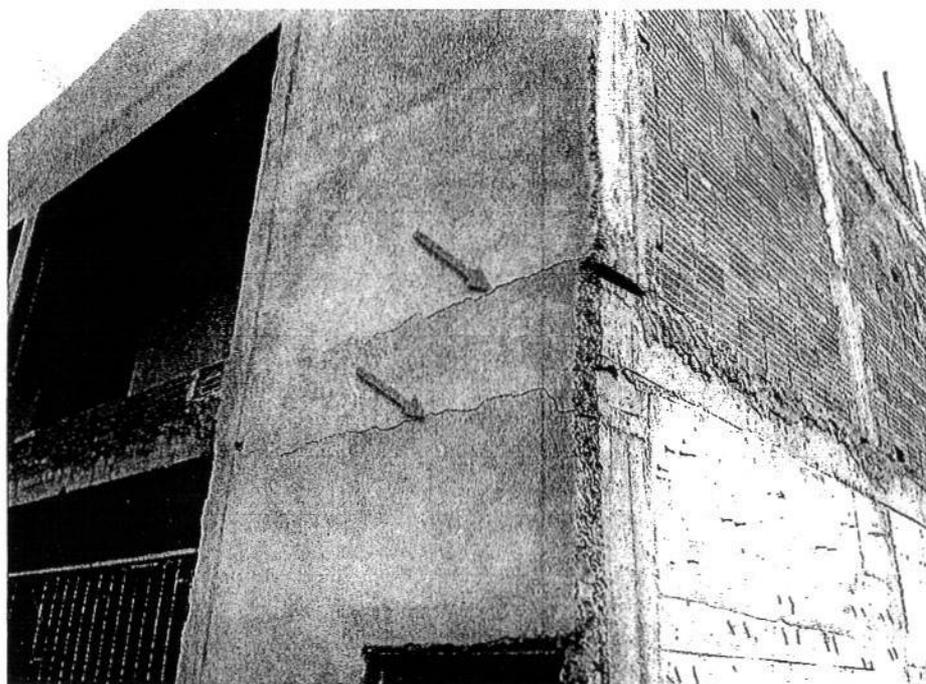
Ao vistoriar o imóvel, pôde-se constatar que a estrutura do mesmo apresentava trincas e fissuras na sua estrutura que provavelmente surgiram devido pressão exercida na edificação pela movimentação de massa da encosta nos fundos da construção.

Figura 3: Trincas na estrutura.

Aconselha-se a não permanência de moradores no imóvel, até que sejam tomadas as devidas providências. Ainda, considerando os fatos citados acima é recomendado ao(s) proprietário(s) ou responsáveis, através de profissional habilitado, apresentar a Defesa Civil Municipal Laudo Técnico (com Anotação de Responsabilidade Técnica - ART/CREA) relatando a estabilidade da estrutura.

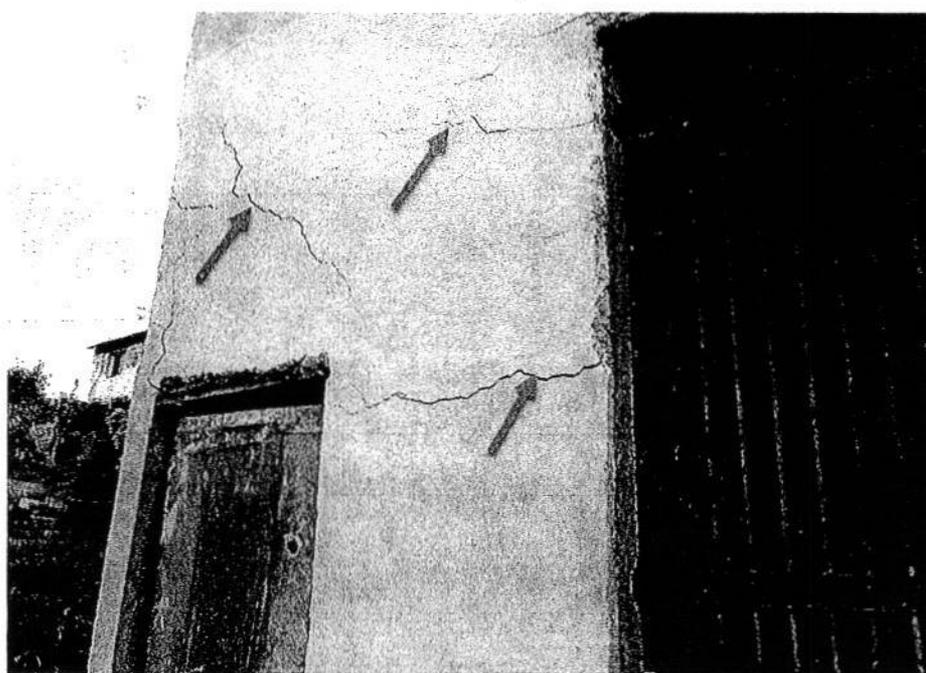
Figura 4: Fissuras e trincas na alvenaria da fachada.

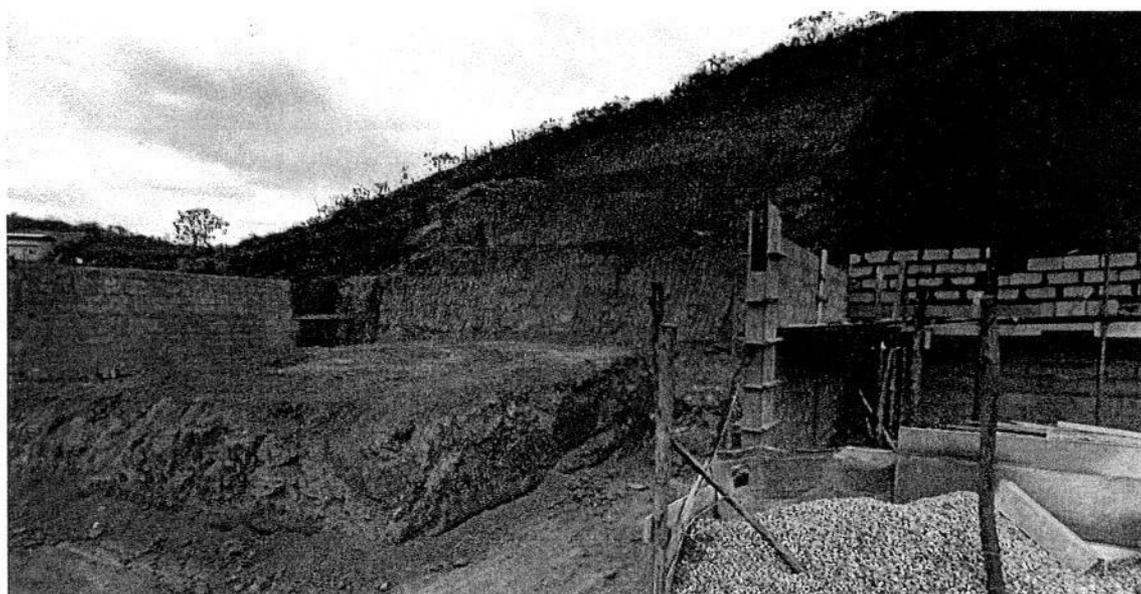
Foi constatado, após as análises de imagens do *google maps* de setembro de 2013, que houve terraplanagem no talude, modificando o mesmo. O loteamento é irregular e as casas não têm alvará de construção. Inclusive não há a matrícula individualizada de nenhuma das moradias vistoriadas.

Figura 2: Obras irregulares sendo realizadas no local em setembro de 2013 – Fonte: Google Maps

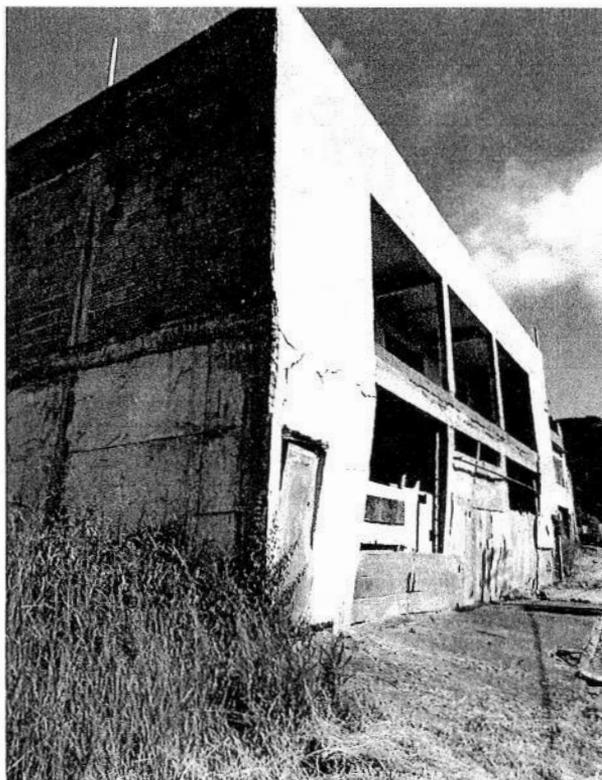
Figura 3: Rachaduras na fachada em 03/03/2022, casa s/n

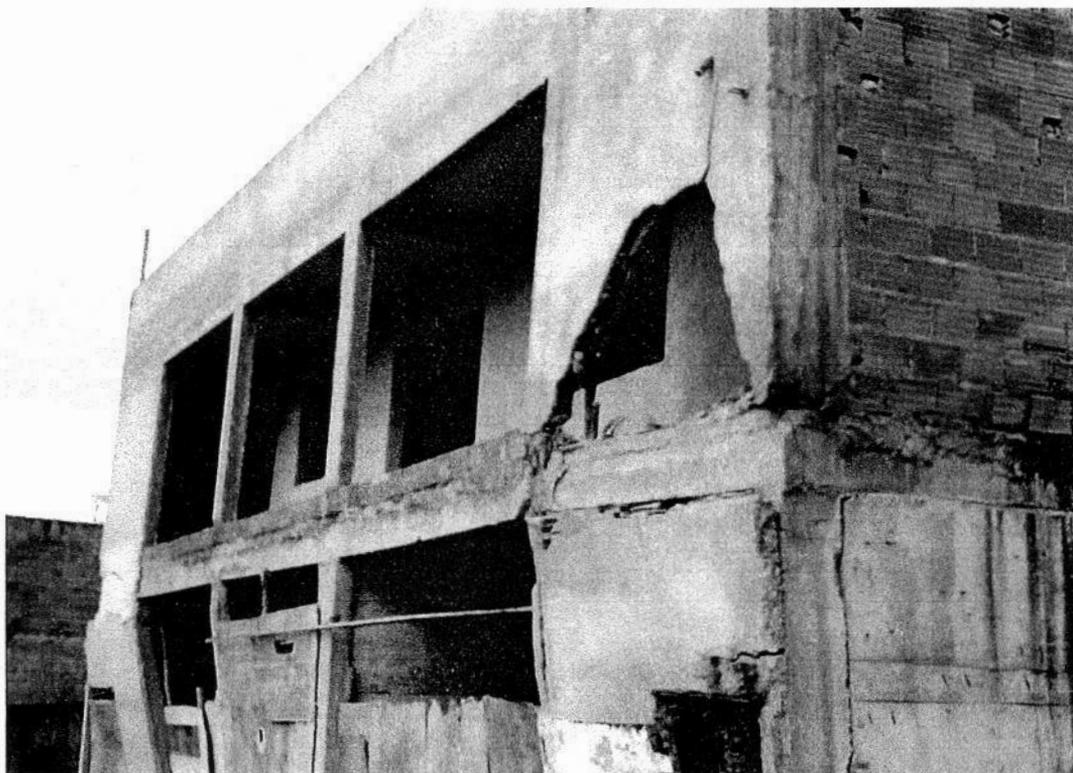
As trincas, que já eram visíveis e monitoradas, aumentaram e em todas as casas pode ser observado que vários elementos estruturais (vigas e pilares) já estão com patologias e estão prejudicadas, cabendo ressaltar que todas as moradias se encontravam desocupadas no momento da vistoria, considerando que já houve a retirada das famílias para outros locais.

Figura 4: Rachaduras na fachada em 23/09/2022, casa s/n

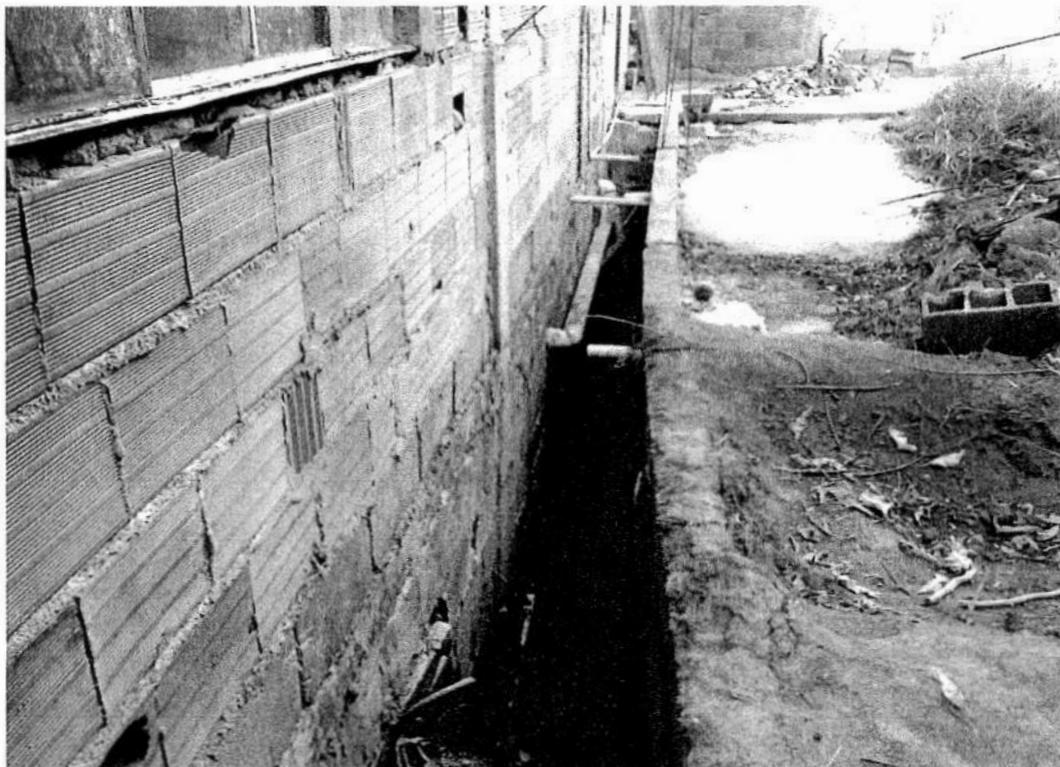
Figura 10 - Fundos de uma das casas em 23/09/2022, casa nº 79

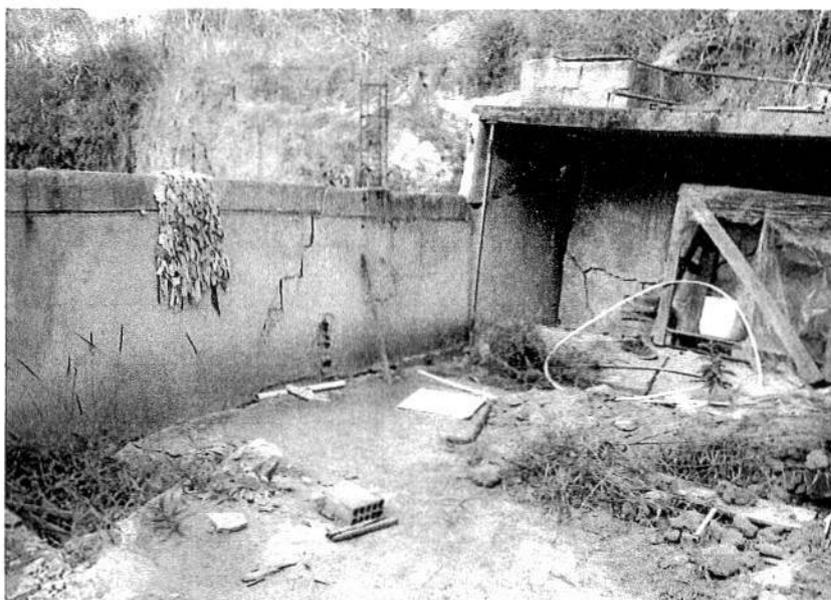
Figura 12 - Casa de gás em 23/09/2022, casa nº 79

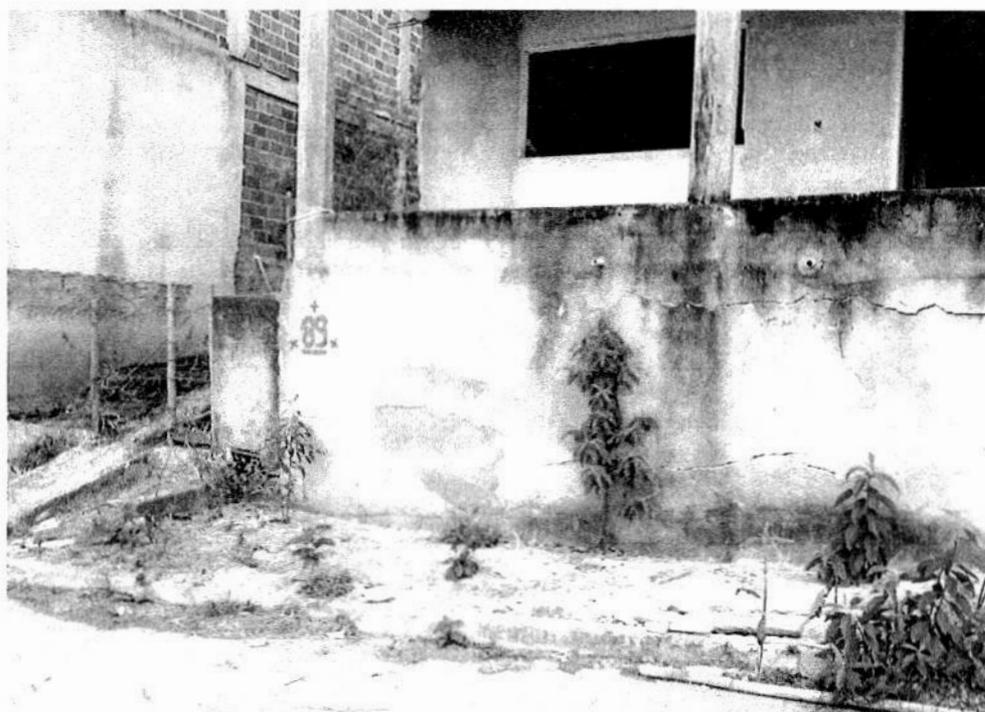
Figura 14 - Fachada da casa n° 89 em 23/09/2022

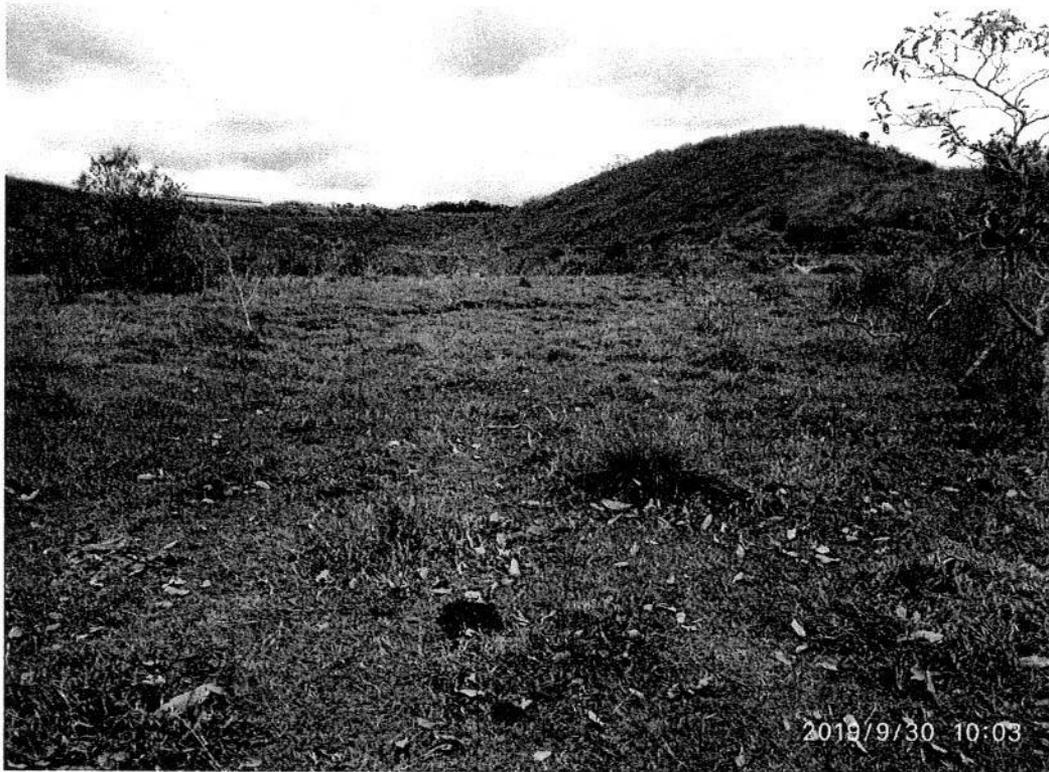
Figura 20 - Pequena trinca no topo do talude em 30/09/2019

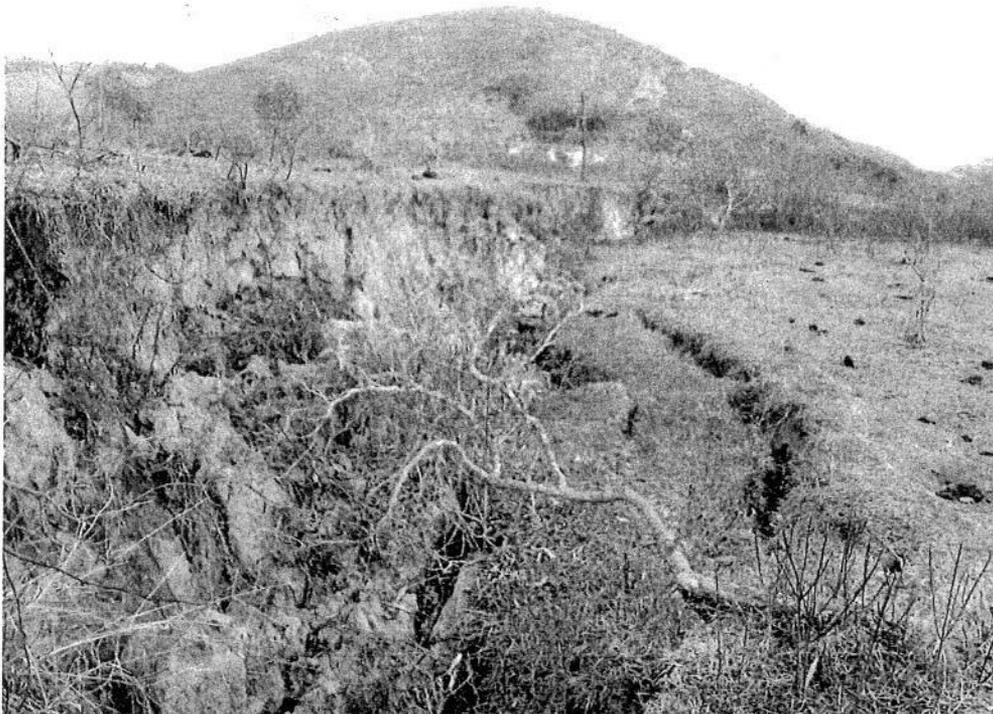
Outra questão que foi observada se refere a um degrau no topo do talude, de aproximadamente 2,50 metros de altura. Esse degrau se trata de um abatimento que vem progredindo nos últimos meses.

Figura 21 - Trinca no topo do talude tomou grandes proporções em 23/09/2022

Conclui-se que, para aumentar a segurança de toda a área, a via pública está interditada para trânsitos de veículos e de pedestre, essa interdição tem o objetivo de proteger a integridade física dos transeuntes do local. Contudo será avaliada a possível demolição das residências já caracterizadas com risco iminente de queda, visto a proximidade com a rede elétrica.

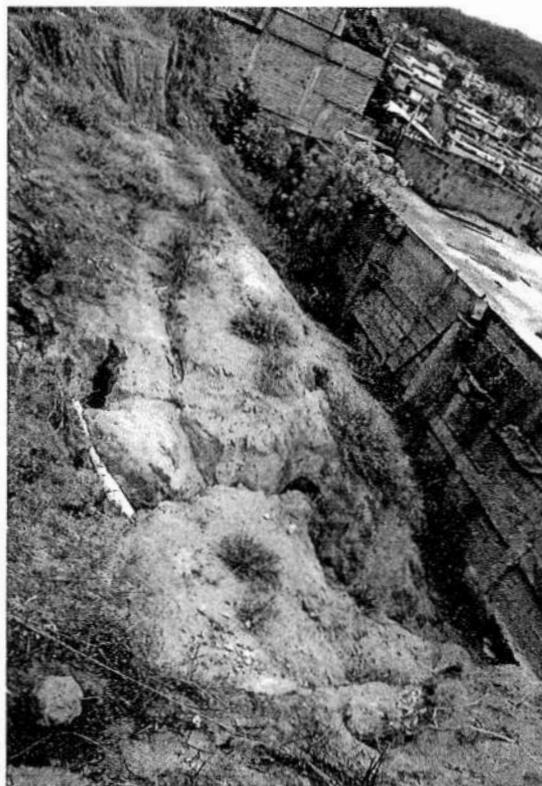
Figura 2: Terraplanagem aos fundos de uma das casas

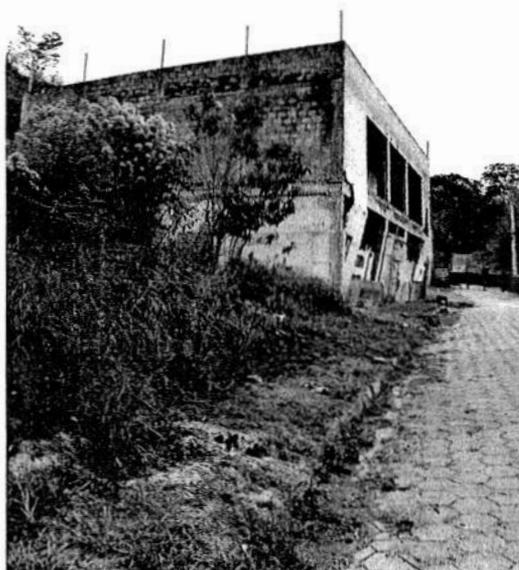
As trincas já são visíveis e grandes, porém, não teve nenhum aumento perceptível a olho nu em comparação com a última visita, assim como o abaulamento do muro. Todas as moradias se encontravam desocupadas no momento da vistoria.

Figura 3: Rachaduras preocupantes na parede, casa sem número

Conclui-se que, a rua continuará isolada com o intuito de diminuir riscos para transeuntes do local. O monitoramento continuará sendo realizado de maneira semanal pela Defesa Civil com o objetivo de identificar todas as movimentações de terra, fazendo com que se evite danos maiores no setor.

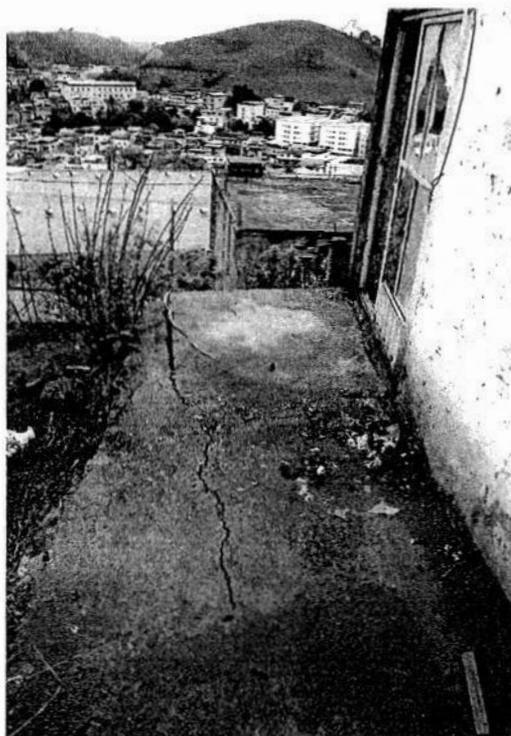
Figura 4: Abatimento e trinca em passeio de uma das casas

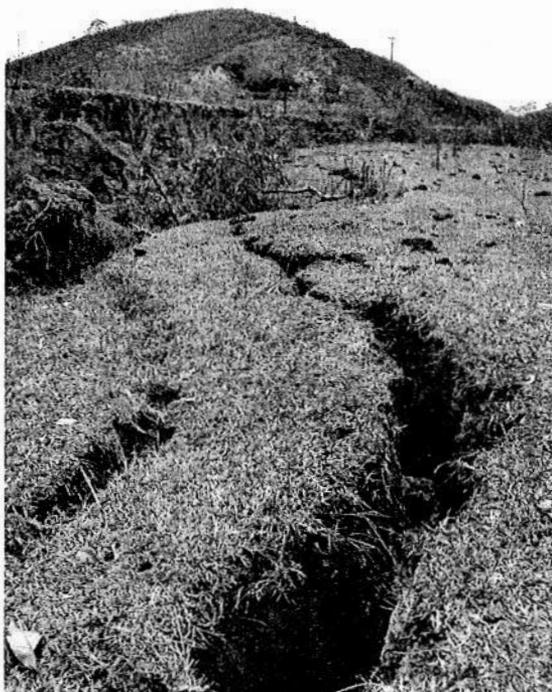
Outra questão que foi observada se trata de um degrau no topo do talude, de aproximadamente 2,50 metro de altura. Esse degrau se trata de um abatimento que vem progredindo nos últimos anos, no entanto em relação à última vistoria técnica não houve nenhuma progressão.

Figura 5: Abatimento no topo do talude

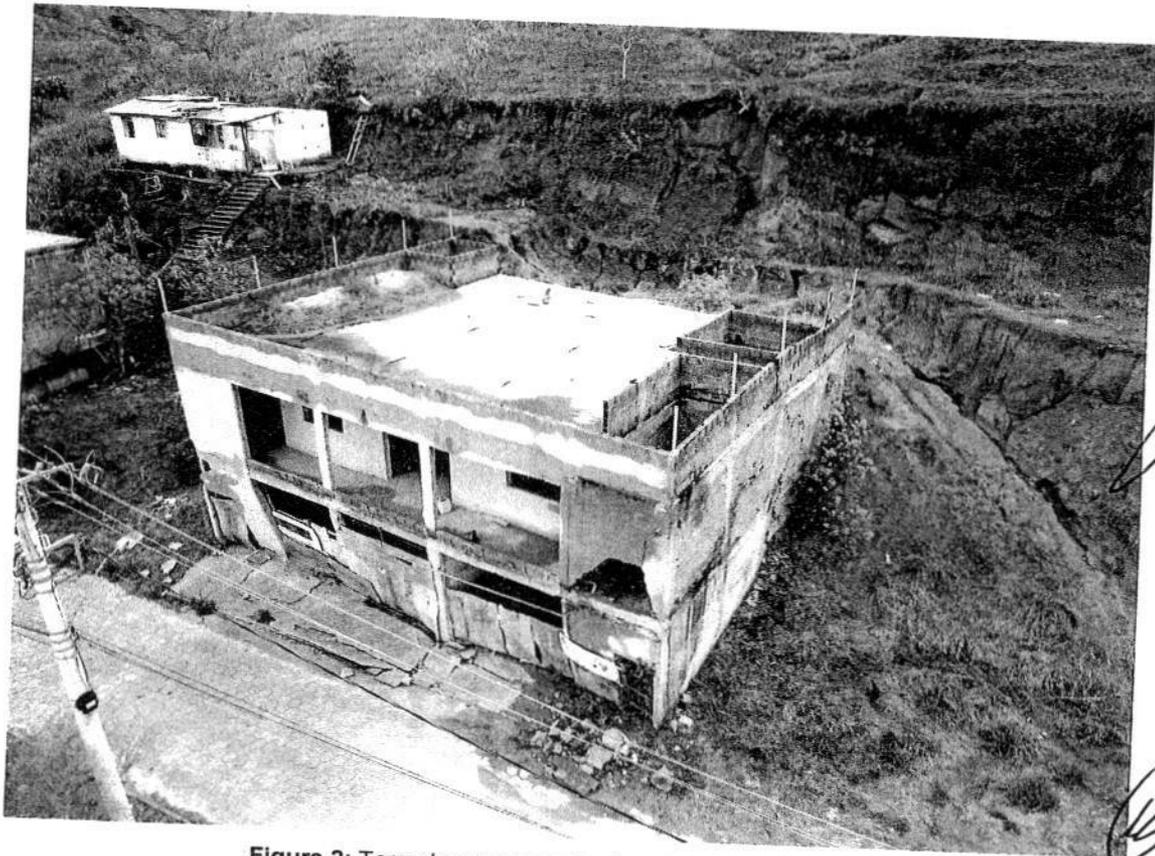
Figura 2: Terraplanagem aos fundos da casa sem número

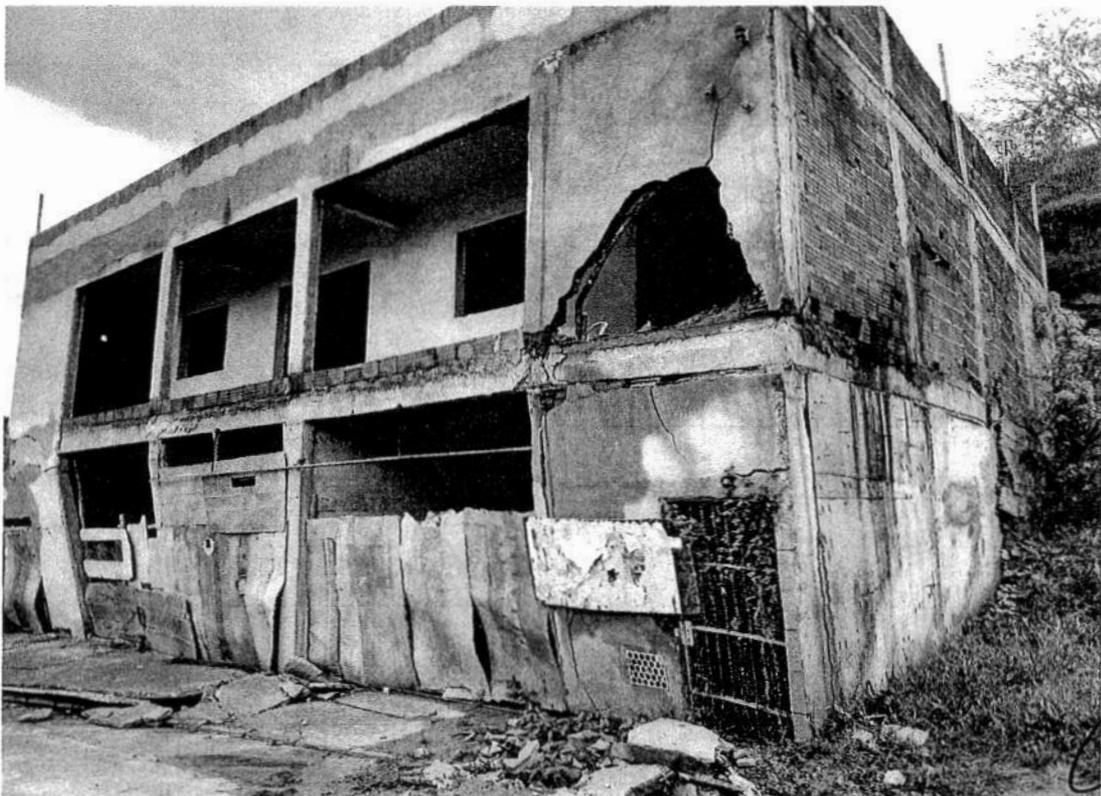
As trincas já são visíveis e grandes, porém, não teve nenhum aumento perceptível a olho nu em comparação com a última visita, assim como o abaulamento do muro. Todas as moradias se encontravam desocupadas no momento da vistoria.

Figura 4: Situação da casa sem número após a chuva do dia 03/10/2022

Conclui-se que, a rua continuará isolada com o intuito de diminuir riscos para transeuntes do local. O monitoramento continuará sendo realizado de maneira semanal pela Defesa Civil com o objetivo de identificar todas as movimentações de terra, fazendo com que se evite danos maiores no setor.

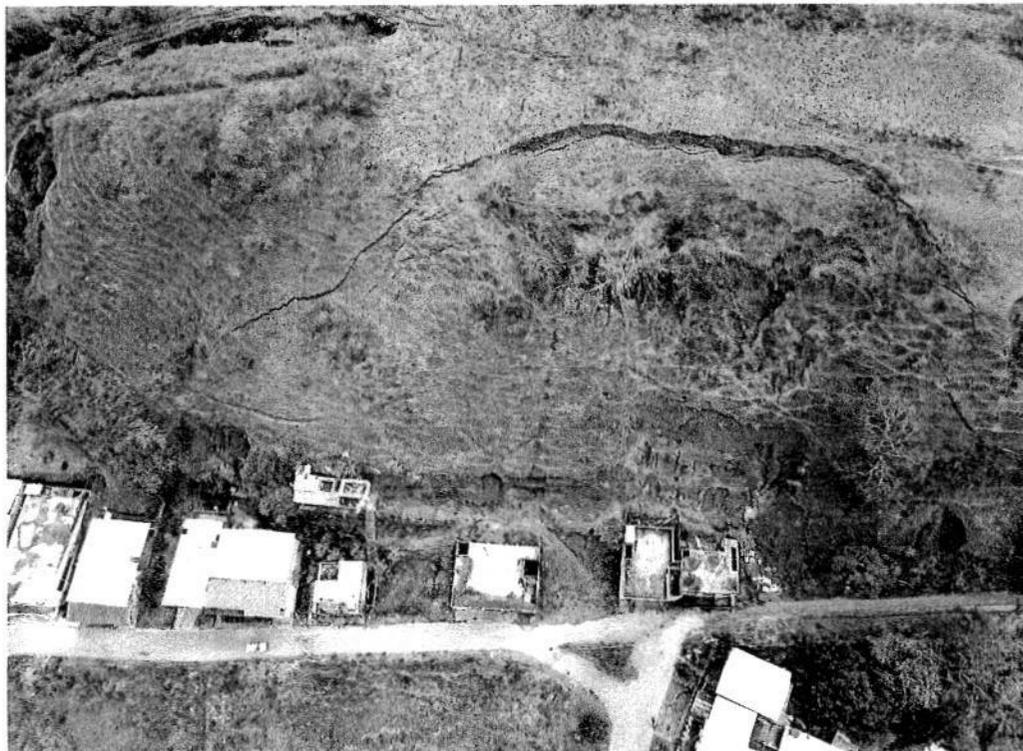
Figura 5: Abatimento no topo do talude

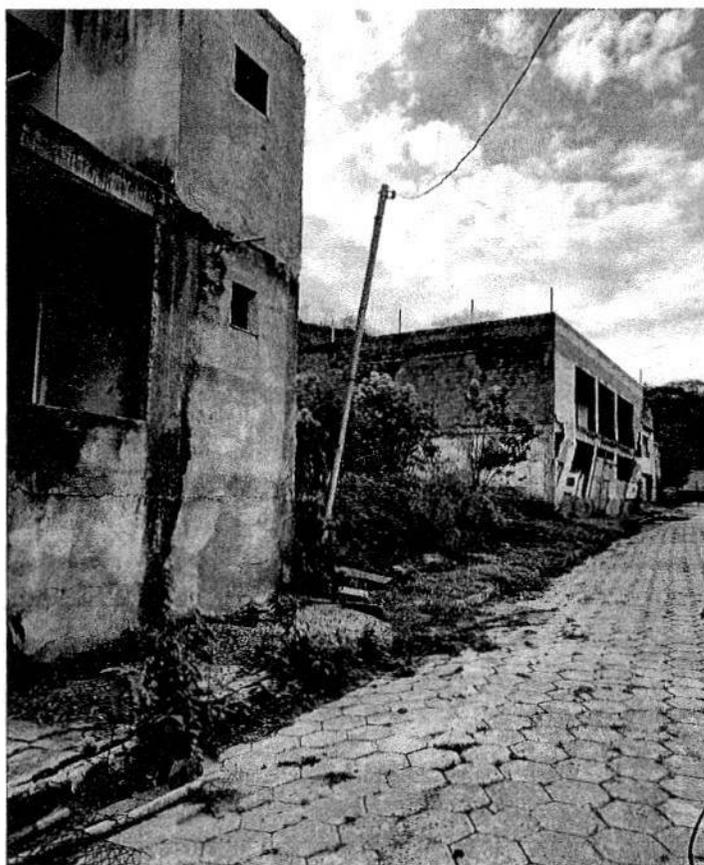
Figura 6: Inclinação de poste próximo a casa número 89
