PREFEITURA MUNICIPAL DE PONTE NOVA  
ESTADO DE MINAS GERAIS

## RELATÓRIO DE VISTORIA TÉCNICA

Ponte Nova, 10 de abril de 2018.

Com o objetivo de assessorar a Defesa Civil, foi realizada vistoria técnica no imóvel situado na Rua Cel. Emílio Martins, 1027, Bairro Nossa Sra. De Fátima, nesta cidade de Ponte Nova, para avaliar as condições de segurança do imóvel, tendo em vista que o Município foi informado que um muro havia sofrido colapso e comprometido a residência.

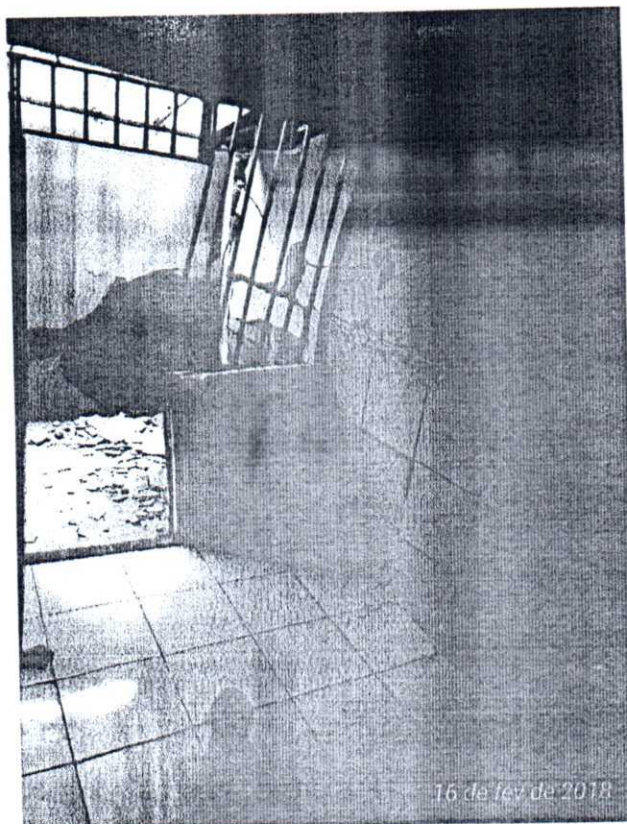
Figura 3: Muro de divisa aos fundos colapsado

Conclui-se que, o grau de risco do acesso do imóvel é alto e até que passe o período chuvoso e sejam sanados os riscos, seja por meio da demolição ou pela reestruturação do muro, aconselha-se a remoção dos moradores.

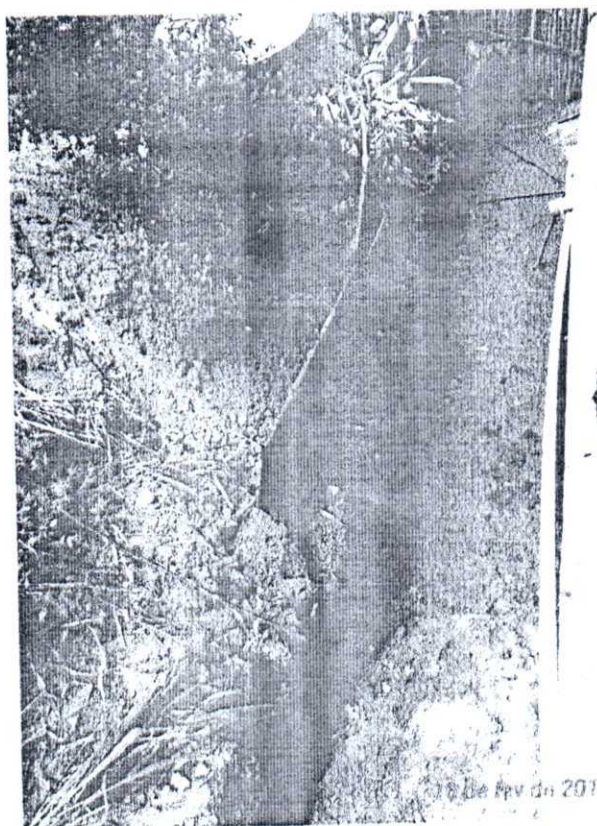
**Figura 4:** Vista do muro de divisa lateral e da grade comprometidos em decorrência do colapso do muro de divisa aos fundos

Considerando que existe apenas um acesso ao imóvel e que este é próximo do muro de divisa lateral e da grade comprometidos;

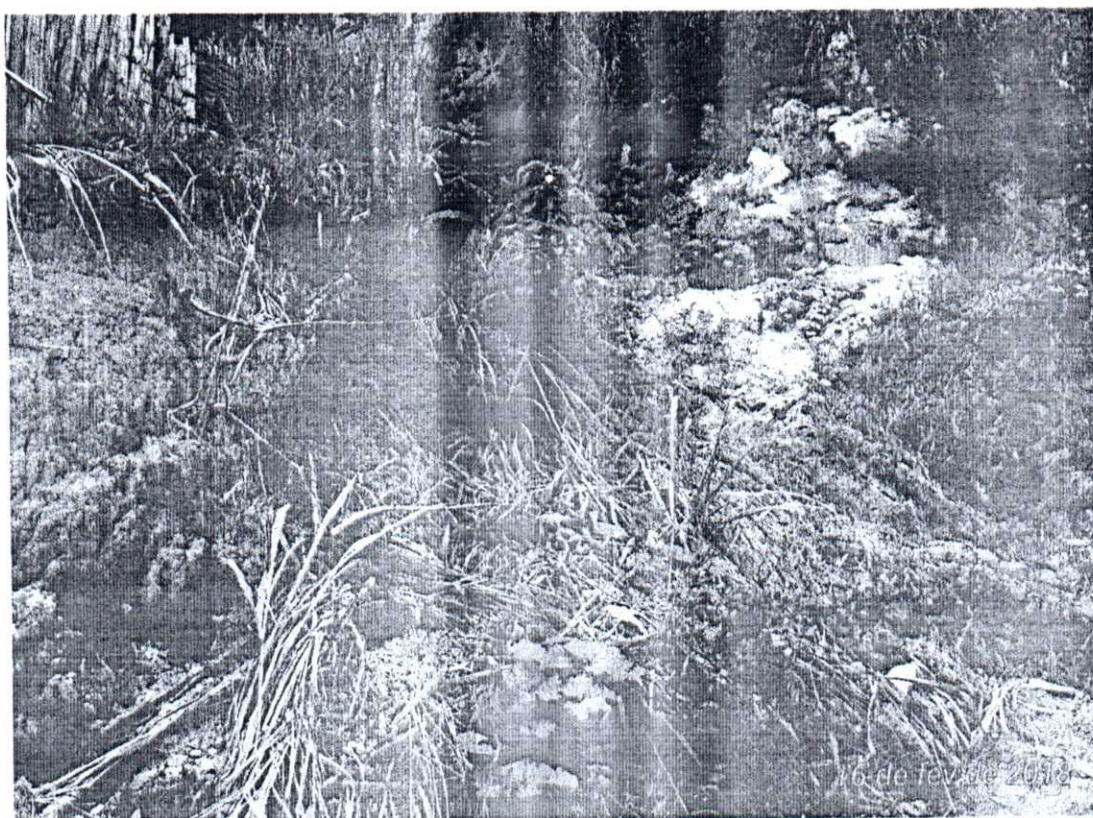
**Figura 5:** Remoção de solo executado pela proprietária aos fundos do imóvel

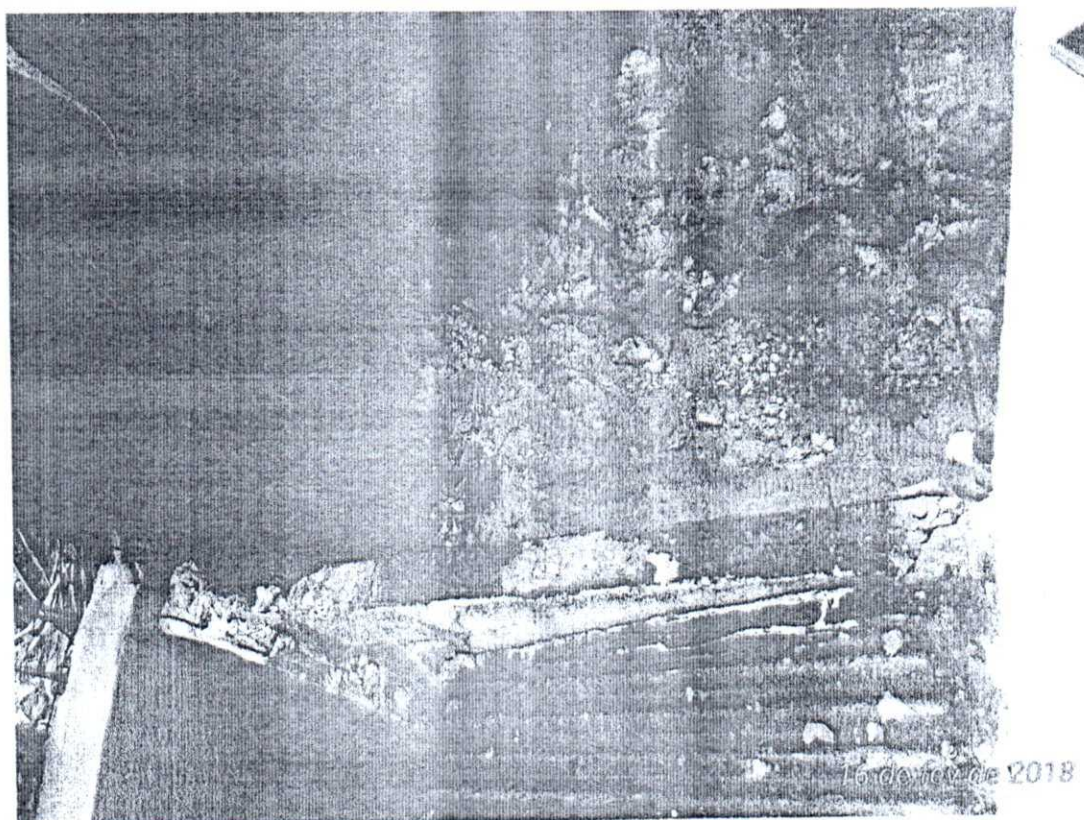
Figura 6: Vista do solo que movimentou

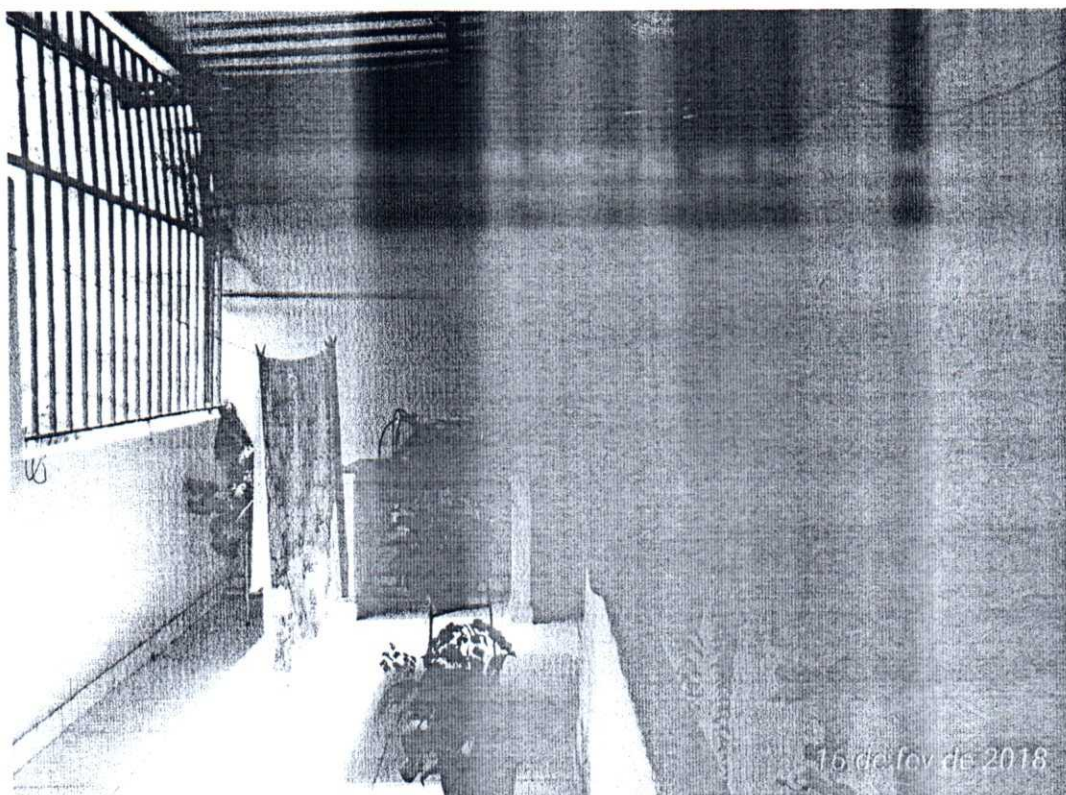
Figura 7: Vista do solo que movimentou, e do muro colapsado

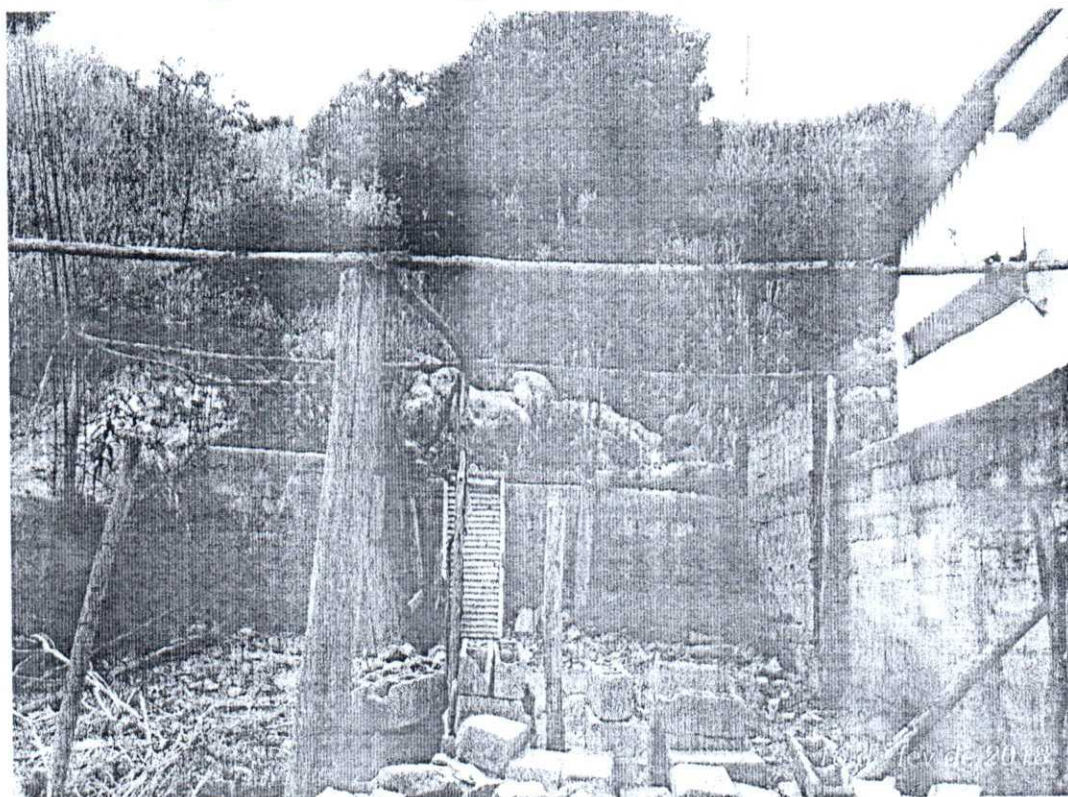
Figura 8: Varanda no segundo andar, nos fundos da morada

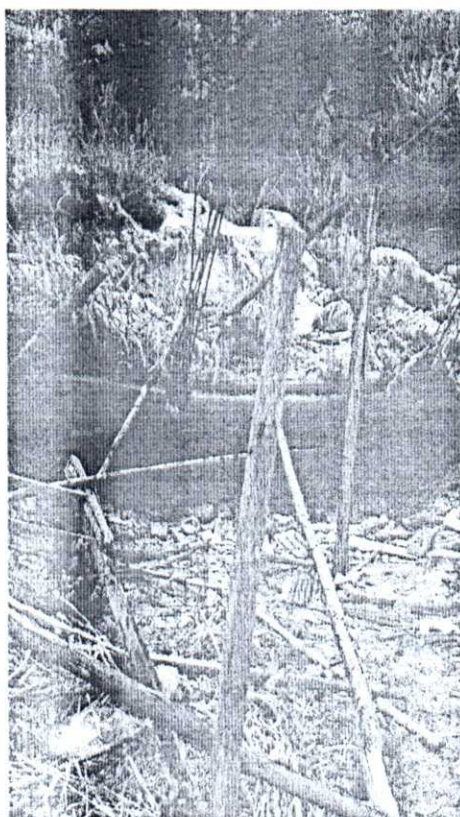
Figura 9: Vista do terreno vizinho e do maciço aos fundos

Considerando que o Geólogo Geotécnico orientou que se aguarde o final do período chuvoso para qualquer intervenção no maciço;
