Ofício nº: 042/2022/GER

Assunto: Resposta, referente ao ofício nº 570/2022/SAPL/DGRI, que comunica requerimento nº 0175/2022, protocolado sob nº 948/2022, da Câmara Municipal de Ponte Nova.

Memorando: 040/2022

Assunto: Resposta ofício Câmara nº570.2022 interceptores no trecho bairro Vila Oliveira.

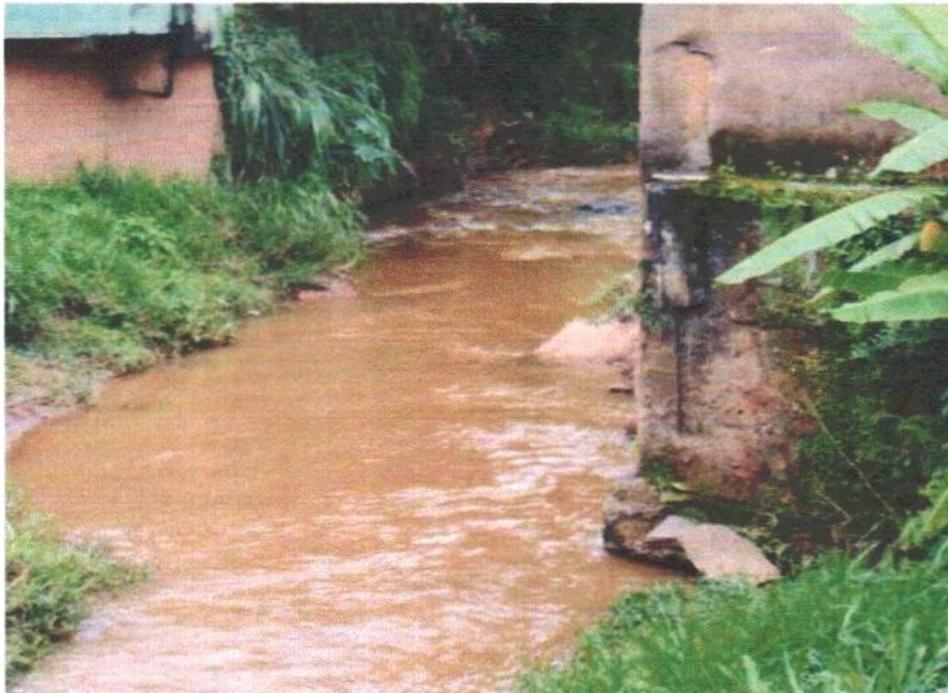
Foto 189 – Destaque para o processo de ocupação dentro do canal com suscetibilidade de solapamento das margens e processos de recalque.

Figura 6: Trecho do relatório que comprova a ocupação às margens do córrego, bem como a erosão já existente à época

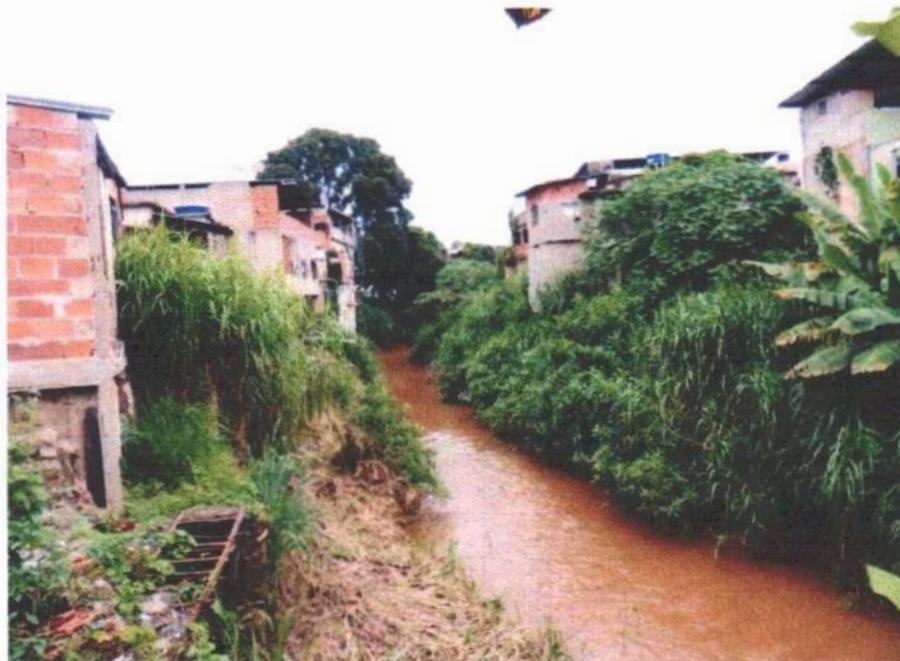
Foto 190 – Vista parcial do canal com destaque para a construção de novos domicílios/adensamento da ocupação após a remoção de famílias do mesmo local.

Figura 7: Trecho do plano de redução de riscos que mostra claramente a ocupação próxima ao rio

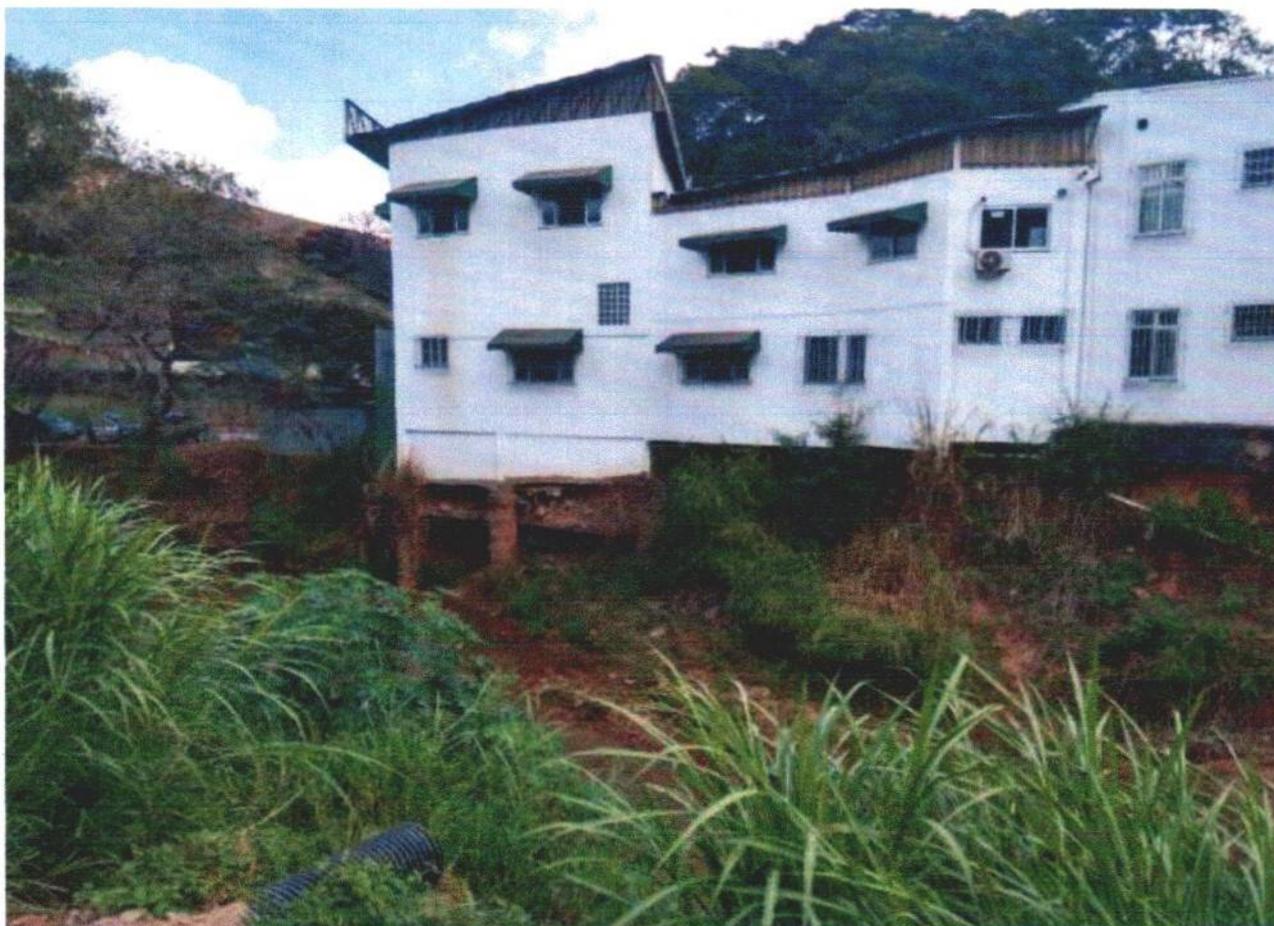
Em visita técnica foi realmente constatado que vários trechos já apresentam tal erosão **antes de qualquer intervenção pela obra**, como pode ser observado na foto a seguir, tirada aos fundos da empresa “*SuperMix Nutrição Animal*”, na entrada da cidade sentido Viçosa:

Figura 9: Fundação exposta

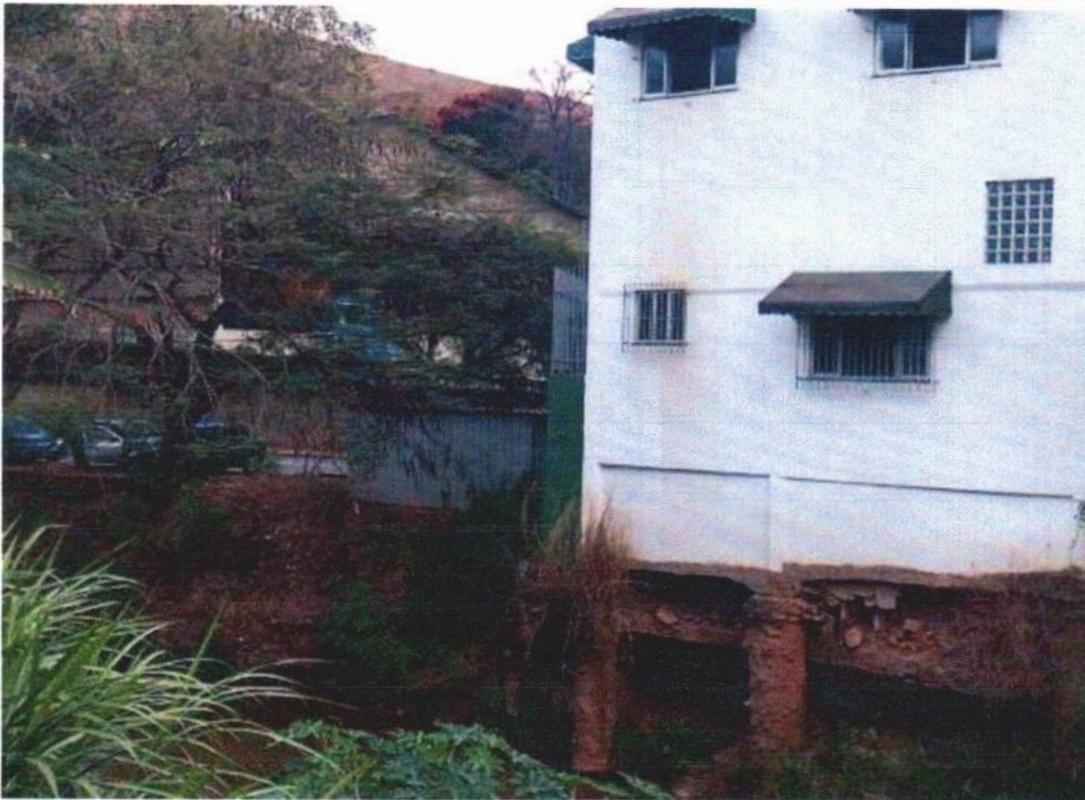
Figura 10: Destaque fundação exposta

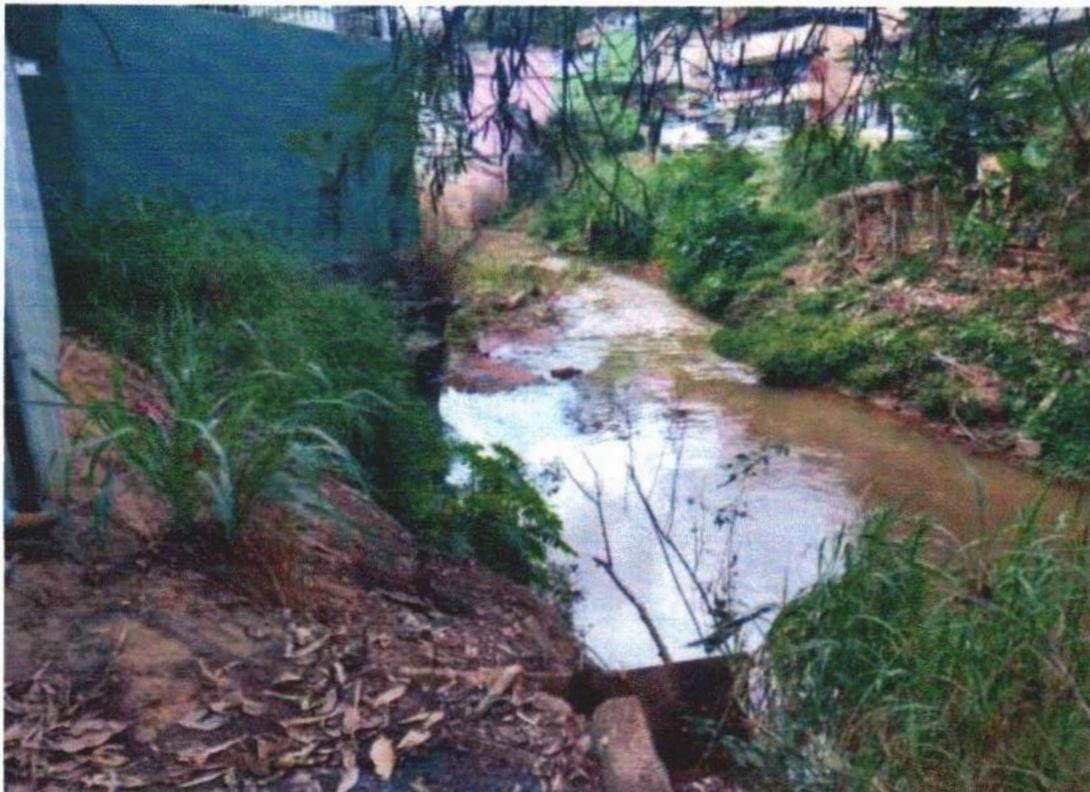
Figura 11: Edificações em área de risco

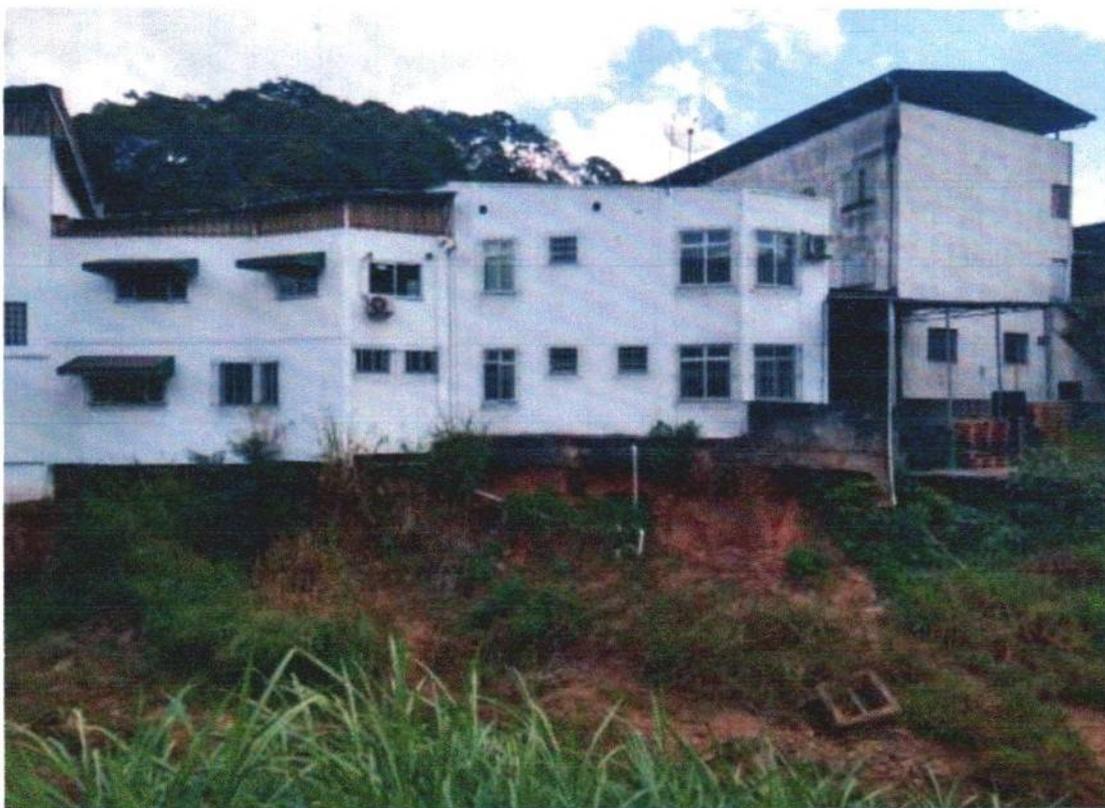
Figura 12: Vista ampla das edificações nas encostas

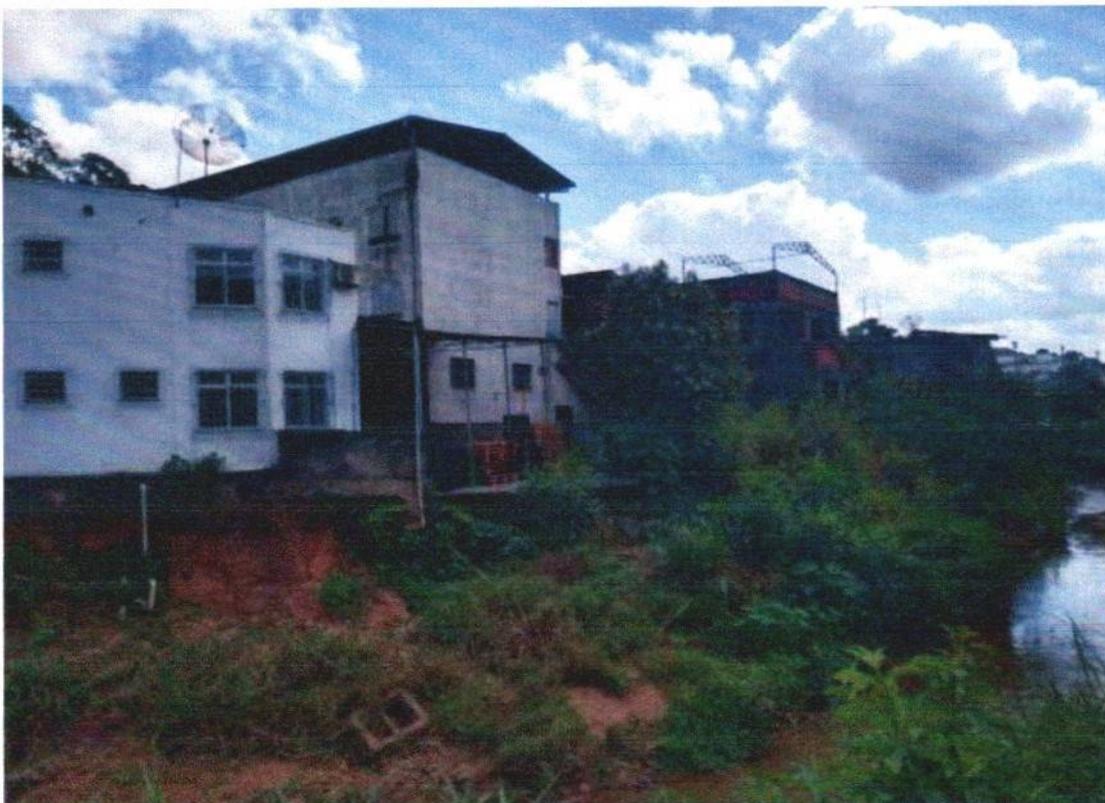
Figura 13: Vista trecho do rio

Alguns trechos onde foi previsto a passagem dos interceptores não o será mais possível devido ao solapamento das margens e à forte erosão causada pelo ciclo de inundações, chuvas e ocupação indevida das margens.

Estudos estão sendo realizados conjuntamente à empresa executora para se adequar o projeto à realidade dos trechos atualmente. De qualquer forma, podemos garantir de antemão que nenhuma obra será procedida sem antes possuímos o pleno respaldo técnico que garanta a segurança de sua implementação perante a população e as construções no entorno.
