**Ofício 1.609/2025****De:** Cleonice F. - SEGOV - DGOV**Para:** CAMARA MUNICIPAL DE PONTE NOVA - MG**Data:** 18/11/2025 às 14:18:55**Setores envolvidos:**

## RELATÓRIO DE VISITA TÉCNICA

**Local: Rua Zirezarte José de Oliveira**

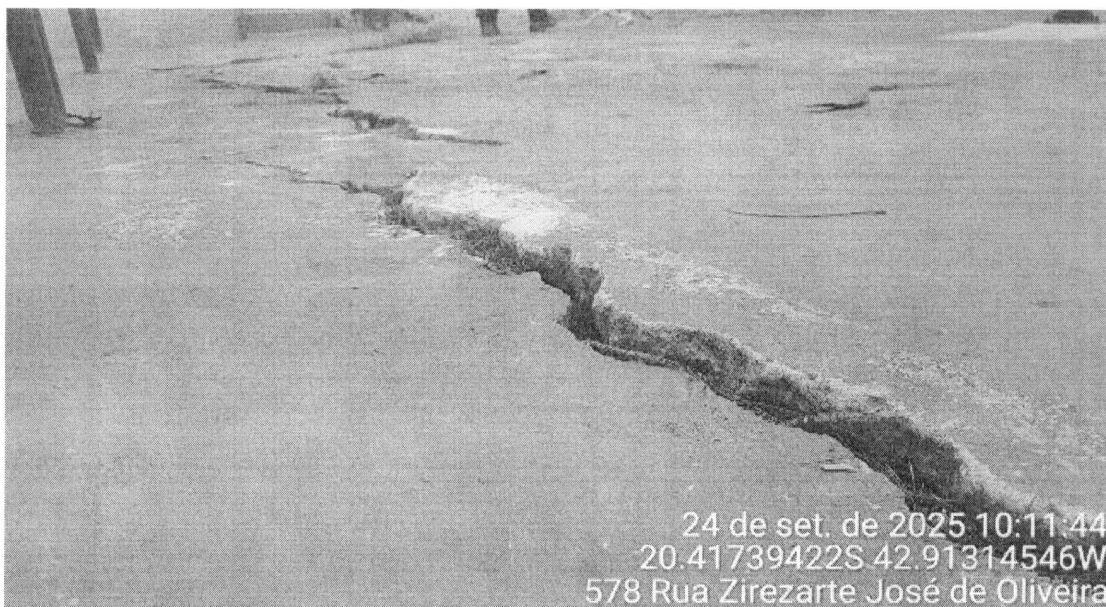
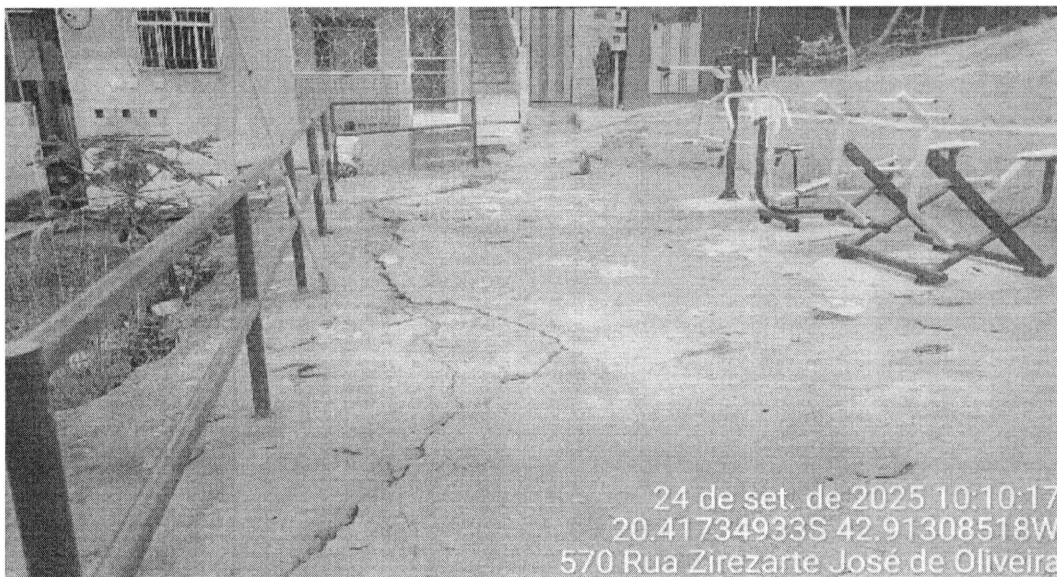
Foi observado nas dependências da praça uma rachadura no piso de concreto (fig-1 e 02), que abrange toda sua extensão, próximo ao guarda-corpo e no sentido oposto aos equipamentos de academia ao ar livre. Esta rachadura provavelmente vem contribuindo com infiltração de água no solo que serve de base para o piso da praça, e consequentemente provocando uma movimentação através de adensamento do solo ou solapamento.

Devido a patologia ser decorrente de questão estrutural da praça, a Secretaria Municipal de Meio Ambiente encaminha ao setor de obras da administração municipal, para que sejam tomadas as medidas necessárias a fim de sanar o risco de que a estrutura venha a colapsar e gerar riscos aos moradores e frequentadores da praça.

Até a presente data, no momento da vistoria não foi constatado nenhum risco iminente na estrutura. Mas ressalto que deve ser feito um monitoramento para acompanhar a evolução da rachadura durante o tempo.

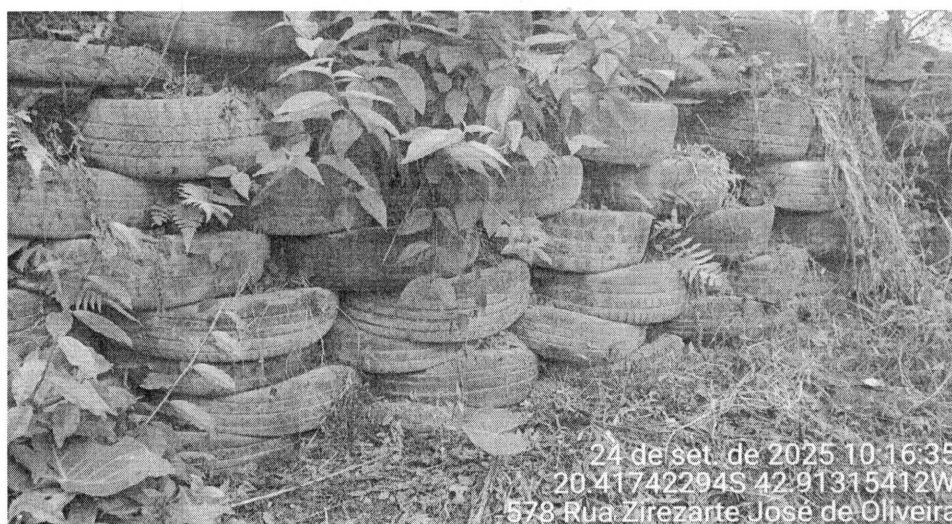
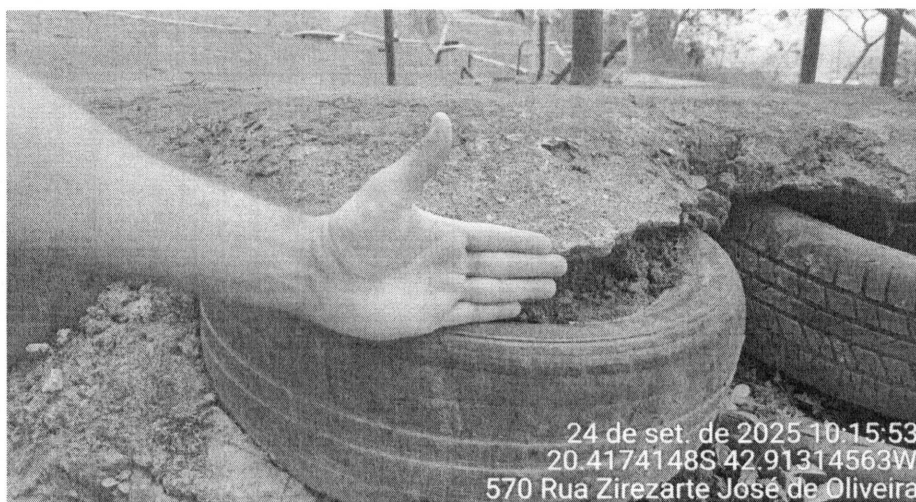
Foi observado também que no muro de contenção existente, confeccionado utilizando a técnica de pneus preenchidos com terra e sobrepostos, houve um abatimento nos pneus (fig-3 e 4), sinalizando que ao confecciona-lo, não houve a adequada compactação do solo, ocasionando a movimentação do piso de concreto, que por não possuir malha de aço em sua composição veio a gerar a patologia.
