De: Setor de Engenharia do DMAES

Ofício: nº 0176/2026/SAPL/DG

Assunto: Rede de abastecimento sob residência

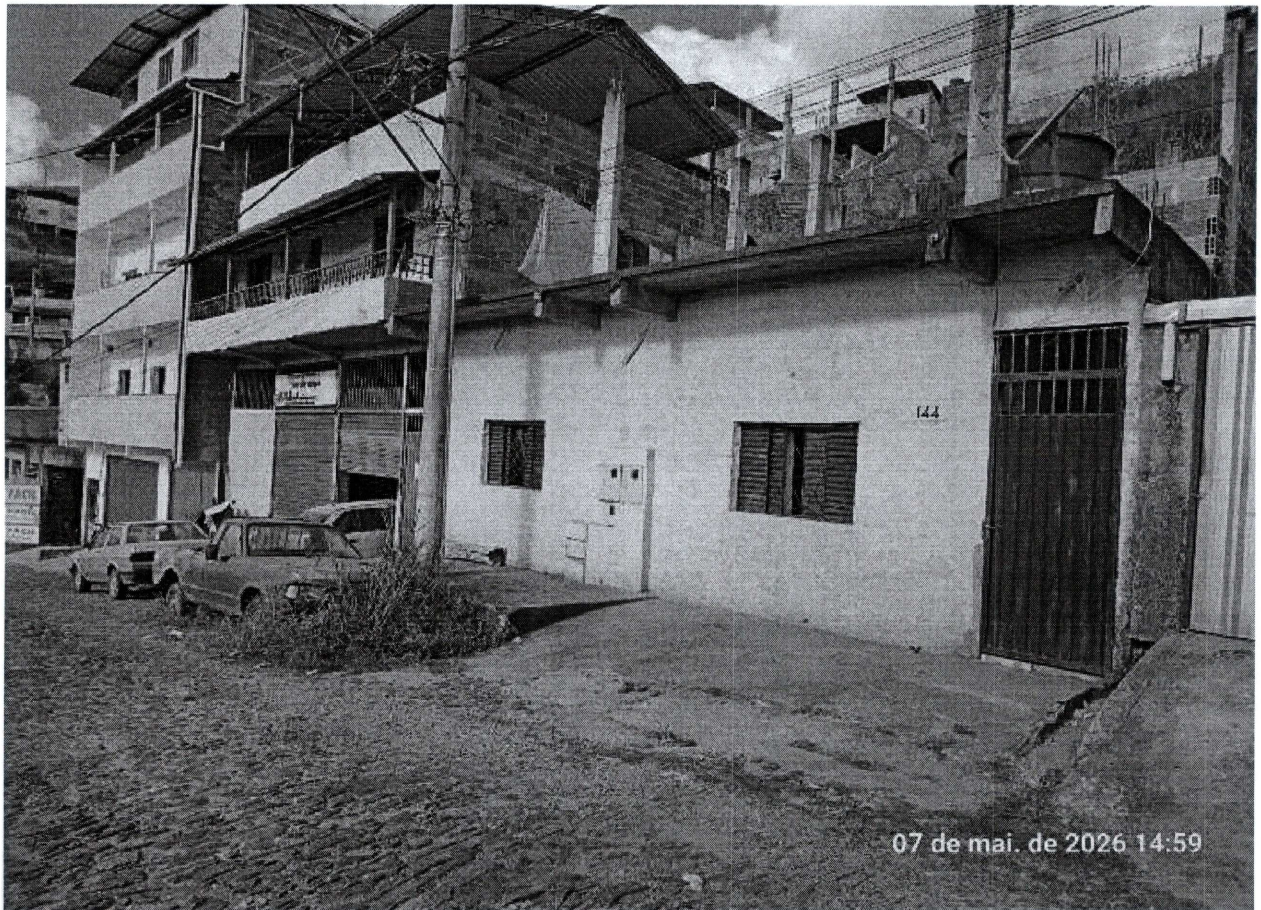
Inicialmente, durante a procura pelo imóvel, não foi localizada a residência de nº 164, conforme informado no ofício e identificado na imagem abaixo.

Figura 1: Imóveis nº 144, 160 e 170 na Avenida Milton Pires de Paula.

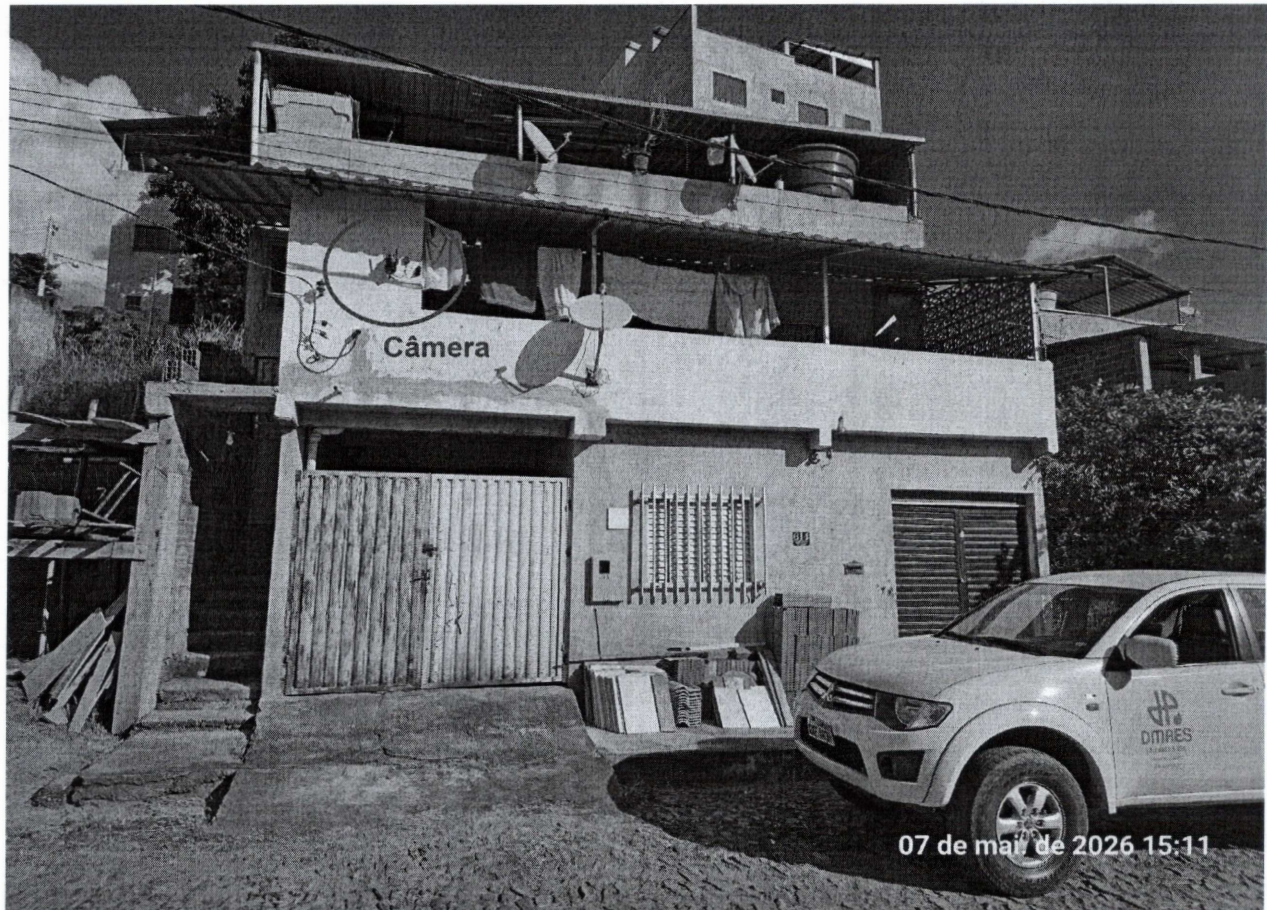
Buscando atender adequadamente à demanda apresentada, o Sr. Dimarto realizou contato telefônico com o Vereador José Osório, comunicando a dificuldade na identificação do imóvel e solicitando esclarecimentos adicionais acerca da localização correta da residência. Na oportunidade, foi informado pelo Vereador que o imóvel correto corresponderia ao nº 614, localizado à direita após a praça, conforme imagem abaixo.

Figura 2: Imóvel nº 614 e câmera onde foi possível estabelecer contato.

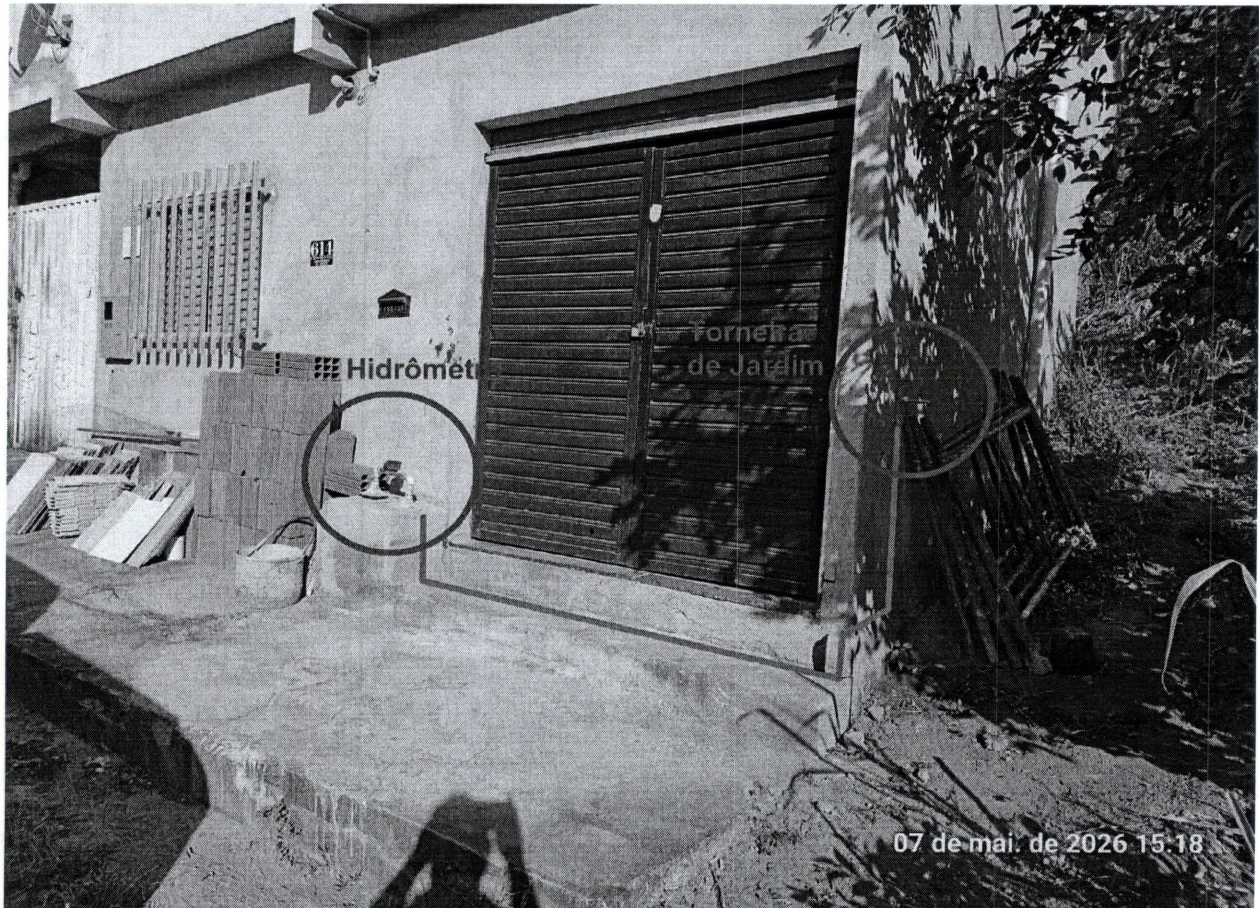
A equipe então deslocou-se até o referido endereço e tentou contato presencial com os moradores, porém não havia ninguém no local no momento da vistoria. Após alguns minutos, foi possível estabelecer comunicação com a moradora por meio do sistema de câmera instalado na fachada do imóvel. Na ocasião, a mesma informou que a tubulação passa pela escada de acesso ao portão preto, conforme registrado na imagem abaixo.

Figura 3: Croqui da passagem do tubo.

Em vistoria preliminar, verificou-se que a tubulação existente na escada aparenta derivar do hidrômetro da própria residência, destinando-se ao abastecimento de uma torneira de jardim localizada na lateral do imóvel, caracterizando, em princípio, instalação de uso particular.

Entretanto, visando melhor compreensão da situação, será necessária a realização de nova vistoria em momento oportuno, preferencialmente com a presença dos moradores, a fim de permitir avaliação técnica mais detalhada da instalação existente.
