**LEVANTAMENTO BATIMÉTRICO NA REPRESA PASSA CINCO, NO MUNICÍPIO DE
PONTE NOVA, MINAS GERAIS**

**PRODUTO Nº 1 – LEVANTAMENTOS GEODÉSICO E BATIMÉTRICO DA REPRESA
PASSA CINCO, NO MUNICÍPIO DE PONTE NOVA, MINAS GERAIS.**

**PONTE NOVA - MINAS GERAIS
SETEMBRO DE 2021**

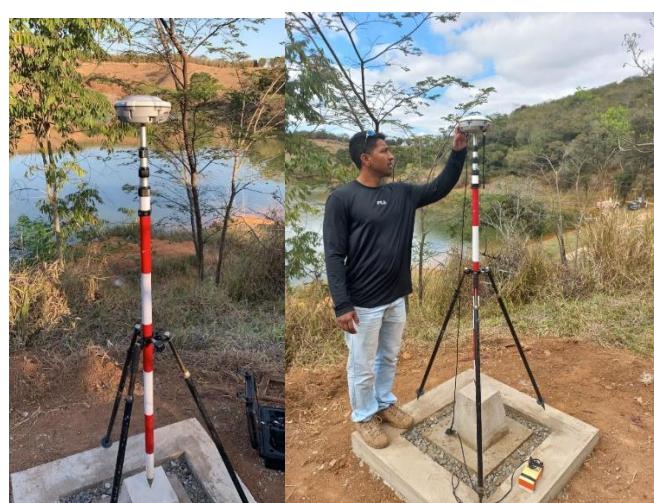
Figura 2. Rastreio do vértice de apoio. Fonte: IBGE.

Com o rastreio de pelo menos 3 horas no marco implantado na área “seca” do reservatório Passa Cinco, foi obtido o arquivo RINEX para o processamento. Todo o processamento foi realizado com base nas normativas do IBGE, respeitando cada detalhe, objetivando a melhor precisão do ponto. Os dados foram inseridos no PPP e logo em seguida feito a correção para os pontos de RTK.

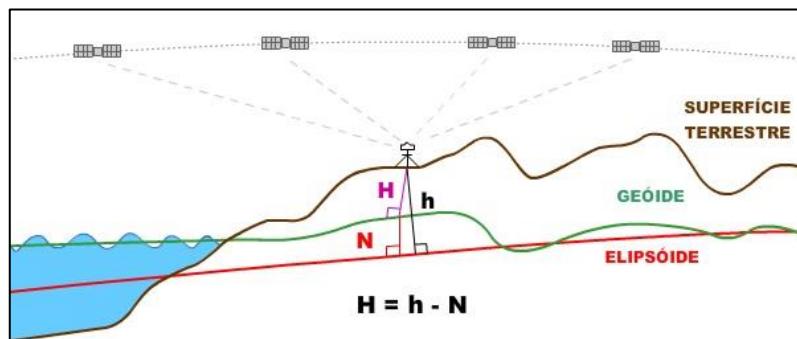
Figura 4. Altura (ou Ondulação) Geoidal. Fonte: IBGE.

A altitude determinada utilizando um receptor GNSS não está relacionada ao nível médio do mar, mas a um elipsoide de referência com dimensões específicas. Portanto, torna-se necessário conhecer a Altura (ou Ondulação) Geoidal (diferença entre as superfícies do geoide e elipsoide) para que a altitude acima do nível médio do mar possa ser obtida.

A Altura (ou Ondulação) Geoidal é empregada para converter as altitudes elipsoidais e referenciá-las ao nível médio dos mares com altitudes obtidas sobre o geoide.

O cálculo da Altitude Ortométrica foi realizado através da seguinte equação (Eq. 1) aproximada:

$$H = h - N \quad (Eq. 1)$$

A Figura 5 ilustra a Altitude Ortométrica.

A partir da Ondulação Geoidal do hgeoHNOR, fornecido pelo IBGE, foram calculadas as Altitudes Ortométricas dos pontos levantados.

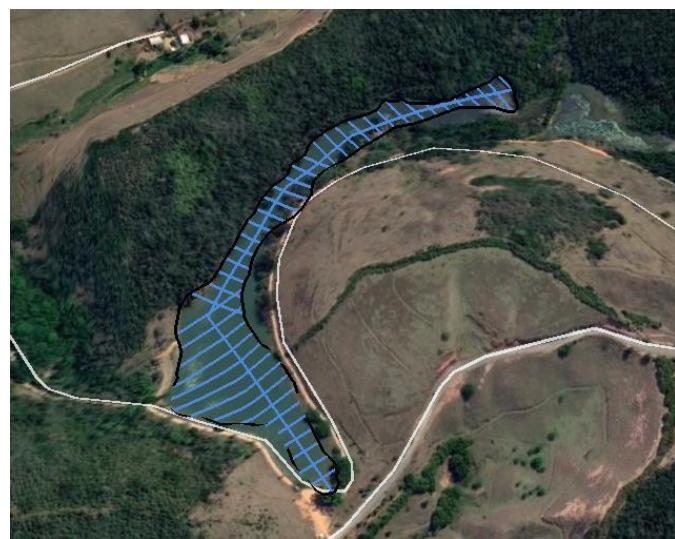
Figura 5. Planejamento do levantamento batimétrico

A equipe adotou a metodologia de linhas transversais com equidistância de 10 metros e uma linha longitudinal intersectando todas as linhas, para validação e análise das discrepâncias, de acordo com a imagem abaixo (Figura 5).

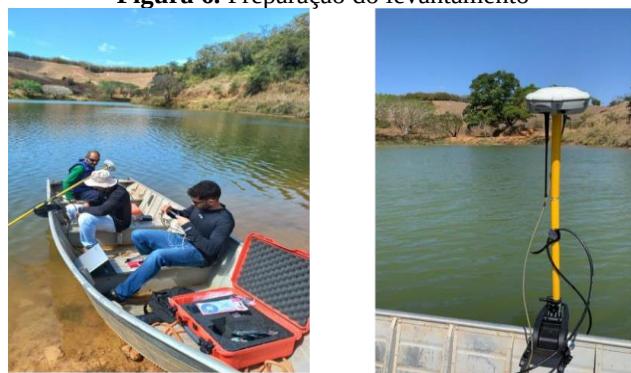
Figura 6. Preparação do levantamento

Para a execução do levantamento toda a preparação foi realizada e a montagem do sistema foi feita em uma embarcação de oportunidade, de acordo com a Figura 6.

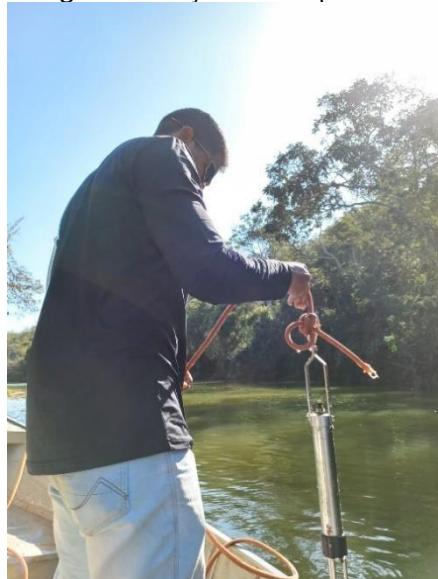
Figura 7. Lançamento do perfilador

A calibração do ecobatímetro foi feita através da utilização do perfilador de velocidade do som na água Teledyne SVP (Figura 7).

Os dados foram descarregados no software Digibar Pro 3.0 e as velocidades obtidas foram aplicadas no software do ecobatímetro BathyLogger para a correta detecção do fundo.

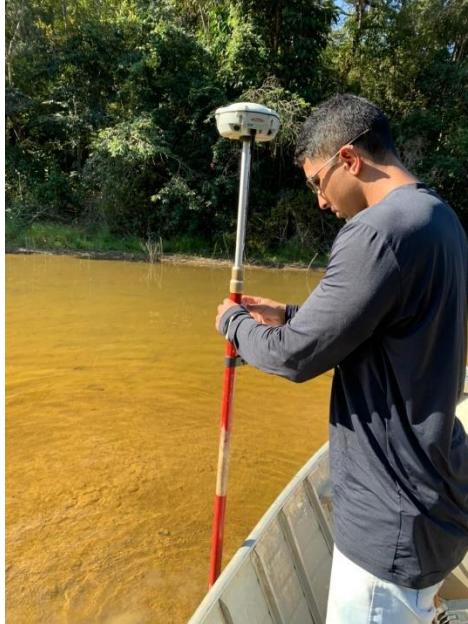
Figura 10. Topobatimetria nas regiões de difícil acesso

Durante o levantamento, foi constatado que a região mais a nordeste do reservatório (Figura 8 e 9) encontrava-se assoreada, impossibilitando a realização da navegação segura para a sondagem, a equipe optou por fazer a coleta de alguns pontos com a metodologia do levantamento topobatimétrico (Figura 10).

Após a coleta dos dados com a metodologia RTK, os dados são integrados com os pontos da batimetria para uma melhor representação do reservatório.

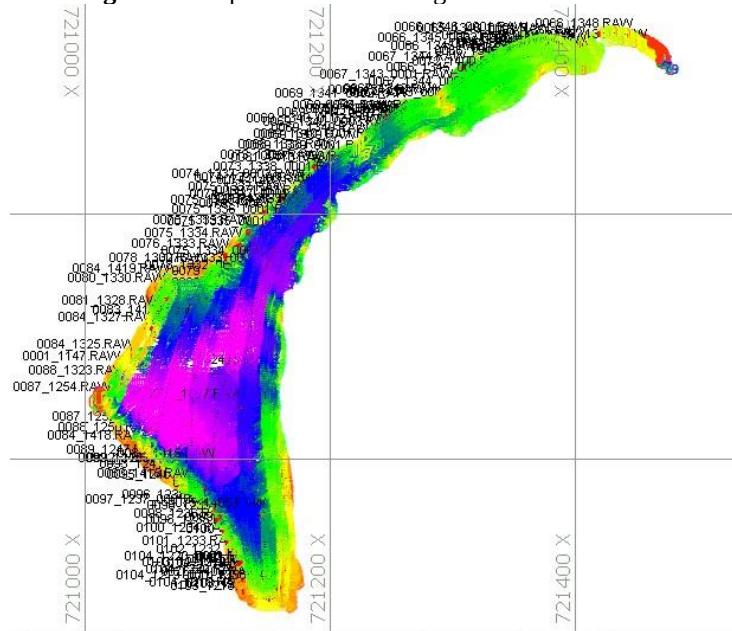
Figura 11. Topobatimetria nas regiões de difícil acesso

Os dados foram gerados e visualizados no Hypack MAX para que se desse início do processamento e análise das linhas sondadas. A Figura 11 mostra a visão geral dos pontos coletados.

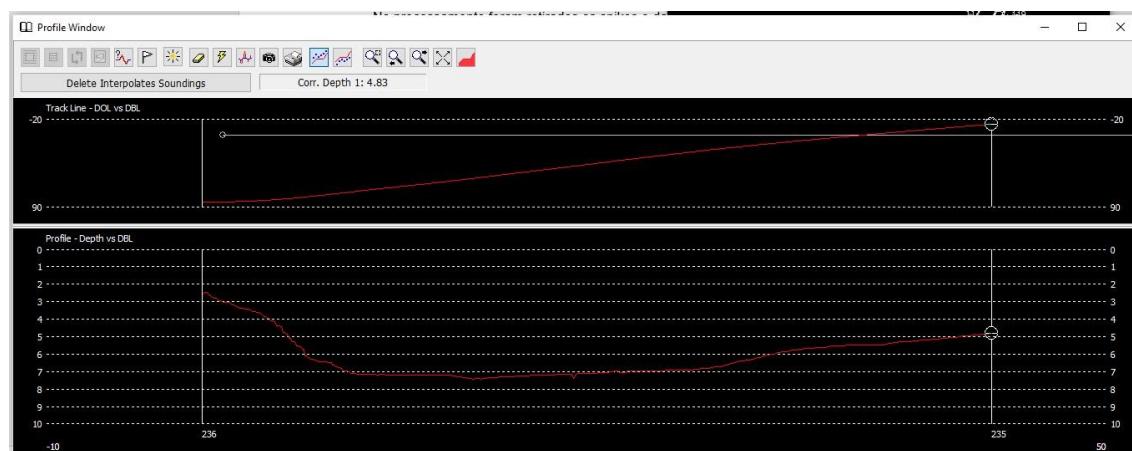
Figura 12. Perfil de uma seção realizada.

No processamento foram retirados os spikes e dados espúrios (Figura 12), limpando os perfis, que já apresentavam poucos ruídos.

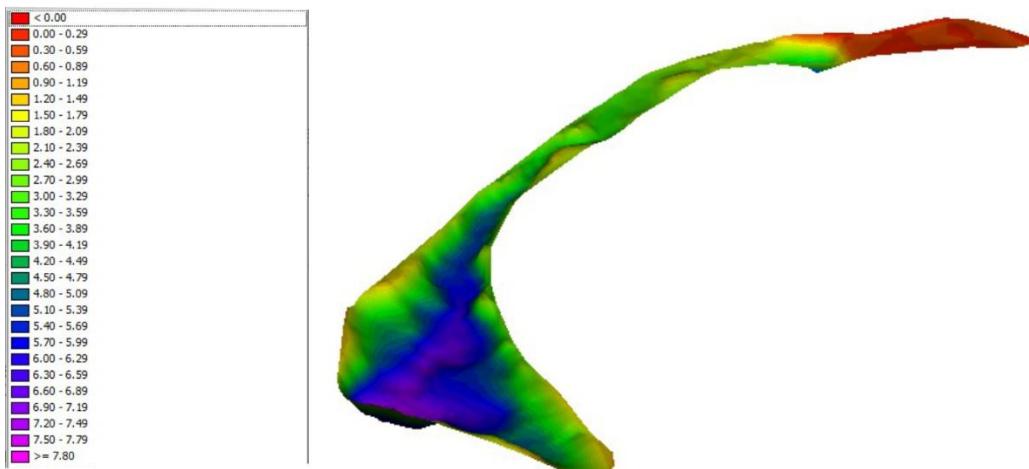
Figura 10. Modelo digital de profundidade.

De acordo com os dados processados, foi gerado também o modelo digital de profundidade (Figura 7) com base nas profundidades obtidas.

Profundidade Média:	3,87	m
Profundidade Mínima:	0,21	m
Profundidade Máxima:	7,42	m
Volume:	153.780,5	m ³
Área:	34.863,8	m ²

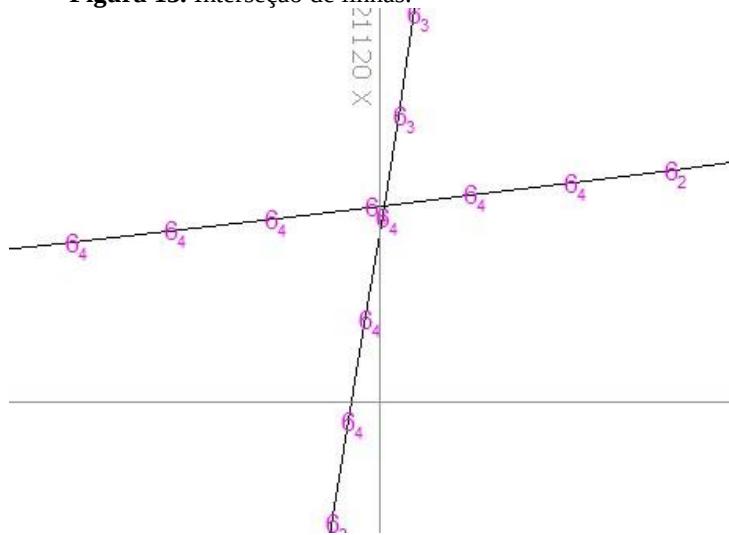
Figura 13. Interseção de linhas.

A Figura 13 mostra um exemplo de interseção entre as linhas com uma pequena discrepancia das profundidades.

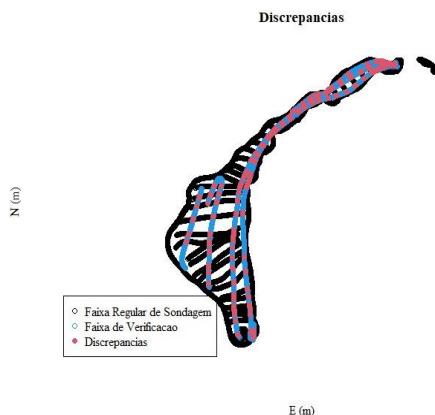
Figura 14. Mapa dos pontos de interseção identificados.

Para uma análise mais refinada, foi utilizado script *Point to Point* (Ferreira, 2018) para realizar as análises das discrepâncias entre as interseções das linhas transversais e longitudinais. A figura abaixo (Figura 14) apresenta os pontos identificados de interseção entre as linhas sondadas.

Após a inserção dos pontos no formato de coordenadas XYZ nas ferramentas de análise, obtiveram resultados de cada discrepancia entre a profundidade da linha regular de sondagem e da linha de

Média:	-0.01	m
Mínimo:	-0.27	m
Máximo:	0.23	m
RMSE	0.22	m
Desvio Padrão	0.22	m

Foram analisadas mais de 1500 pontos de discrepâncias para o controle de qualidade do levantamento batimétrico e é notável os bons resultados apresentados para as incertezas ponto a ponto, apresentando uma incerteza média de 1 centímetro.
