LAUDO TÉCNICO

RELATÓRIO de INSPEÇÃO de SEGURANÇA REGULAR BARRAGEM PASSA CINCO

PONTE NOVA

2025

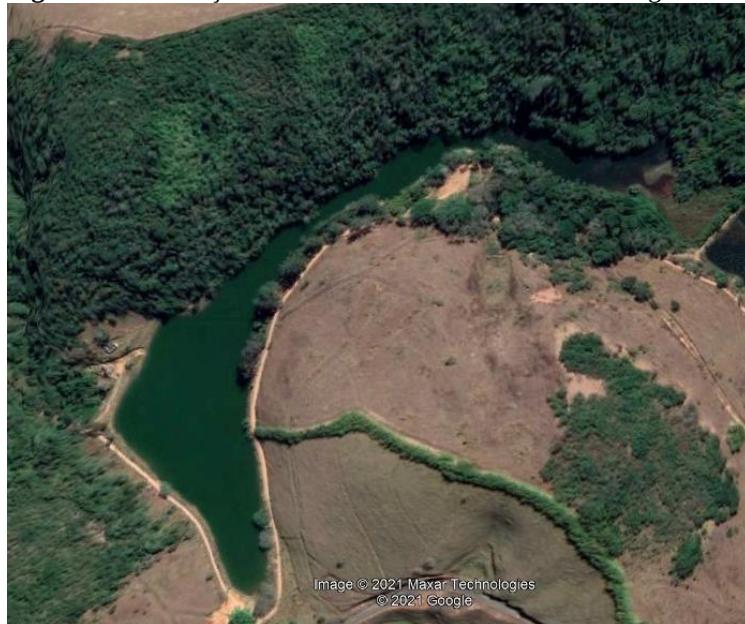
Figura 1. Localização da área do levantamento. Fonte: Google Earth.

O reservatório em que os testes foram realizados (Figura 1) é localizado no município de Ponte Nova – MG e apresenta uma área de 5 hectares.

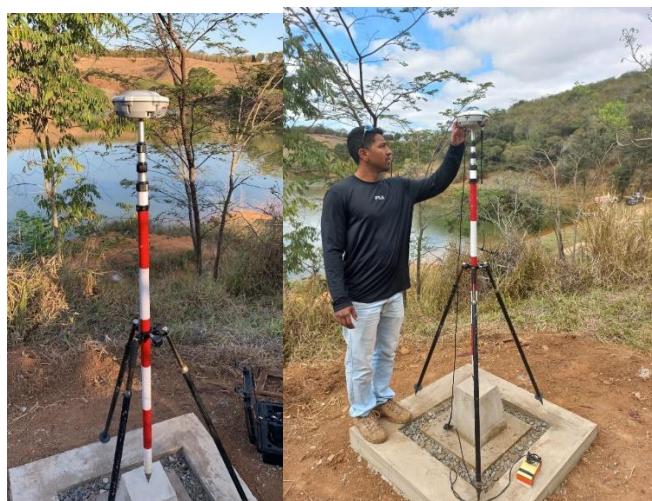
Figura 2. Rastreio do vértice de apoio. Fonte: IBGE.

Com o rastreio de pelo menos 3 horas no marco implantado na área “seca” do reservatório Passa Cinco, foi obtido o arquivo RINEX para o processamento. Todo o processamento foi realizado com base nas normativas do IBGE, respeitando cada detalhe, objetivando a melhor precisão do ponto. Os dados foram inseridos no PPP e logo em seguida feito a correção para os pontos de RTK.

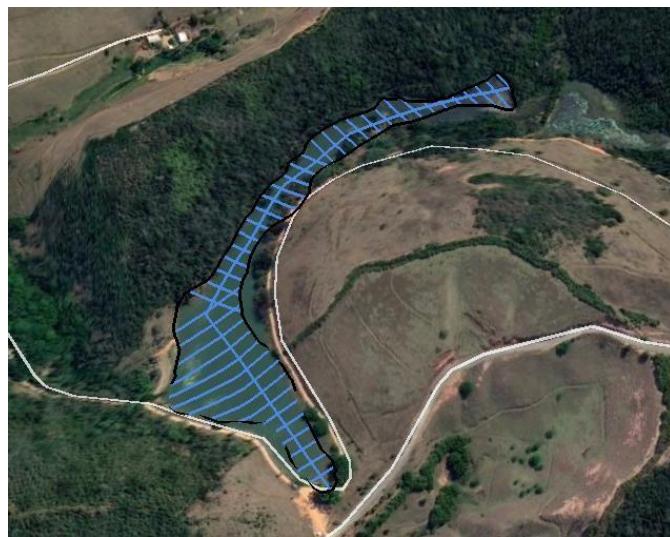
Figura 5. Planejamento do levantamento batimétrico

A equipe adotou a metodologia de linhas transversais com equidistância de 10 metros e uma linha longitudinal intersectando todas as linhas, para validação e análise das discrepâncias, de acordo com a imagem abaixo (Figura 5).

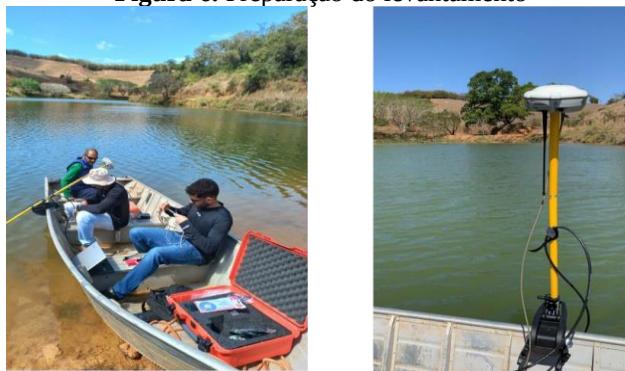
Figura 6. Preparação do levantamento

Para a execução do levantamento toda a preparação foi realizada e a montagem do sistema foi feita em uma embarcação de oportunidade, de acordo com a Figura 6.

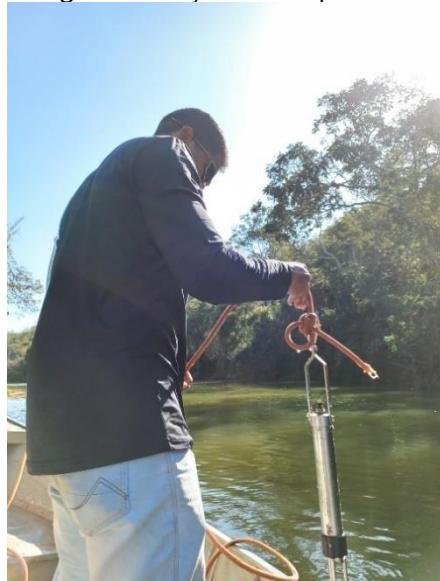
Figura 7. Lançamento do perfilador

A calibração do ecobatímetro foi feita através da utilização do perfilador de velocidade do som na água Teledyne SVP (Figura 7).

Os dados foram descarregados no software Digibar Pro 3.0 e as velocidades obtidas foram aplicadas no software do ecobatímetro BathyLogger para a correta detecção do fundo.

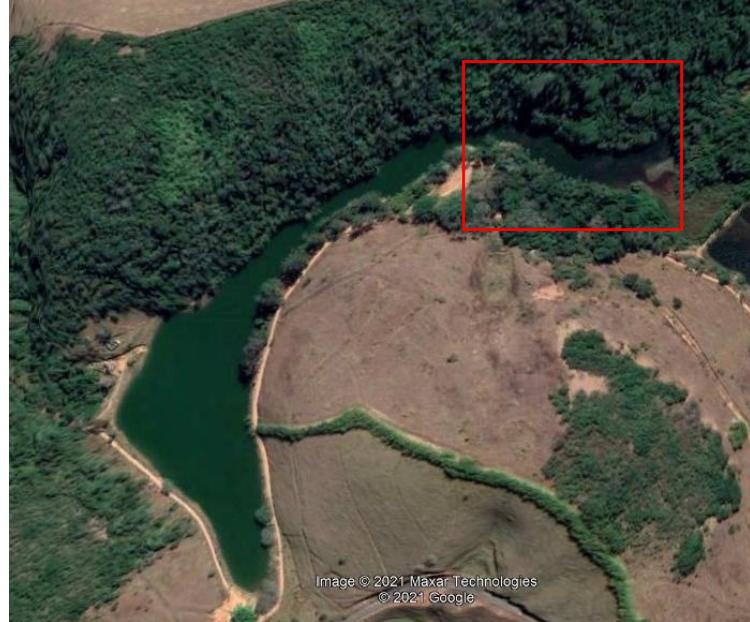
Figura 8. Região assoreada

Durante o levantamento, foi constatado que a região mais a nordeste do reservatório (Figura 8 e 9) encontrava-se assoreada, impossibilitando a realização da navegação segura para a sondagem, a equipe optou por fazer a coleta de alguns pontos com a metodologia do levantamento topobatimétrico (Figura 10).

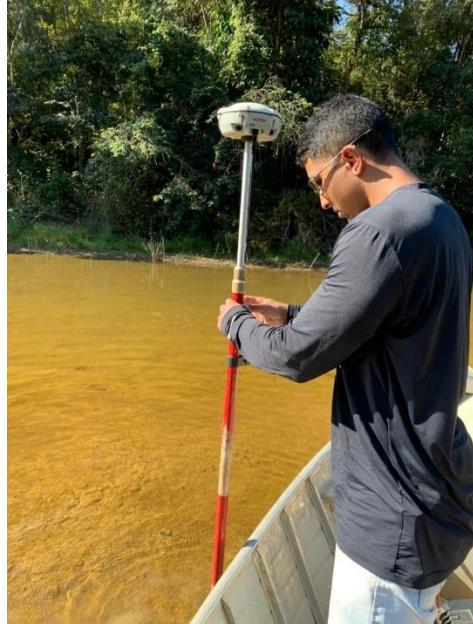
Figura 10. Topobatimetria nas regiões de difícil acesso

Após a coleta dos dados com a metodologia RTK, os dados são integrados com os pontos da batimetria para uma melhor representação do reservatório.

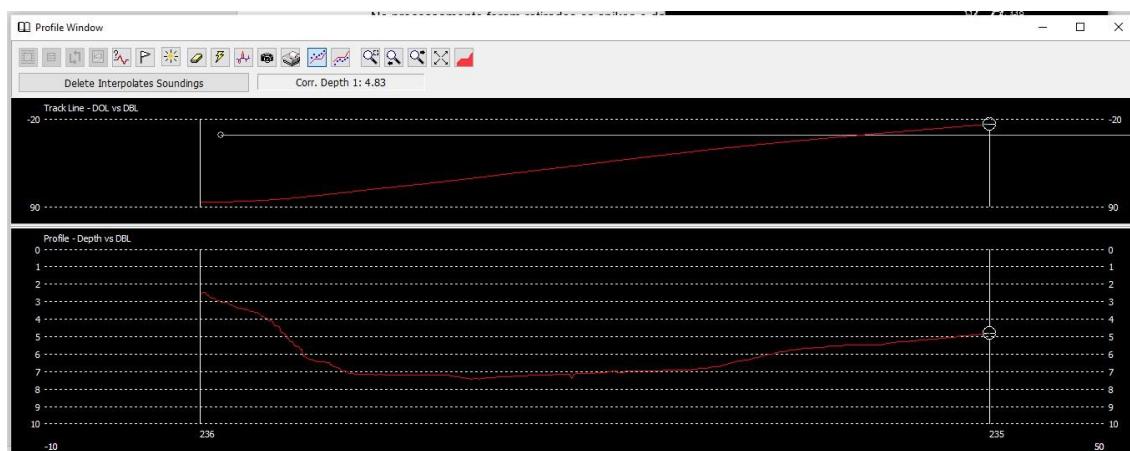
Figura 12. Perfil de uma seção realizada.

No processamento foram retirados os spikes e dados espúrios (Figura 12), limpando os perfis, que já apresentavam poucos ruídos.

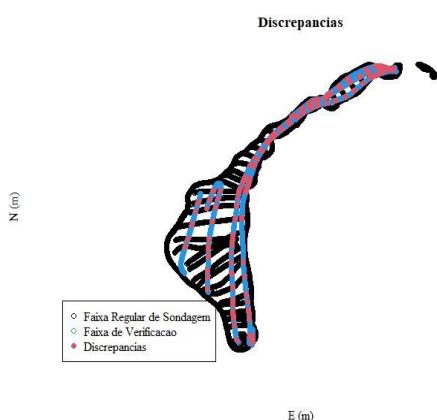
Figura 14. Mapa dos pontos de interseção identificados.

Para uma análise mais refinada, foi utilizado script *Point to Point* (Ferreira, 2018) para realizar as análises das discrepâncias entre as interseções das linhas transversais e longitudinais. A figura abaixo (Figura 14) apresenta os pontos identificados de interseção entre as linhas sondadas.
