PROJETO DE LEI COMPLEMENTAR SUBSTITUTIVO Nº 3.903/2022

Altera a Lei Complementar nº 3.445/2010, para estabelecer diretrizes quanto às delimitações das áreas não edificáveis e áreas de preservação permanente, localizadas às margens dos corpos d'água, em Área Urbana Consolidada, nos termos do artigo 4º da Lei Federal 12.651/2012, Lei Federal 6.766/1979 e Lei Federal nº 14.285/2021.

ÁREA URBANA CONSOLIDADADA DE PONTE NOVA

DIAGNÓSTICO MUNICIPAL SOCIOAMBIENTAL

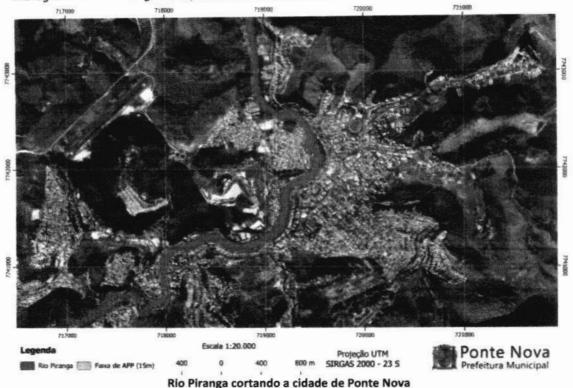
Hidrografia do Rio Piranga e Proposta de 15 metros da faixa de Área de Preservação Permanente.

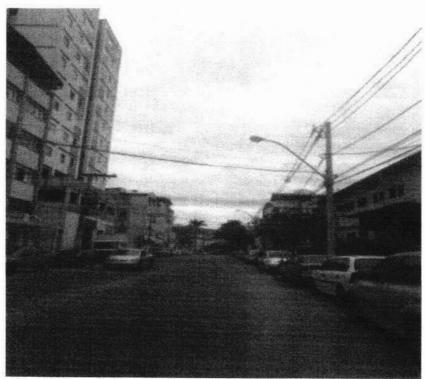
Avenida Nossa Senhora das Graças, local onde passa o Córrego do Manso.

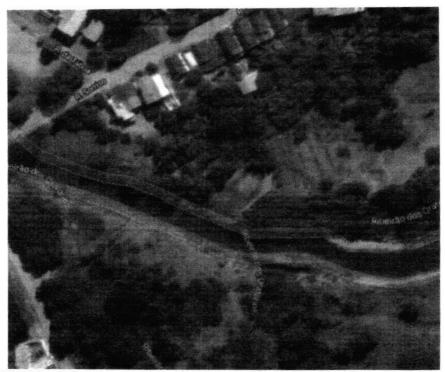
FIGURA 11. Faixa de área "non aedificandi" e faixa de APP de 5 (cinco) metros para os cursos d'água inferiores a 10 (dez) metros de largura.

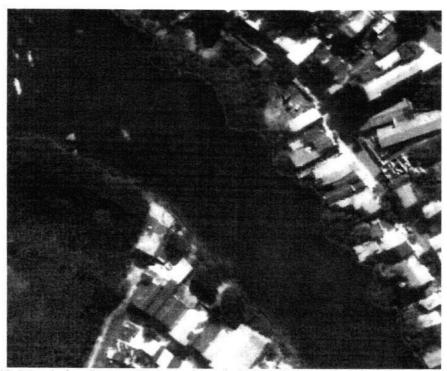
FIGURA 12. Faixa de área "non aedificandi" e faixa de APP de 15 (quinze) metros para os cursos d'água superiores a 10 (dez) metros de largura.

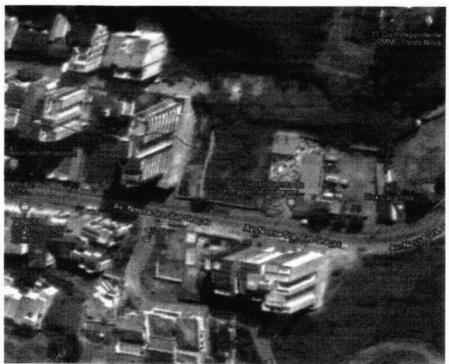
FIGURA 14. Faixa estabelecida de área de serviço às margens dos corpos d'água localizados em Área Urbana Consolidada (AUC), integrados à rede de drenagem pluvial e que apresentarem-se tubulados, em galeria fechada, ou em canais abertos.

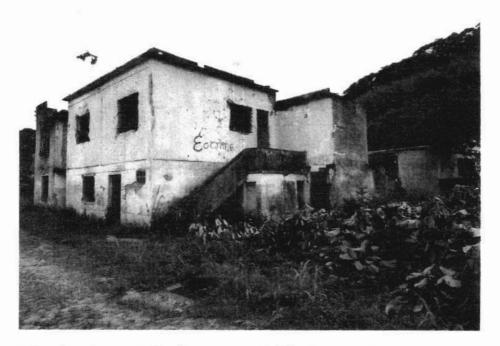
Foto 188 – Edificações desocupadas às margens do Ribeirão Vau-Açu.

Foto 188 – Edificações desocupadas às margens do Ribeirão Vau-Açu.

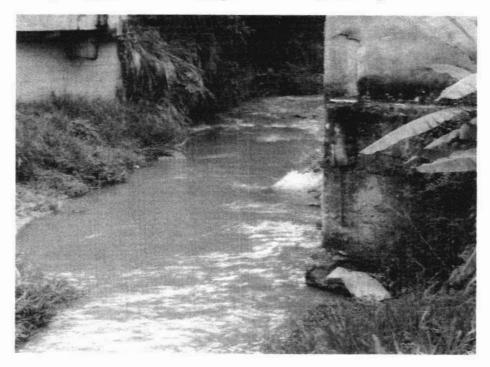
Foto 189 – Destaque para o processo de ocupação dentro do canal com suscetibilidade de solapamento das margens e processos de recalque.

Foto 189 – Destaque para o processo de ocupação dentro do canal com suscetibilidade de solapamento das margens e processos de recalque.

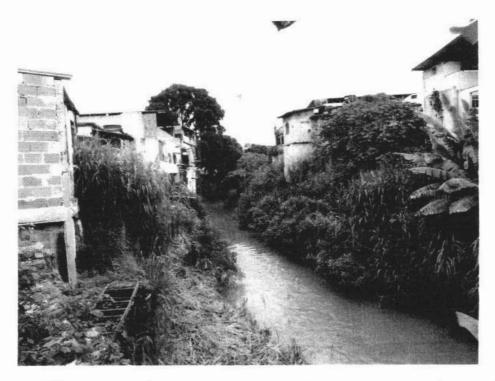
Foto 190 – Vista parcial do canal com destaque para a construção de novos domicílios/adensamento da ocupação após a remoção de famílias do mesmo local.

Foto 190 – Vista parcial do canal com destaque para a construção de novos domicílios/adensamento da ocupação após a remoção de famílias do mesmo local.

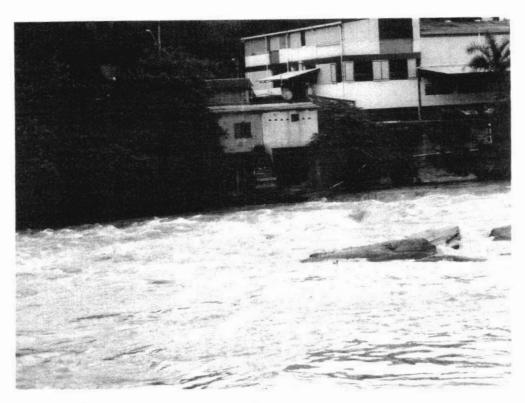
Foto 191 – Edificação construída dentro do Rio Piranga em trecho suscetível a processos de solapamento.

Foto 191 – Edificação construída dentro do Rio Piranga em trecho suscetível a processos de solapamento.

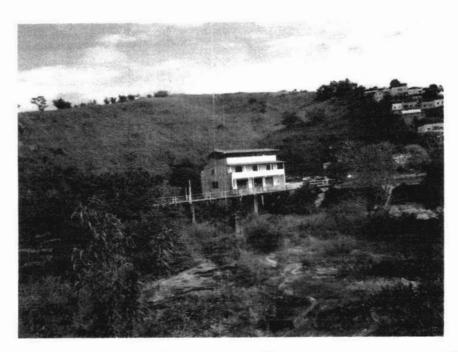
Foto 192 – Edificação construída dentro do leito do Rio Piranga em trecho de influência deste. Durante os períodos de chuva e enchentes o Rio engloba por completo a edificação. Área não edificante.

Foto 192 – Edificação construída dentro do leito do Rio Piranga em trecho de influência deste. Durante os períodos de chuva e enchentes o Rio engloba por completo a edificação. Área não edificante.

- Remoções preventivas para vazões medidas acima de 450 m³/s na UHE BRECHA, e/ou quando a lâmina d'água estiver a 1,0m do topo da margem do canal (em seu trecho mais rebaixado) e a previsão do tempo apontar para a continuidade das chuvas. A família residente no domicílio retratado nas fotos 192 e 193 não devem em hipótese alguma permanecer na edificação durante os episódios de chuva supracitados.

- Sugere-se a interdição do domicílio retratado nas fotos 192 e 193 e eventual remoção da família.

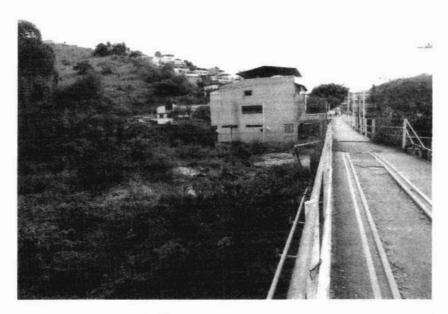
Foto 193 – Vista do mesmo domicílio da foto anterior a partir da passarela da Rua Copacabana. Destaque para o leito rochoso do Rio Piranga sobre o qual a edificação foi construída.

Foto 193 – Vista do mesmo domicílio da foto anterior a partir da passarela da Rua Copacabana. Destaque para o leito rochoso do Rio Piranga sobre o qual a edificação foi construída.

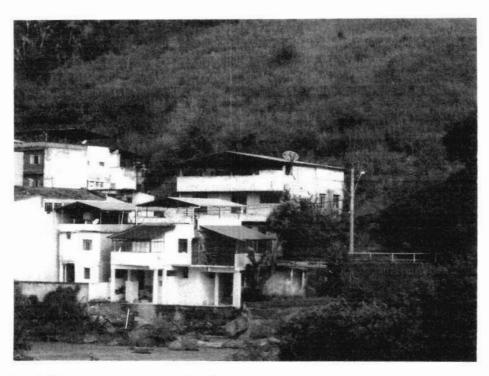
Foto 194 – Domicílios construídos em trecho suscetível a processos de solapamento, ao longo da Rua Marcos Giardini.

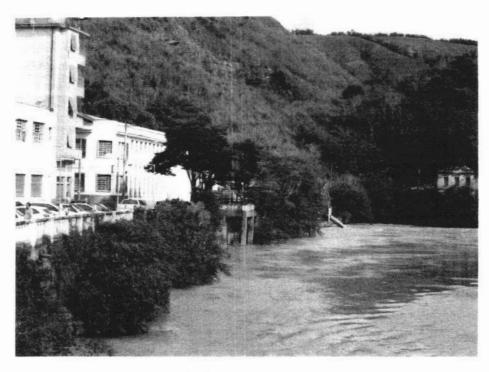
Foto 196 - Domicílios construídos em trecho suscetível a processos de solapamento, Rua João Pinheiro próximo ao Banco do Brasil.

Foto 196 - Domicílios construídos em trecho suscetível a processos de solapamento, Rua João Pinheiro próximo ao Banco do Brasil.

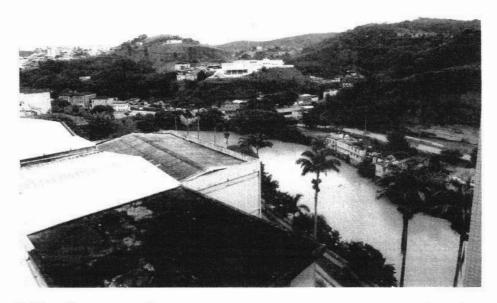
Foto 197 - Edificações construídas em trecho suscetível a processos de solapamento. Rua Antônio Frederico Ozanan com Santa Teresinha.

Foto 197 - Edificações construídas em trecho suscetível a processos de

solapamento. Rua Antônio Frederico Ozanan com Santa Teresinha.

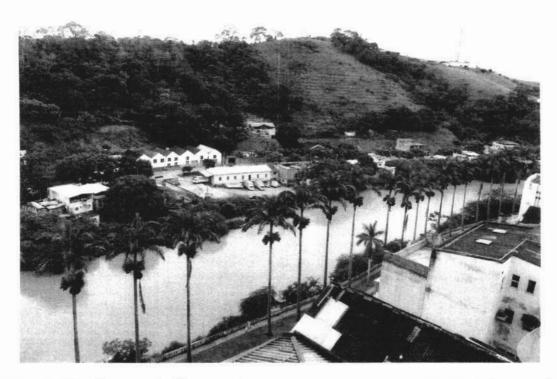
Foto 198 - Edificações construídas em trecho suscetível a processos de solapamento. Rua Santa Teresinha.

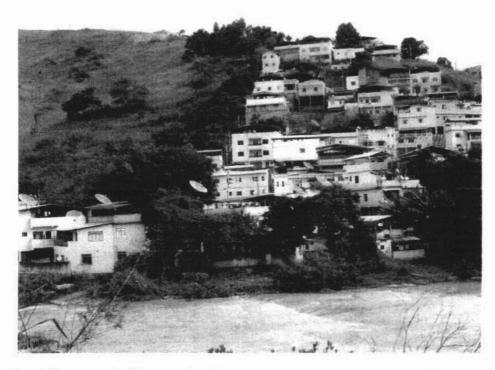
Foto 199 - Domicílios construídos em trecho suscetível a processos de solapamento. Margens do Rio Piranga com Rua Copacabana.

Foto 199 - Domicílios construídos em trecho suscetível a processos de solapamento. Margens do Rio Piranga com Rua Copacabana.

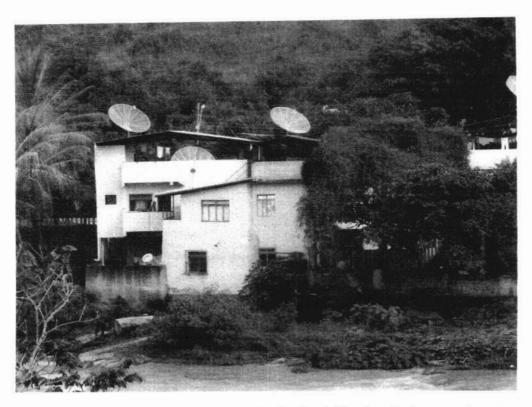
Foto 200 – Destaque para as marcas na parede do domicílio de atingimento das cheias do Rio Piranga, o que corrobora para a classificação do risco em relação a processos de solapamento e inundação.

Foto 200 – Destaque para as marcas na parede do domicílio de atingimento das cheias do Rio Piranga, o que corrobora para a classificação do risco em relação a processos de solapamento e inundação.

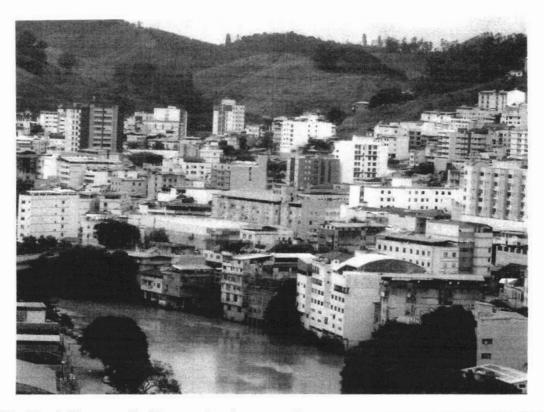
Foto 201 - Domicílios construídos em trecho suscetível a processos de solapamento. Estruturas construídas dentro da área de influência do Rio Piranga. Foto obtida no período seco.

Foto 201 - Domicílios construídos em trecho suscetível a processos de solapamento. Estruturas construídas dentro da área de influência do Rio Piranga. Foto obtida no período seco.

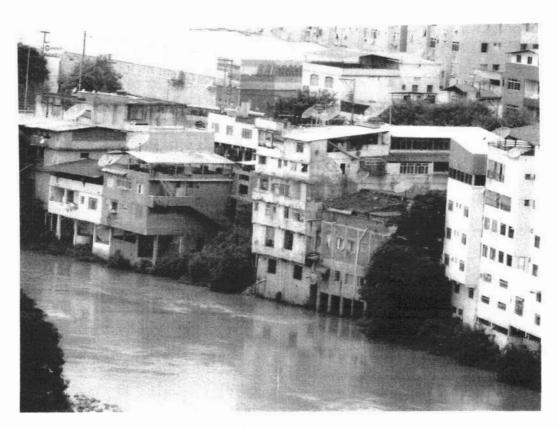
Foto 202 – Vista aproximada em relação a foto anterior. Domicílios construídos em trecho suscetível a processos de solapamento. Estruturas construídas dentro da área de influência do Rio Piranga. Foto obtida no período seco.

Foto 202 – Vista aproximada em relação a foto anterior. Domicílios construídos em trecho suscetível a processos de solapamento. Estruturas construídas dentro da área de influência do Rio Piranga. Foto obtida no período seco.

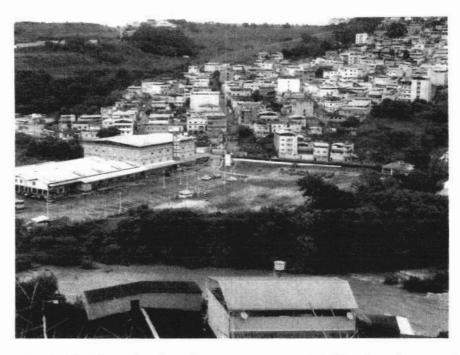
Foto 203 - Aterro sobre trecho naturalmente suscetível a processos de solapamento.

Foto 203 - Aterro sobre trecho naturalmente suscetível a processos de solapamento.

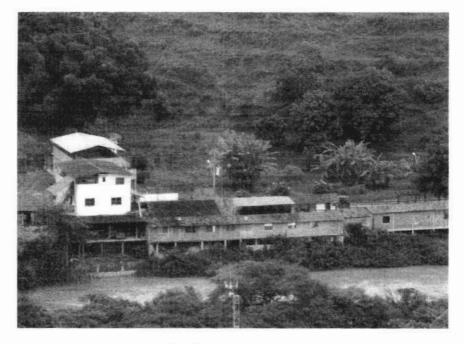
Foto 204 – Domicílios construídos em trecho suscetível a processos de solapamento. Estruturas construídas dentro da área de influência do Rio Piranga. Foto obtida no período seco.

Foto 204 – Domicílios construídos em trecho suscetível a processos de solapamento. Estruturas construídas dentro da área de influência do Rio Piranga. Foto obtida no período seco.

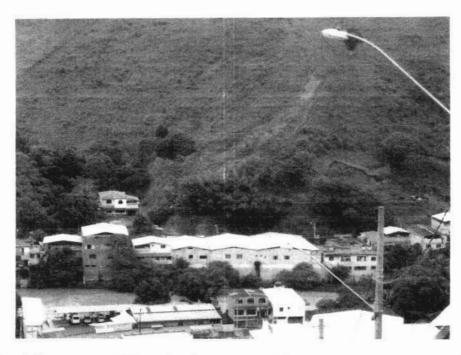
Foto 205 – Domicílios construídos em trecho suscetível a processos de solapamento. Estruturas construídas dentro da área de influência do Rio Piranga. Foto obtida no período seco.

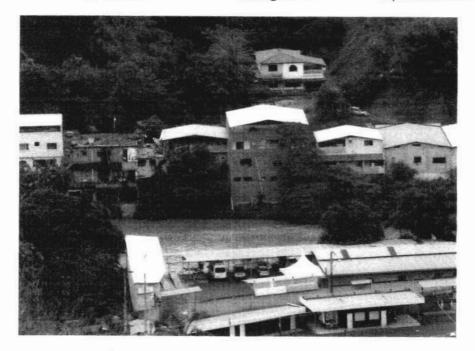
Foto 206 – Vista aproximada em relação a foto anterior com destaque para a tipologia das construções e a proximidade em relação ao canal.

Foto 206 – Vista aproximada em relação a foto anterior com destaque para a tipologia das construções e a proximidade em relação ao canal.

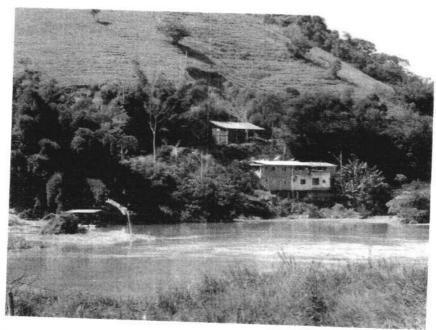
Foto 207 - Trecho naturalmente suscetível a processos de solapamento. Edificações construídas dentro da área de influência do Rio Piranga. Foto obtida no período seco.

Foto 207 - Trecho naturalmente suscetível a processos de solapamento. Edificações construídas dentro da área de influência do Rio Piranga. Foto obtida no período seco.

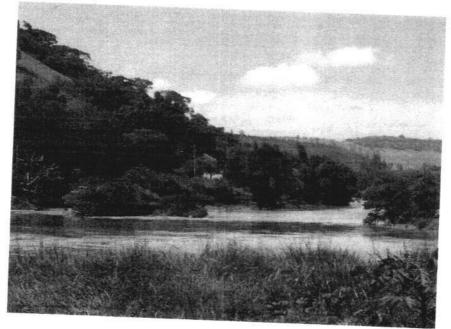
Foto 208 – Vista panorâmica de parte do canal com destaque para a abrangência da planície aluvionar. Domicílios vêm sendo construídos e/ou consolidados na área de influência do Rio Piranga.

Foto 208 – Vista panorâmica de parte do canal com destaque para a abrangência da planície aluvionar. Domicílios vêm sendo construídos e/ou consolidados na área de influência do Rio Piranga.

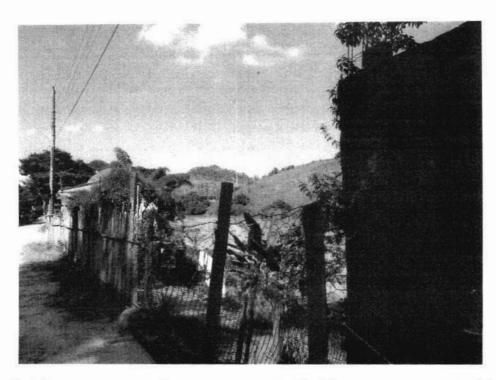
Foto 209 – Detalhe para a ocupação nas margens do Rio Piranga sobre sua planície aluvionar. Trecho naturalmente suscetível a processos de solapamento e inundação.

Foto 209 – Detalhe para a ocupação nas margens do Rio Piranga sobre sua planície aluvionar. Trecho naturalmente suscetível a processos de solapamento e inundação.

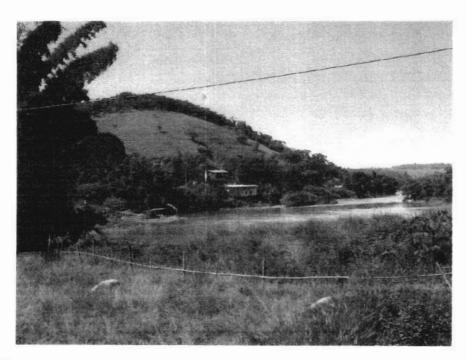
Foto 210 – Vista panorâmica de parte do canal com destaque para a abrangência da planície aluvionar. Domicílios vêm sendo construídos e/ou consolidados na área de influência do Rio Piranga. Área naturalmente suscetível a processos de inundação.

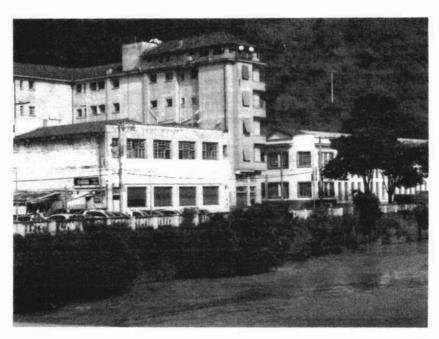
Foto 212 - Vista de parte da planície aluvionar ocupada do Rio Piranga. Área naturalmente suscetível a processos de inundação, que alcançam neste trecho até 3,5m acima da cota de transbordamento da calha.

Foto 212 - Vista de parte da planície aluvionar ocupada do Rio Piranga. Área naturalmente suscetível a processos de inundação, que alcançam neste trecho até 3,5m acima da cota de transbordamento da calha.

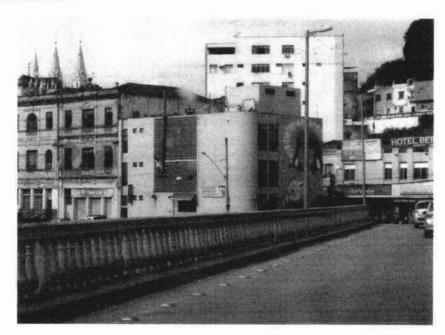
Foto 213 - Vista de parte da planície aluvionar ocupada do Rio Piranga. Área naturalmente suscetível a processos de inundação, que alcançam neste trecho até 3,5m acima da cota de transbordamento da calha.

Foto 213 - Vista de parte da planície aluvionar ocupada do Rio Piranga. Área naturalmente suscetível a processos de inundação, que alcançam neste trecho até 3,5m acima da cota de transbordamento da calha.

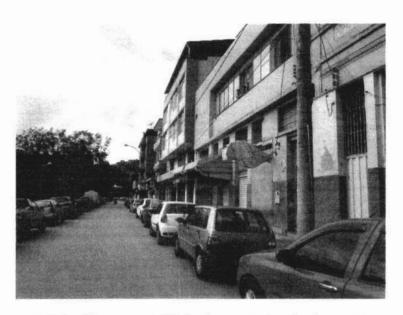
Foto 214 – Rua Doutor Artur Bernardes. Vista de parte da planície aluvionar ocupada do Rio Piranga. Área naturalmente suscetível a processos de inundação que alcançam neste trecho até 3,5m acima da cota de transbordamento da calha.

Foto 214 – Rua Doutor Artur Bernardes. Vista de parte da planície aluvionar ocupada do Rio Piranga. Área naturalmente suscetível a processos de inundação que alcançam neste trecho até 3,5m acima da cota de transbordamento da calha.

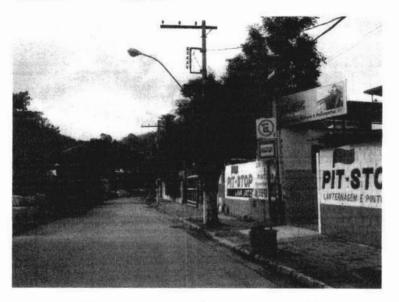
Foto 215 - Rua Doutor Artur Bernardes. Vista de parte da planície aluvionar ocupada do Rio Piranga. Área naturalmente suscetível a processos de inundação que alcançam neste trecho até 3,0m acima da cota de transbordamento da calha.

Foto 215 - Rua Doutor Artur Bernardes. Vista de parte da planície aluvionar ocupada do Rio Piranga. Área naturalmente suscetível a processos de inundação que alcançam neste trecho até 3,0m acima da cota de transbordamento da calha.

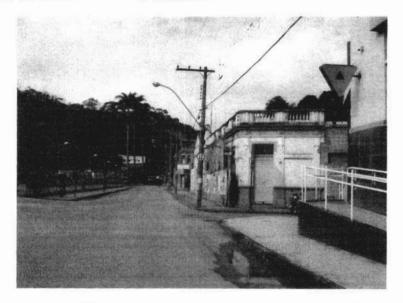
Foto 217 - Rua Doutor Artur Bernardes. Vista de parte da planície aluvionar ocupada do Rio Piranga. Área naturalmente suscetível a processos de inundação que alcançam neste trecho até 3,0m acima da cota de transbordamento da calha.

Foto 217 - Rua Doutor Artur Bernardes. Vista de parte da planície aluvionar ocupada do Rio Piranga. Área naturalmente suscetível a processos de inundação que alcançam neste trecho até 3,0m acima da cota de transbordamento da calha.

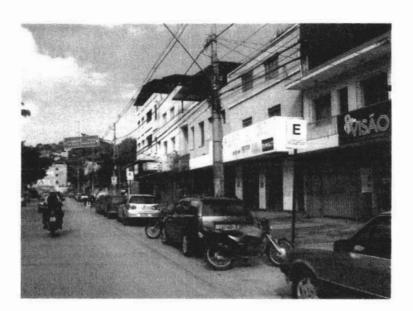
Foto 218 - Rua Doutor Artur Bernardes. Vista de parte da planície aluvionar ocupada do Rio Piranga. Área naturalmente suscetível a processos de inundação que alcançam neste trecho até 3,0m acima da cota de transbordamento da calha.

Foto 218 - Rua Doutor Artur Bernardes. Vista de parte da planície aluvionar ocupada do Rio Piranga. Área naturalmente suscetível a processos de inundação que alcançam neste trecho até 3,0m acima da cota de transbordamento da calha.

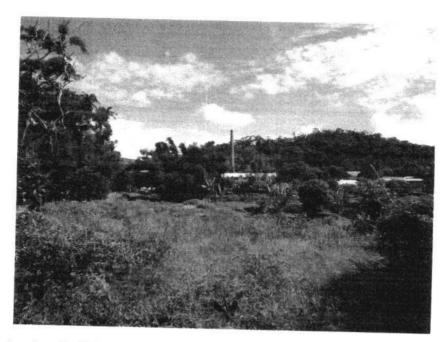
Foto 222 - Parte da planície aluvionar do Ribeirão Oratórios. Bairro Ana Florência. Trecho naturalmente suscetível a processos de inundação.

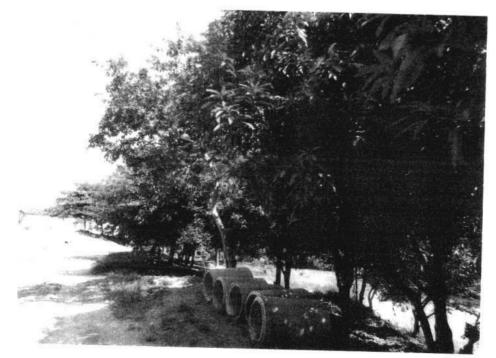
Foto 223 – Vista parcial do bairro Ana Florência, Rua da Tábua. Trecho sujeito a inundação em episódios de chuvas mais intensas e prolongadas.

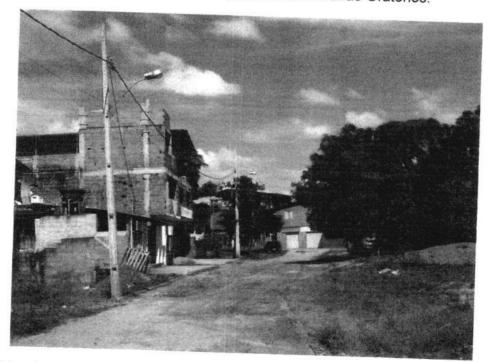
Foto 225 – Rua da tábua. Trecho atingido pelas inundações no ano de 2018.
