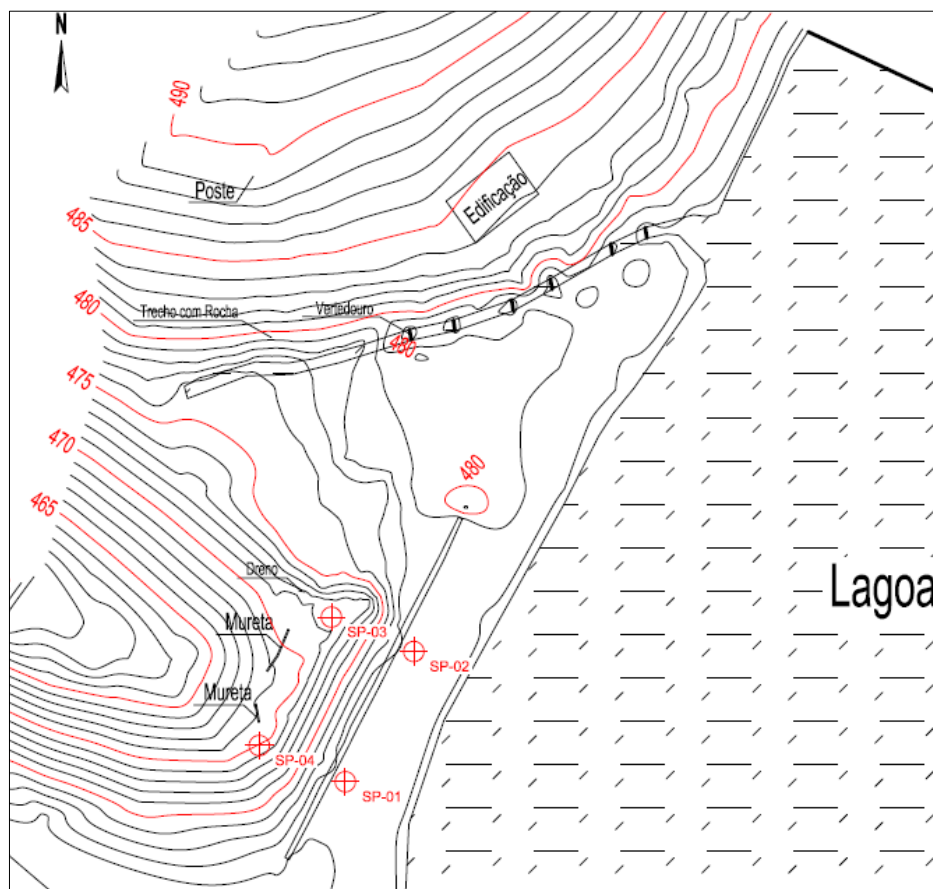
Figura 8.7 - Localização dos ensaios Spt's em planta.

A geologia local é formada por solo composto por materiais argilosos com coloração variando entre amarela, cinza e marrom, com consistência de mole a rija, como demonstra os furos de sondagens realizadas na região do barramento. A Tabela 8.2 e Figura 8.7 mostra os Spt's realizados na região e a sua localização e profundidade.

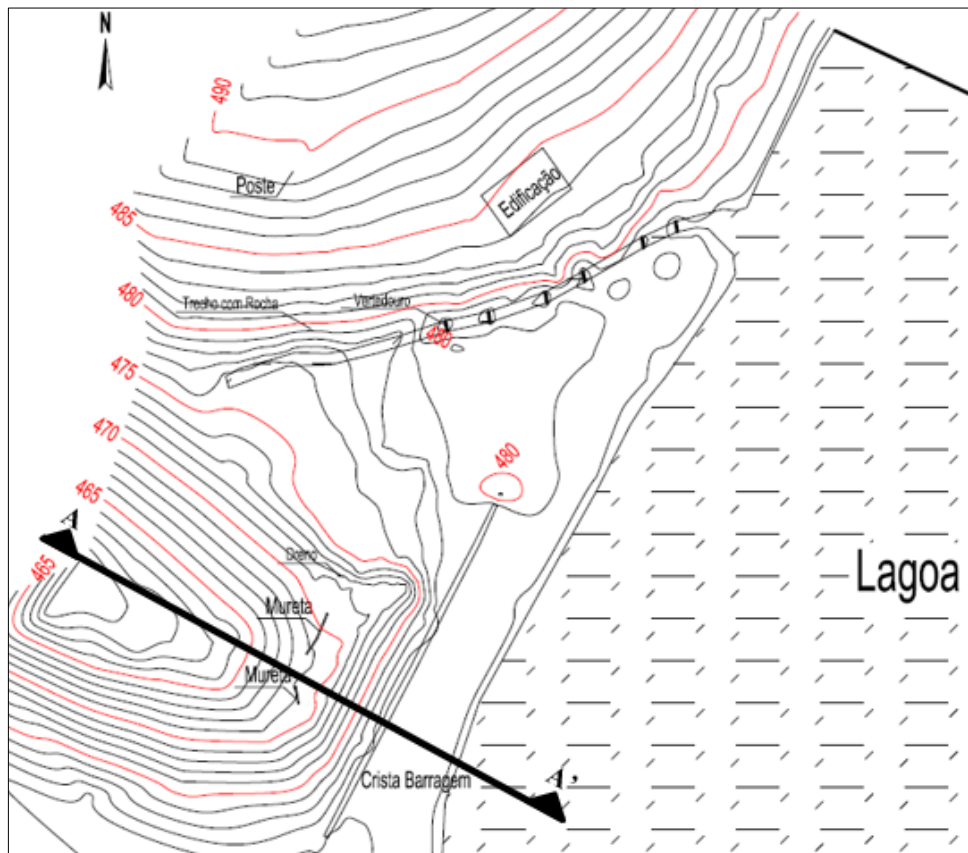
Figura 9.1- Localização da seção de análise em planta.

As análises foram realizadas para a seção central (A-A), ou seja, seção mais crítica, conforme localização indicada na

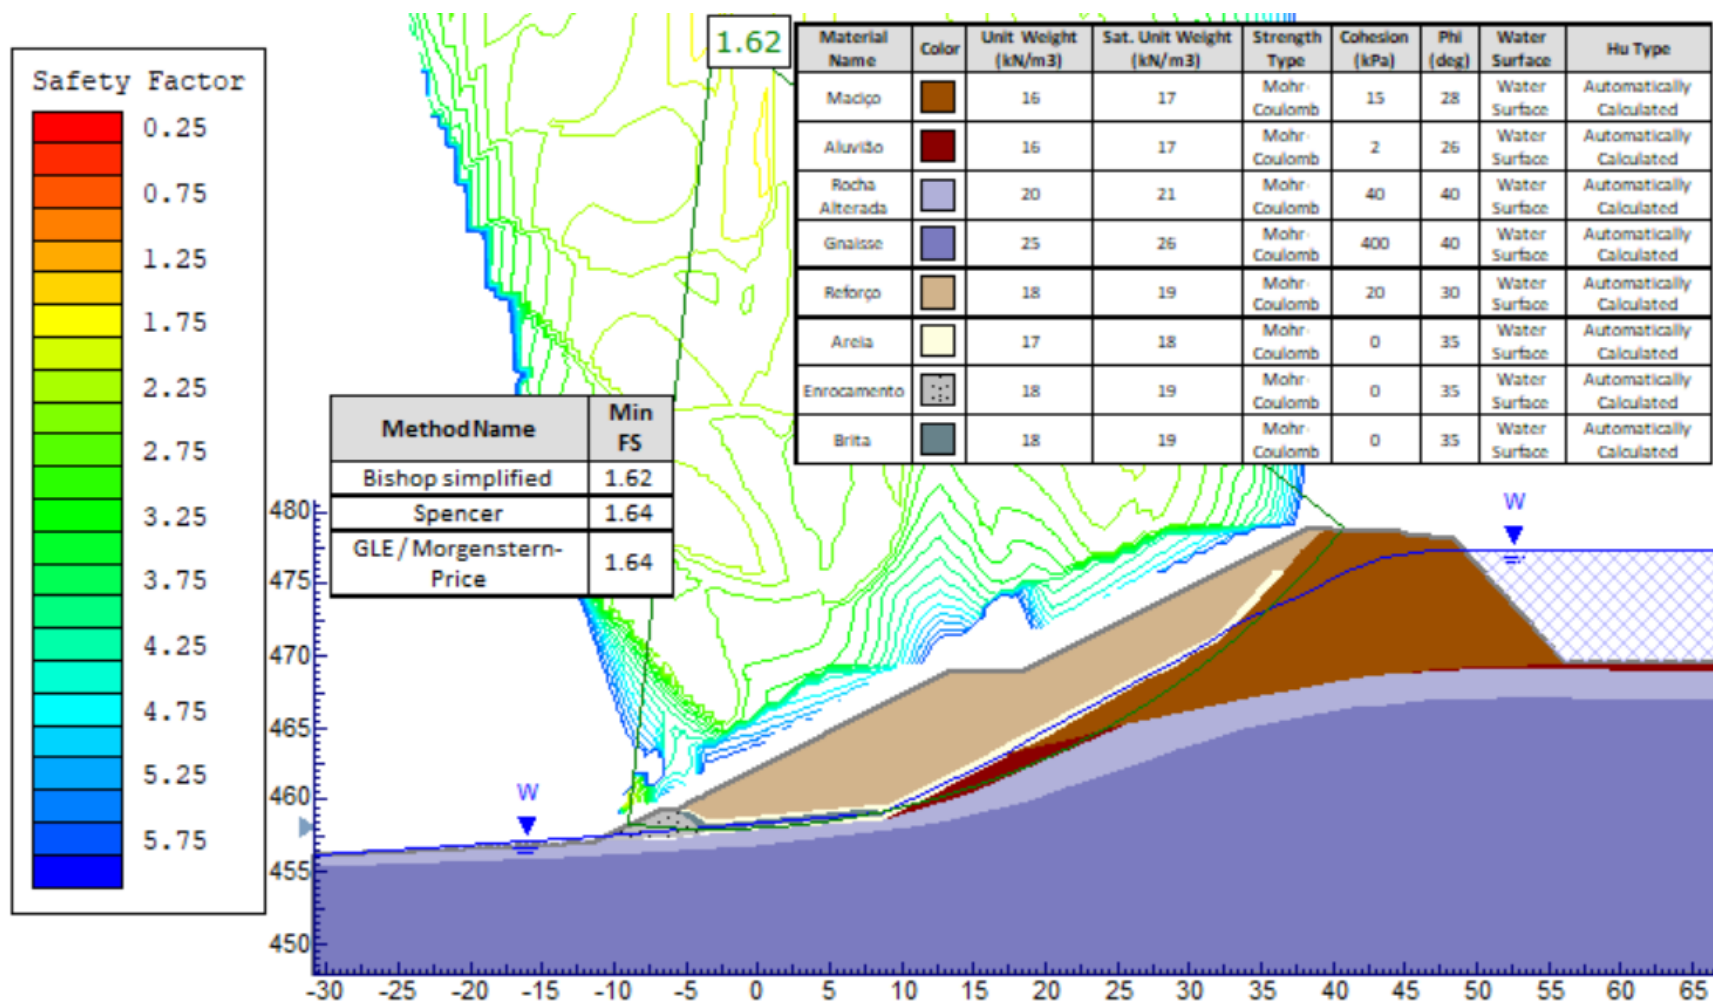
Figura 9.5 – Reforço – Condição de Regime de Fluxo Normal – $F_s = 1,62$.

Deste modo, as verificações de segurança aqui apresentadas para a condição de projeto consideram a remoção praticamente total dessa camada e considerou esta configuração na performance da estrutura com o aterro de reforço.

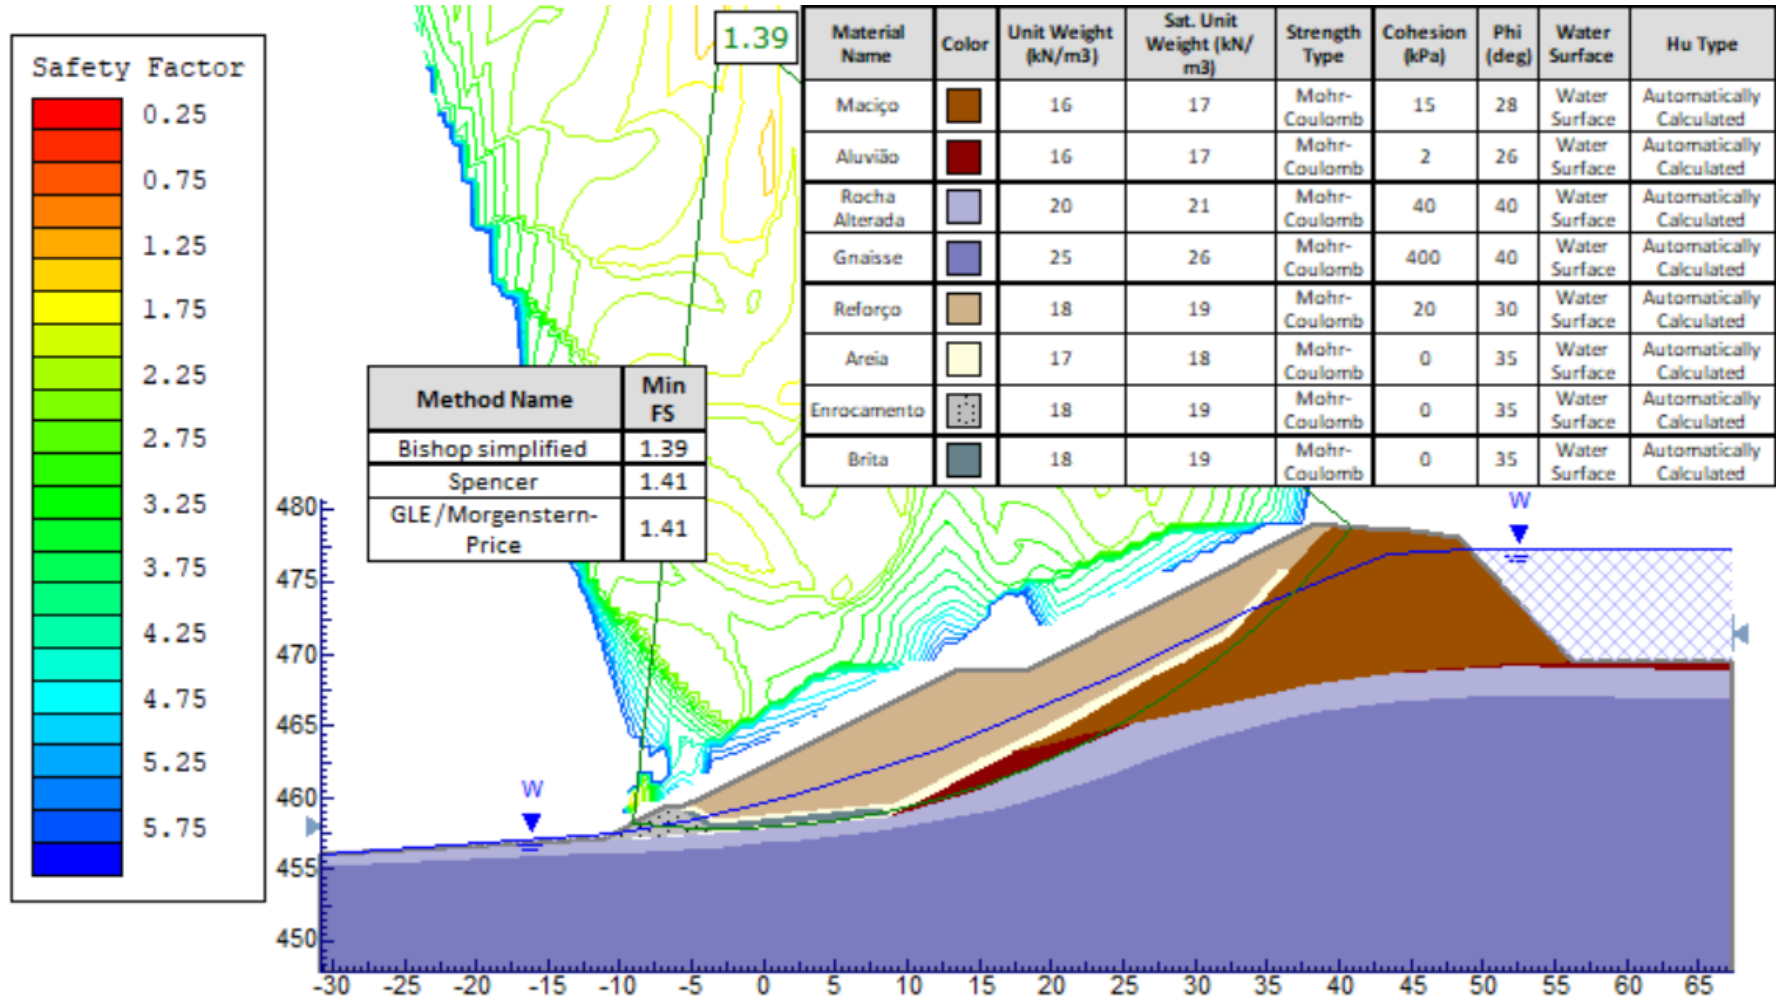
Figura 9.6 – Reforço – Condição de Regime de Fluxo Crítico – Fs = 1,39.

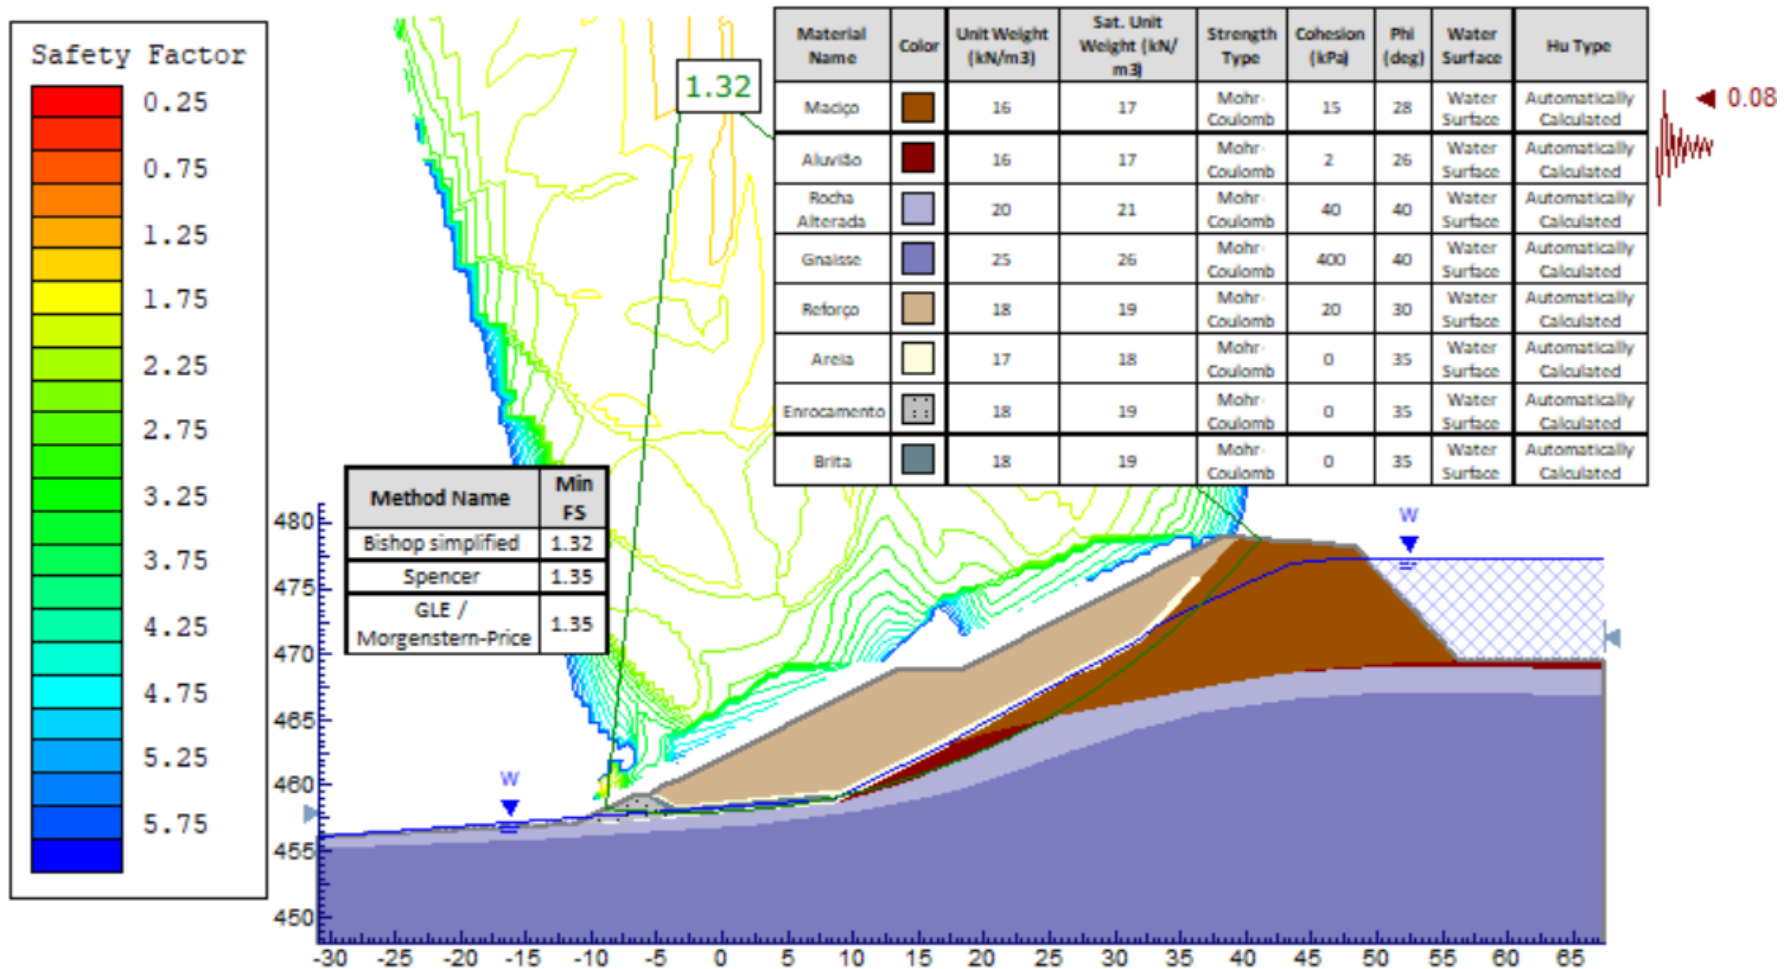
Figura 9.7 – Reforço – Pseudo-Estática – Fs = 1,32.

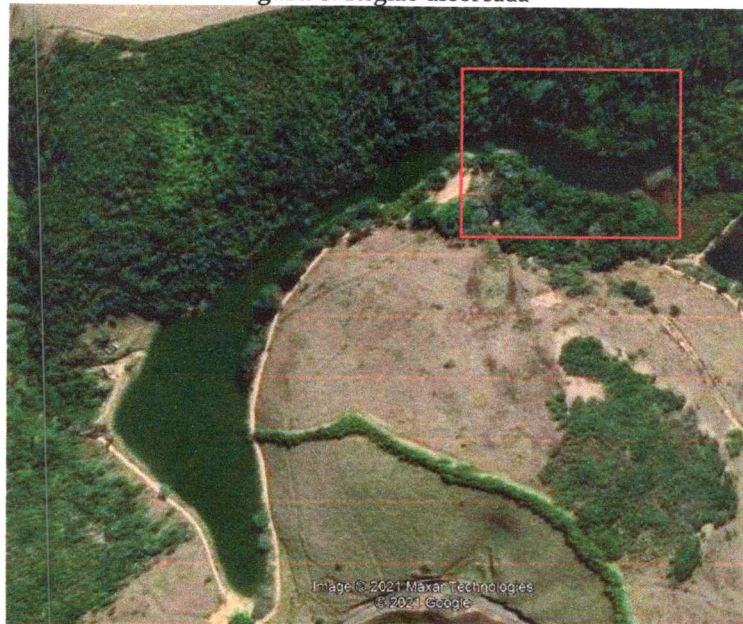
Figura 8. Região assoreada

Durante o levantamento, foi constatado que a região mais a nordeste do reservatório (Figura 8 e 9) encontrava-se assoreada, impossibilitando a realização da navegação segura para a sondagem, a equipe optou por fazer a coleta de alguns pontos com a metodologia do levantamento topobatimétrico (Figura 10).

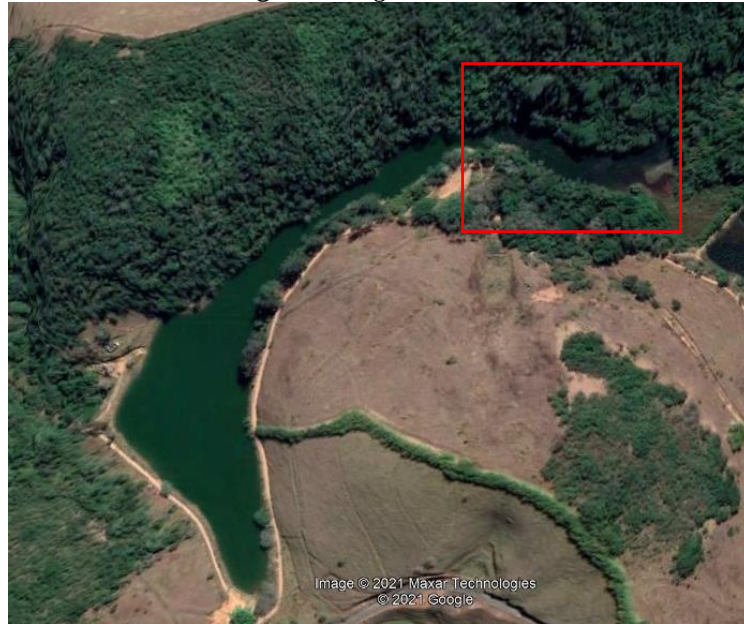
Figura 8. Região assoreada

Durante o levantamento, foi constatado que a região mais a nordeste do reservatório (Figura 8 e 9) encontrava-se assoreada, impossibilitando a realização da navegação segura para a sondagem, a equipe optou por fazer a coleta de alguns pontos com a metodologia do levantamento topobatimétrico (Figura 10).
