**LAUDO GEOLÓGICO-GEOTÉCNICO DO DE UMTRECHO
DA RUA PAULO MOREIRA BRANDÃO, BAIRRO
COPACABANA, NO MUNICÍPIO DE PONTE NOVA - MG.**

REQUERENTE: PREFEITURA MUNICIPAL DE PONTE NOVA

RELATÓRIO TÉCNICO

Ponte Nova, 01 de dezembro de 2022.

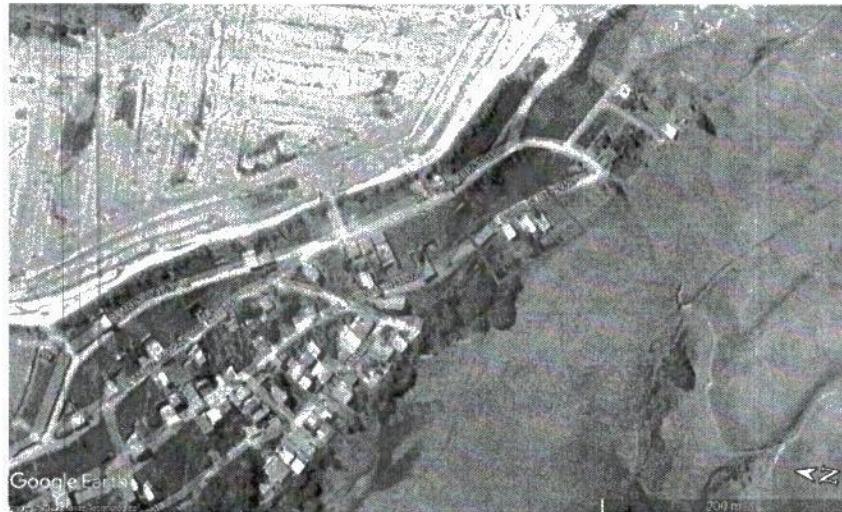
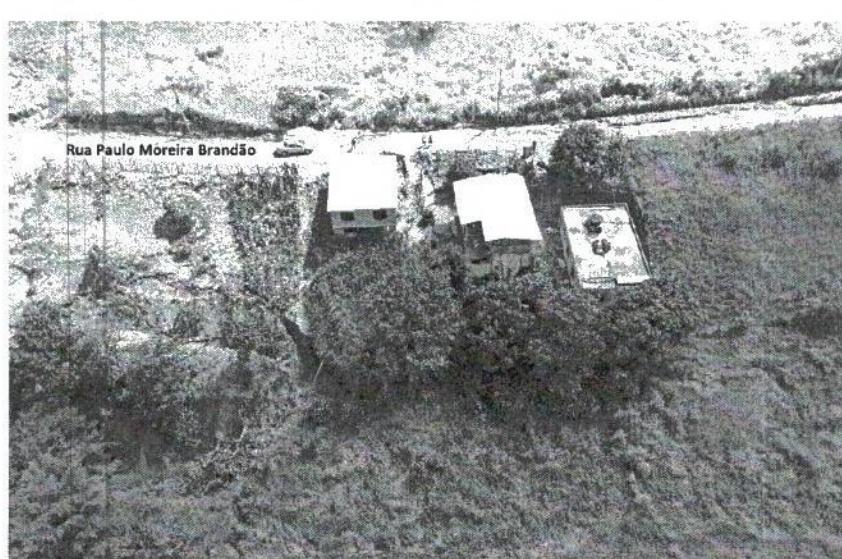
A área avaliada situa-se no final da Rua Paulo Moreira Brandão, Bairro Copacabana, Ponte Nova - MG. Coordenadas 717926 / 7739844. As **Figuras 3.1 e 3.2** retratam uma visão geral da área de estudo, delimitando o local avaliado.

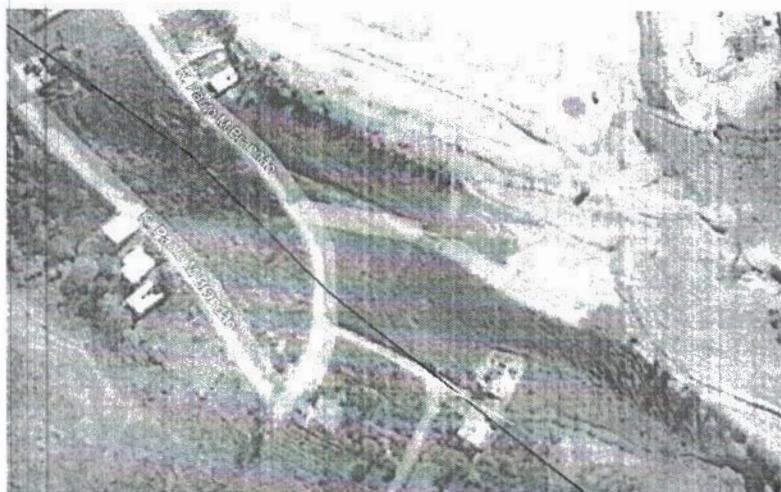
Figura 1: Localização geográfica da área

Com o objetivo de monitorar o talude localizado a montante da Rua Paulo Moreira Brandão, Bairro Nova Copacabana na cidade de Ponte Nova-MG, tal como mostra a Figura 1, foi realizada vistoria juntamente com a Defesa Civil para avaliar a atual situação e o potencial risco de deslizamento da área vistoriada.
