Ofício nº: 042/2022/GER

Assunto: Resposta, referente ao ofício nº 570/2022/SAPL/DGRI, que comunica requerimento nº 0175/2022, protocolado sob nº 948/2022, da Câmara Municipal de Ponte Nova.

Memorando: 040/2022

Assunto: Resposta ofício Câmara nº570.2022 interceptores no trecho bairro Vila Oliveira.

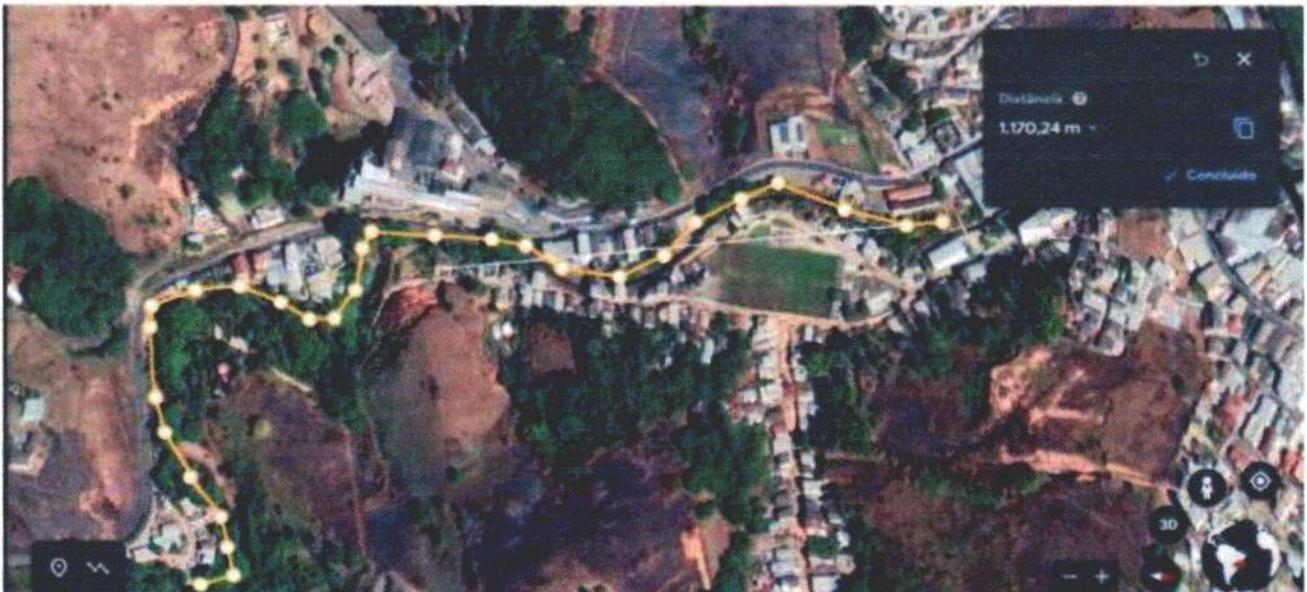
Figura 1: Trecho interceptor Vila Oliveira em vista Google Maps

O trecho é marcado por edificações muito próximas ao leito do córrego, local este impróprio para edificações justamente pelo alto grau de erosão causado pela corrente d'água. Com a vinda das chuvas ocorre o consequente aumento de vazão dos cursos d'água, ocasionando ainda mais carreamento de terra e perda de material nas encostas.

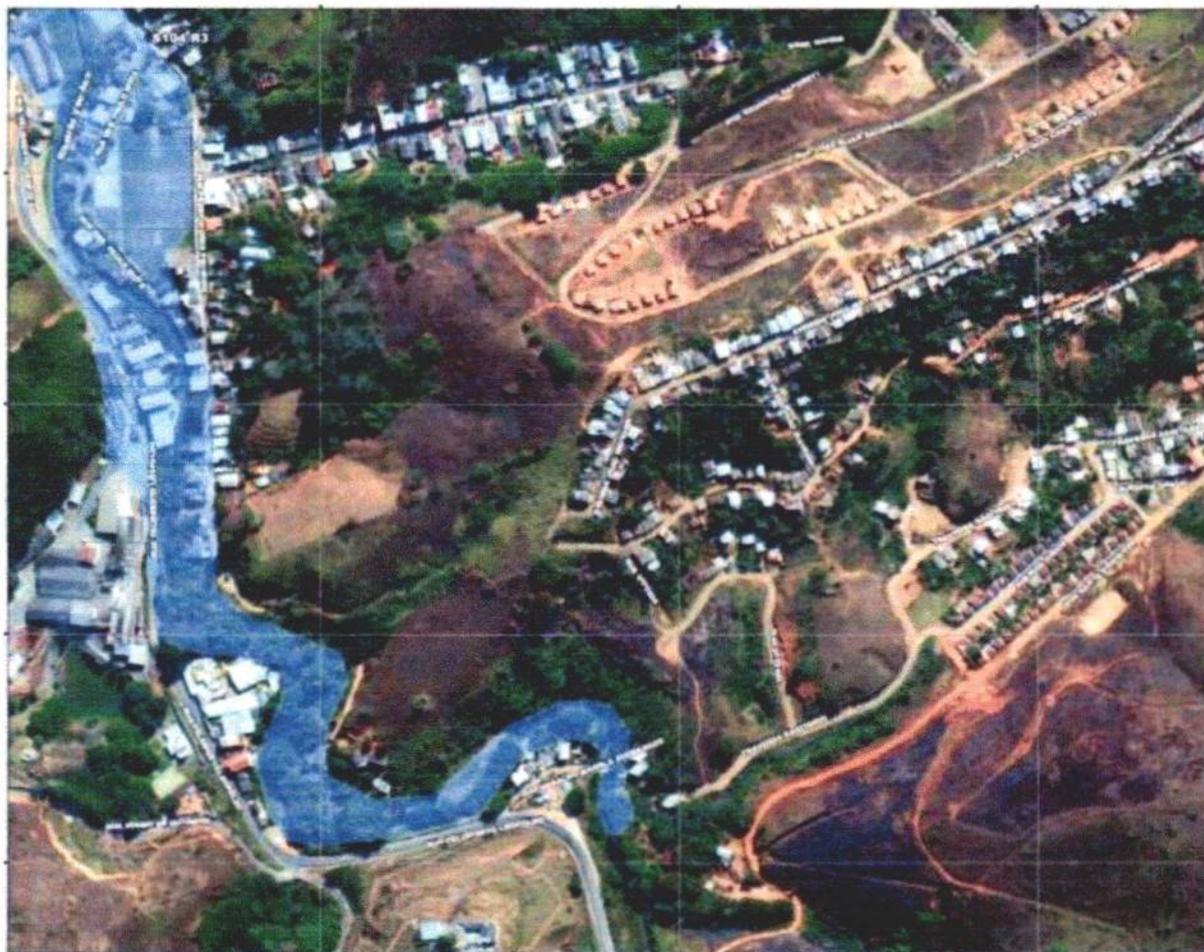
A área em questão também se encontra sobre zona de risco de inundação do rio Piranga e córrego Vau Açu, locais impróprios para edificação devido ao alto índice de erosão nas encostas, como podemos observar no mapa do setor a que pertence as ruas (Setor 91 - R3 – Carta 51).

Figura 2: Em azul área de inundação rio Piranga referente à Carta 51

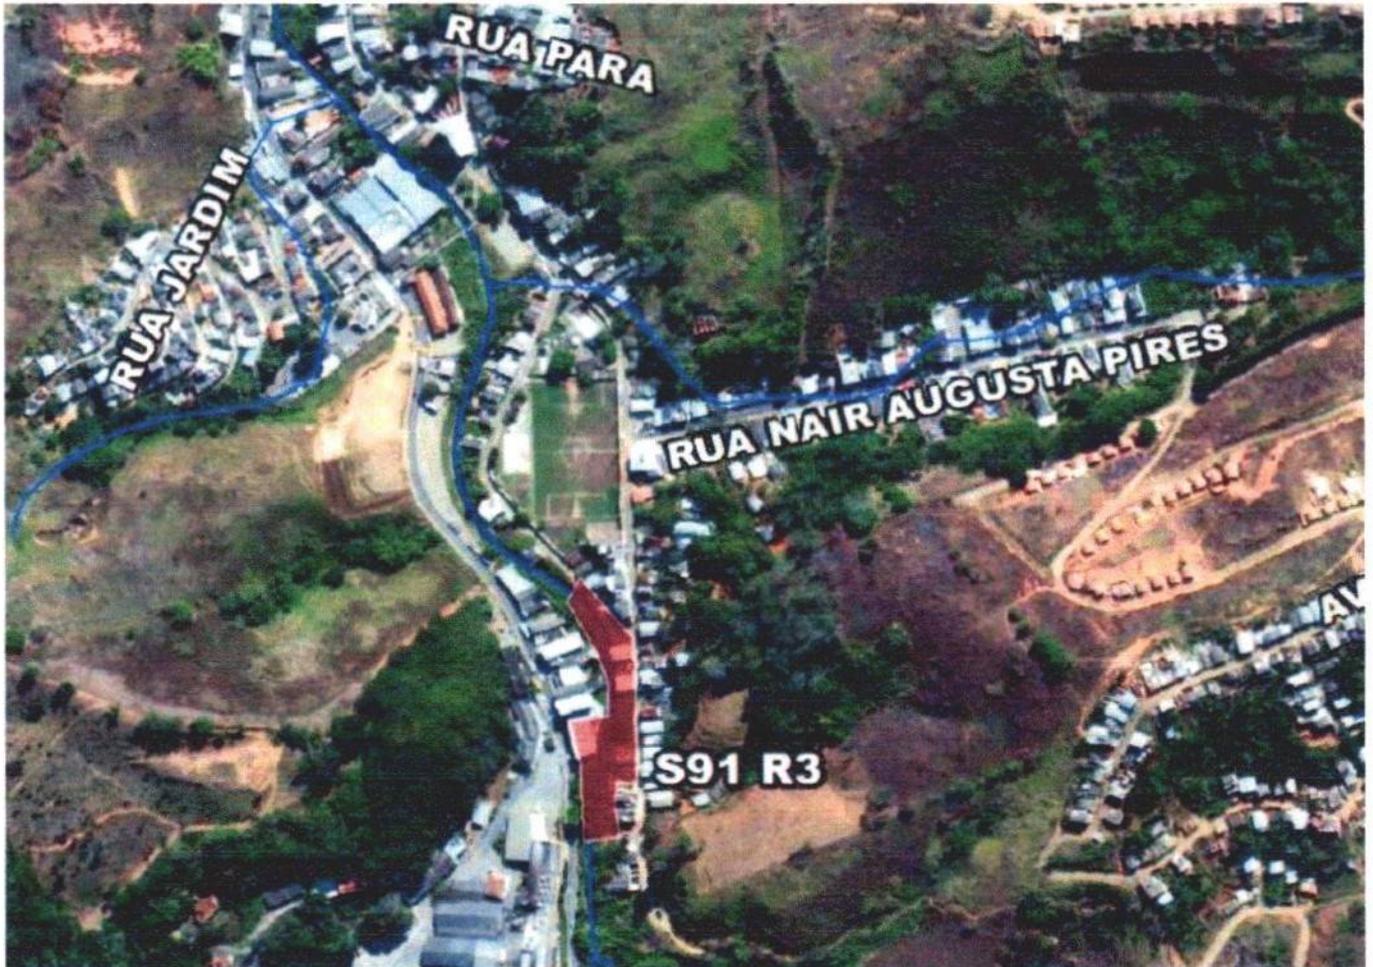
Em consulta ao Plano Municipal de Redução de Risco de Ponte Nova – MG, publicado em agosto de 2018, pudemos constatar que as edificações em questão foram construídas sobre área de preservação ambiental (APP), logo, sobre área irregular para habitações. O próprio relatório da prefeitura sugere medidas de intervenção no trecho.

Figura 3: Setor S91 R3 presente na Carta 51 que corresponde ao trecho em questão
